Asbestinventarisatetest

Geldenaaksebaan 458, 3001 Leuven

Attestnummer : 20250401-000299.001

Uitgegeven op : 01.04.2025

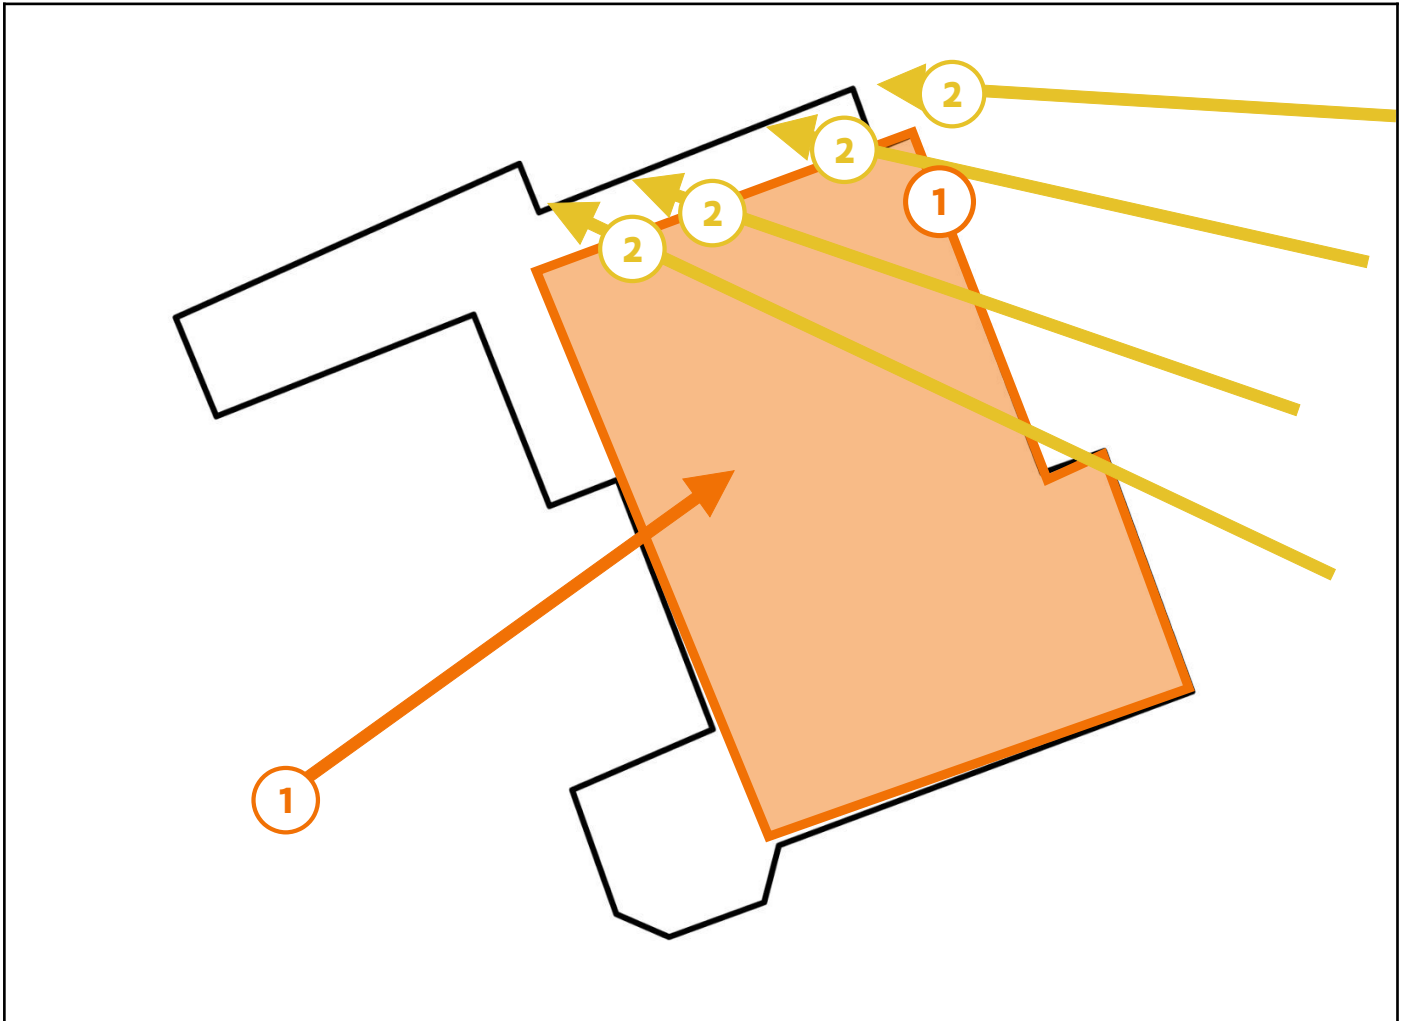
Plan 1.1: Hoofdgebouw plan

Beschrijving	Type	Actie
1. Leien dak hoofdgebouw	Asbestmateriaal	Verwijderen
2. Steunpalen afdak rechts van gebouw	Asbestmateriaal	Zorgvuldig beheren

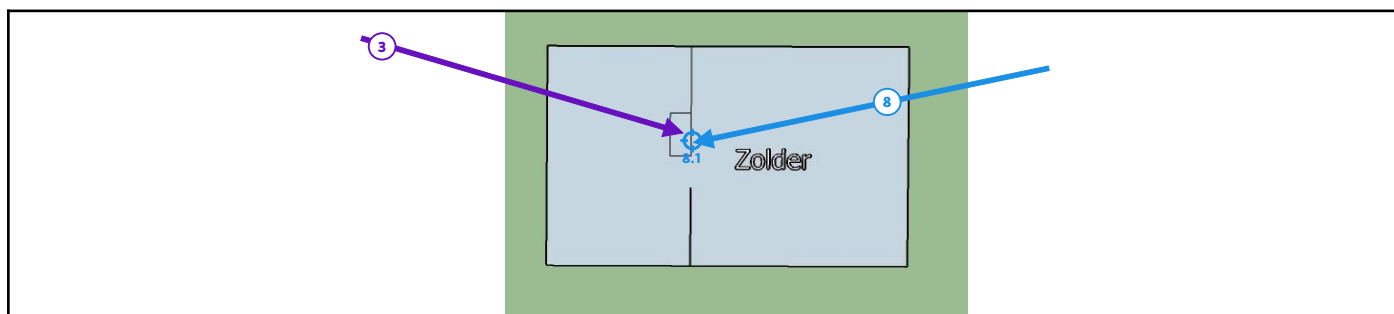
Plan 1.8: 3001 Heverlee Geldenaaksebaan 458 zolder

Beschrijving	Type	Actie
3. Schouw niet toegankelijk	Beperking	-
8. Pleisterwerk muur	Geen asbest	-
8.1 Code: 20221216-361/001	Mengmonster	-

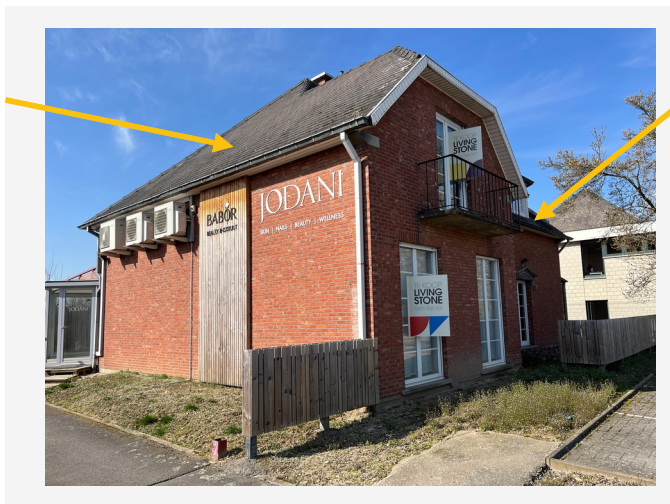
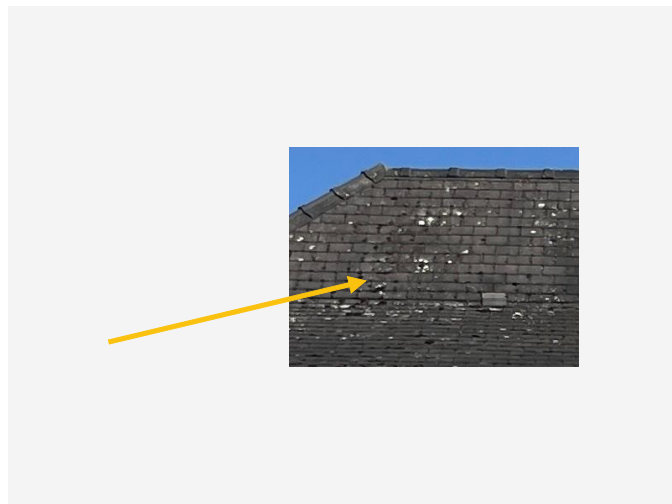
Het asbestmateriaal valt onder de mijlpaal van 2034.

Eindbeoordeling materiaalrisico	Verhoogd materiaalrisico en/of verhoogde kans op vezelvrijgave
---------------------------------	--

Gebondenheid	Categorie 1: hechtgebonden in oorsprong
Asbestsoort (vezeltype)	Crocidoliet aanwezig
Asbestconcentratie	Laag (< 50%)
Afschermingsgraad van het gehele materiaal	Geheel of deels vrij aan de buitenlucht
Toestand van het materiaal	Matig beschadigd, matig verweerd

Beschrijving	Leien dak hoofdgebouw
Omgeving	Buiten
Primaire drager	Schuin dak
Asbestmateriaal	Dak- en gevelbekleding - Lei, shingle
Bindmiddel van asbestmateriaal	Cement
Gebondenheid op basis van bindmiddel	Hecht
Hoeveelheid (oppervlakte - aantal)	<ul style="list-style-type: none">• 150,00 m² - 1 stuk
Totale oppervlakte	150,00 m ²
Eenvoudig bereikbaar	Ja
Bevestigingswijze	<ul style="list-style-type: none">• Genageld, geniet
Identificatiemethode	Vaststelling zonder monstername
Destructieve handeling voor identificatie	Nee
Opmerking	Maten en gewichten zijn louter indicatief en kunnen derhalve niet gebruikt worden als basis voor offertes of berekeningen.

Verwijderen

- Zorg voor een veilig beheer. Vermijd het beschadigen van het asbestmateriaal. Controleer de toestand jaarlijks op wijzigingen.
- Hemelwater dat afspoelt van asbestcement daken of gevels kan asbestdeeltjes bevatten. Gebruik het enkel voor gesloten circuits (bv. spoelen toiletten). Reinig na het vervangen van het dak of de gevel de dakgoten en regenwaterput of -ton om asbesthoudend sediment of slib te verwijderen

- Eenvoudige handelingen: mag via doe-het-zelf of door werknemer(s) met opleidingsattest eenvoudige handelingen
Hecht gebonden toepassing, mag via doe het zelf mits inachtnaam van de geëigende veiligheidsmaatregelen. Maar wegens moeilijkheidsgraad best door een erkende dakwerker. (Wegwerpoveral type 5/6, handschoenen, en masker met fpp3 filter). Vermijd beschadigen en breuk van de toepassing. Meer en uitgebreidere informatie vindt u bij de Codex Boek VI Titel 3 Of bij Vlare II Hfdst. 4.7 en 6.4

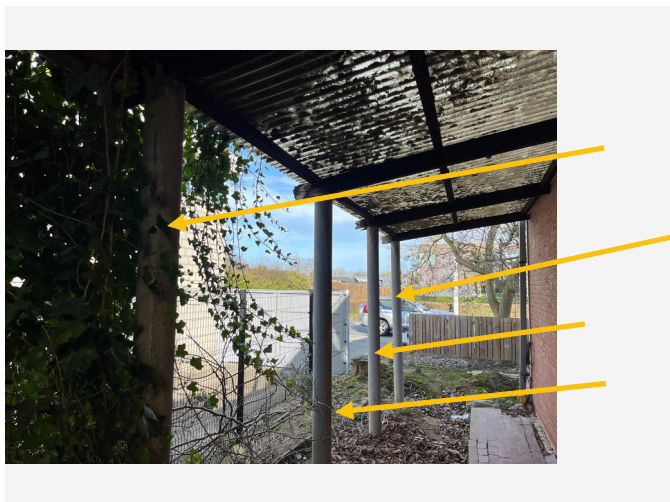
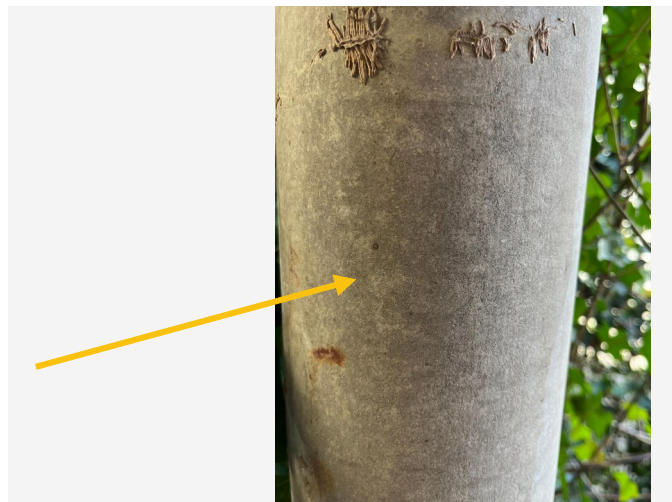
Het asbestmateriaal valt onder de mijlpaal van 2040.

Eindbeoordeling materiaalrisico	Laag materiaalrisico en/of verlaagde kans op vezelvrijgave
---------------------------------	--

Gebondenheid	Categorie 1: hechtgebonden in oorsprong
Asbestsoort (vezeltype)	Crocidoliet aanwezig
Asbestconcentratie	Laag (< 50%)
Afschermingsgraad van het gehele materiaal	Geheel of deels vrij aan de buitenlucht
Toestand van het materiaal	Licht beschadigd, licht verweerd. Intact calciumsilicaatmateriaal of categorie III 'gebondenheid'

Beschrijving	Steunpalen afdak rechts van gebouw
Omgeving	Buiten
Primaire drager	Fundering-draagstructuur (horizontaal, verticaal)
Asbestmateriaal	Verloren bekisting - Buis, koker
Bindmiddel van asbestmateriaal	Cement
Gebondenheid op basis van bindmiddel	Hecht
Hoeveelheid (lengte - omtrek - dikte - aantal)	<ul style="list-style-type: none">• 2,00 m - 50,00 cm - 0,60 cm - 4 stuks
Totaal volume	0,024 m ³
Eenvoudig bereikbaar	Ja
Bevestigingswijze	<ul style="list-style-type: none">• Verlijmd, ingegoten, versmeerd
Identificatiemethode	Vaststelling zonder monsternamen
Destructieve handeling voor identificatie	Nee
Opmerking	Maten en gewichten zijn louter indicatief en kunnen derhalve niet gebruikt worden als basis voor offertes of berekeningen.

Zorgvuldig beheren

- Zorg voor een veilig beheer. Vermijd het beschadigen van het asbestmateriaal. Controleer de toestand jaarlijks op wijzigingen.
- Verwijder dit asbestmateriaal zo snel mogelijk. Volg de toestand goed op.

- Eenvoudige handelingen: mag via doe-het-zelf of door werknemer(s) met opleidingsattest eenvoudige handelingen
Hecht gebonden toepassing, mag via doe het zelf mits inachtnaam van de geëigende veiligheidsmaatregelen . Wegens moeilijkheidsgraad best door een erkende aannemer..(Wegwerpoveral type 5/6, handschoenen, en masker met fpp3 filter). Vermijd beschadigen en breuk van de toepassing. Meer en uitgebreidere informatie vindt u bij de Codex Boek VI Titel 3 Of bij Vlare II Hfdst. 4.7 en 6.4

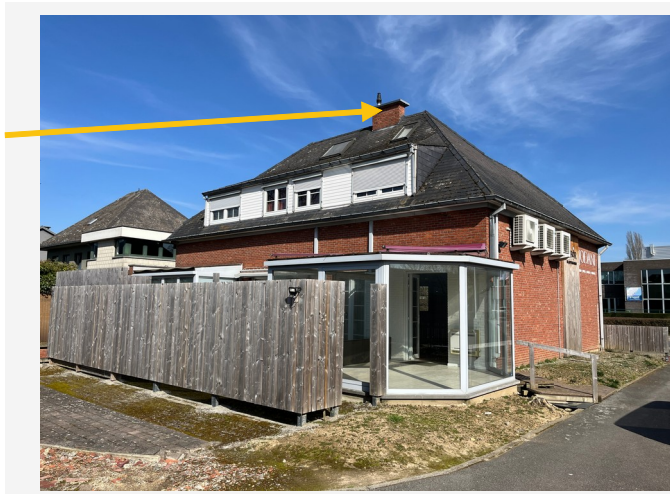
Situeringfoto

Tijdelijke beperking

Reden: Het te onderzoeken materiaal situeert zich hoger dan 3,50 m te rekenen vanaf een veilige ondergrond

Uitleg van de asbestdeskundige: De schouw situeert zich hoger dan 3.5 meter. Er kon niet gecontroleerd worden of er zich aan de binnen zijde van de schouw nog asbest verdachte toepassingen bevinden.

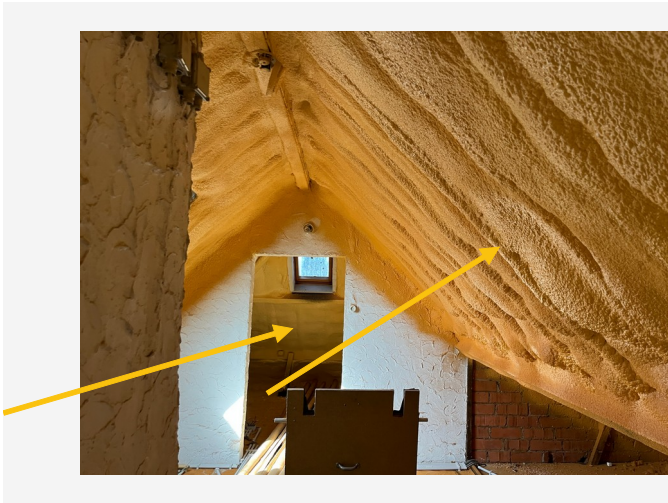
Vrije foto

Op de zolder is het ganse onderdak overspoten met Pur, en op het eerste verdiep zitten de gyproc binnenwanden in de weg. binnen de scope van deze opdracht, (niet destructief onderzoek) kan er niet gecontroleerd worden of er zich hierachter nog asbest verdachte toepassingen bevinden.

Identificatiemethode	Er kan niet worden gecontroleerd of er zich asbestverdachte in het onderdak bevinden
----------------------	--

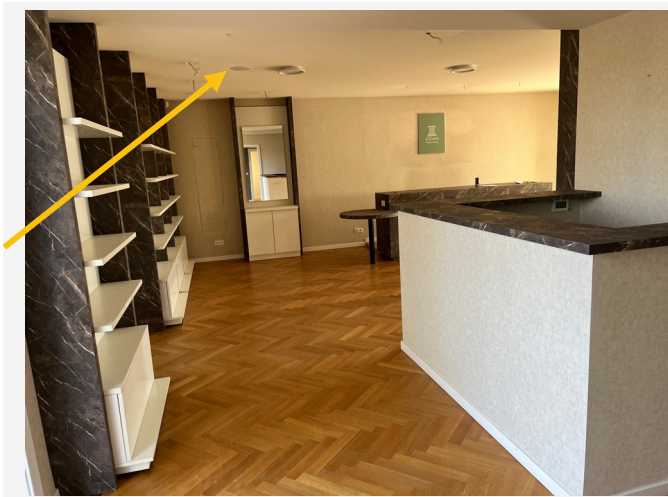
Vrije foto

Alle plafonds werden uitgevoerd in gyproc of spanplafond, derhalve kon geen staalname genomen worden van het pleisterwerk van de plafonds. Er kon binnen de scope van deze opdracht (niet destructief onderzoek) ook niet worden vastgesteld of er zich achter deze plafonds eventueel nog asbestverdachte toepassingen bevinden.

Identificatiemethode	Er kan niet gecontroleerd worden of er zich achter deze plafonds nog asbestverdachte toepassingen bevinden
-----------------------------	--

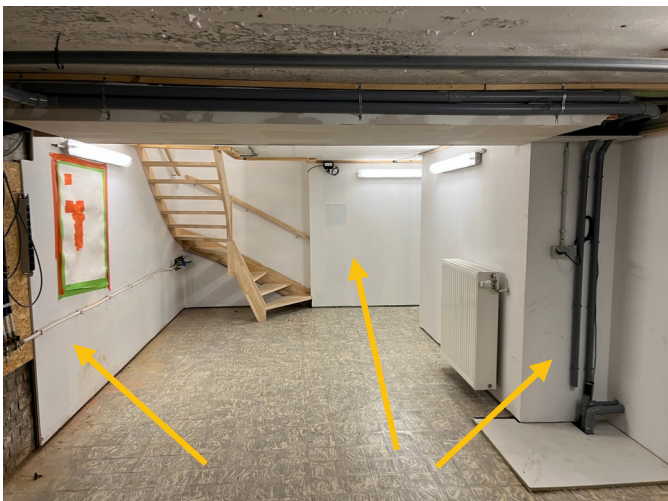
Vrije foto

Fiche 6: Een deel van de muren werd uitgevoerd in gyproc.

Een deel van de muren werd uitgevoerd in hout of gyproc, derhalve kon geen staalname genomen worden van het pleisterwerk aan deze muren. Er kon binnen de scope van deze opdracht (niet destructief onderzoek) ook niet worden vastgesteld of er zich achter deze muren eventueel nog asbestverdachte toepassingen bevinden.

Identificatiemethode	Er kan niet gecontroleerd worden of er zich achter deze wanden nog asbestverdachte toepassingen bevinden
----------------------	--

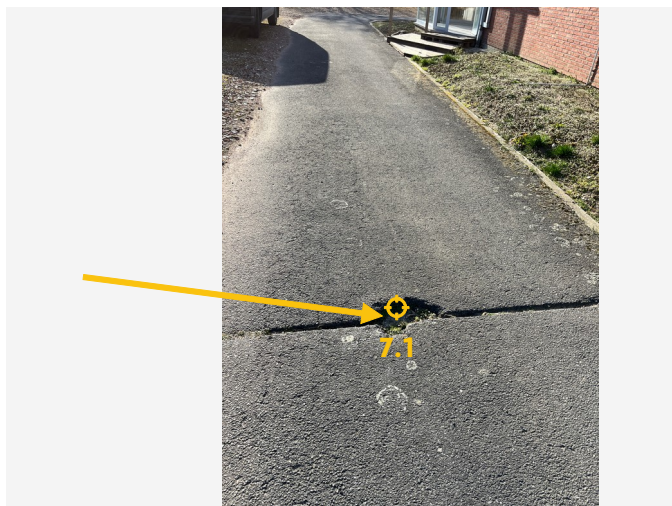
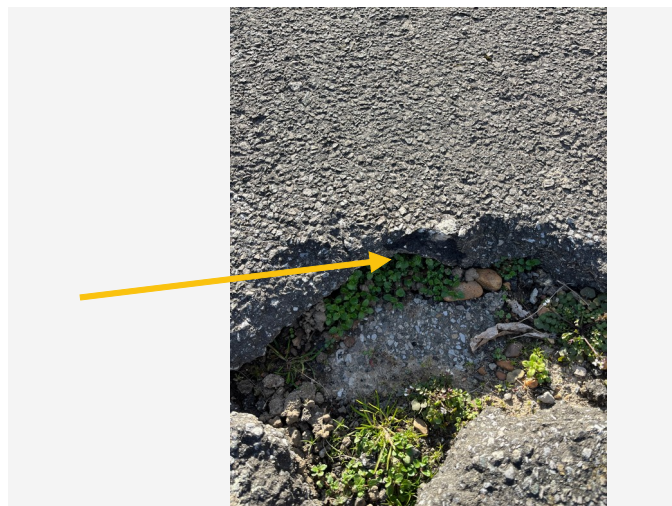
Fiche 7: Oprit in asfalt

Geen asbest

#	Type	Referentie	Resultaat
7.1	Puntmonster	20221216-361-002	Geen asbest

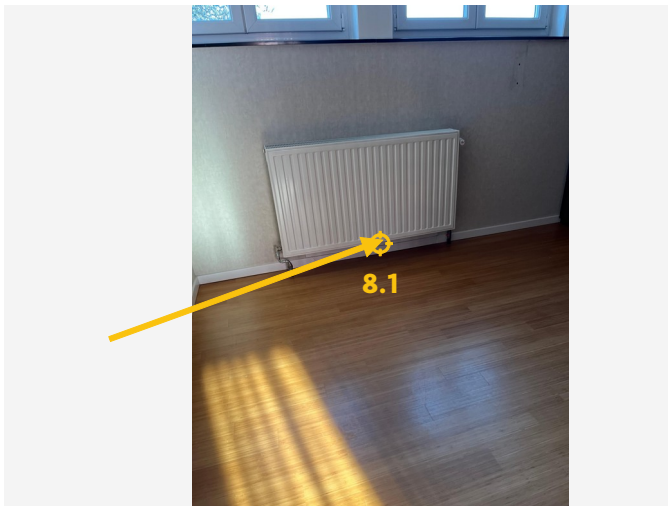
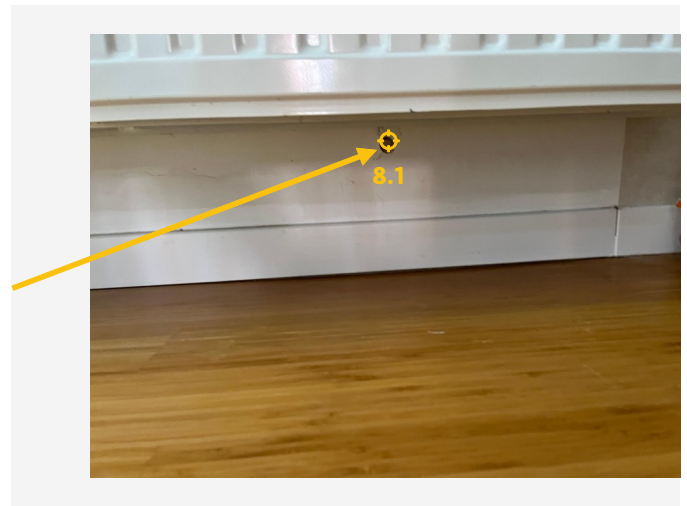
Fiche 8: Pleisterwerk muur

Geen asbest

#	Type	Referentie	Resultaat
8.1	Mengmonster	20221216-361/001	Geen asbest
