# Asbestinventarisatetest

Dorpsstraat 57, 3210 Lubbeek

Attestnummer : 20241206-000036.000

**Niet-asbestveilig**

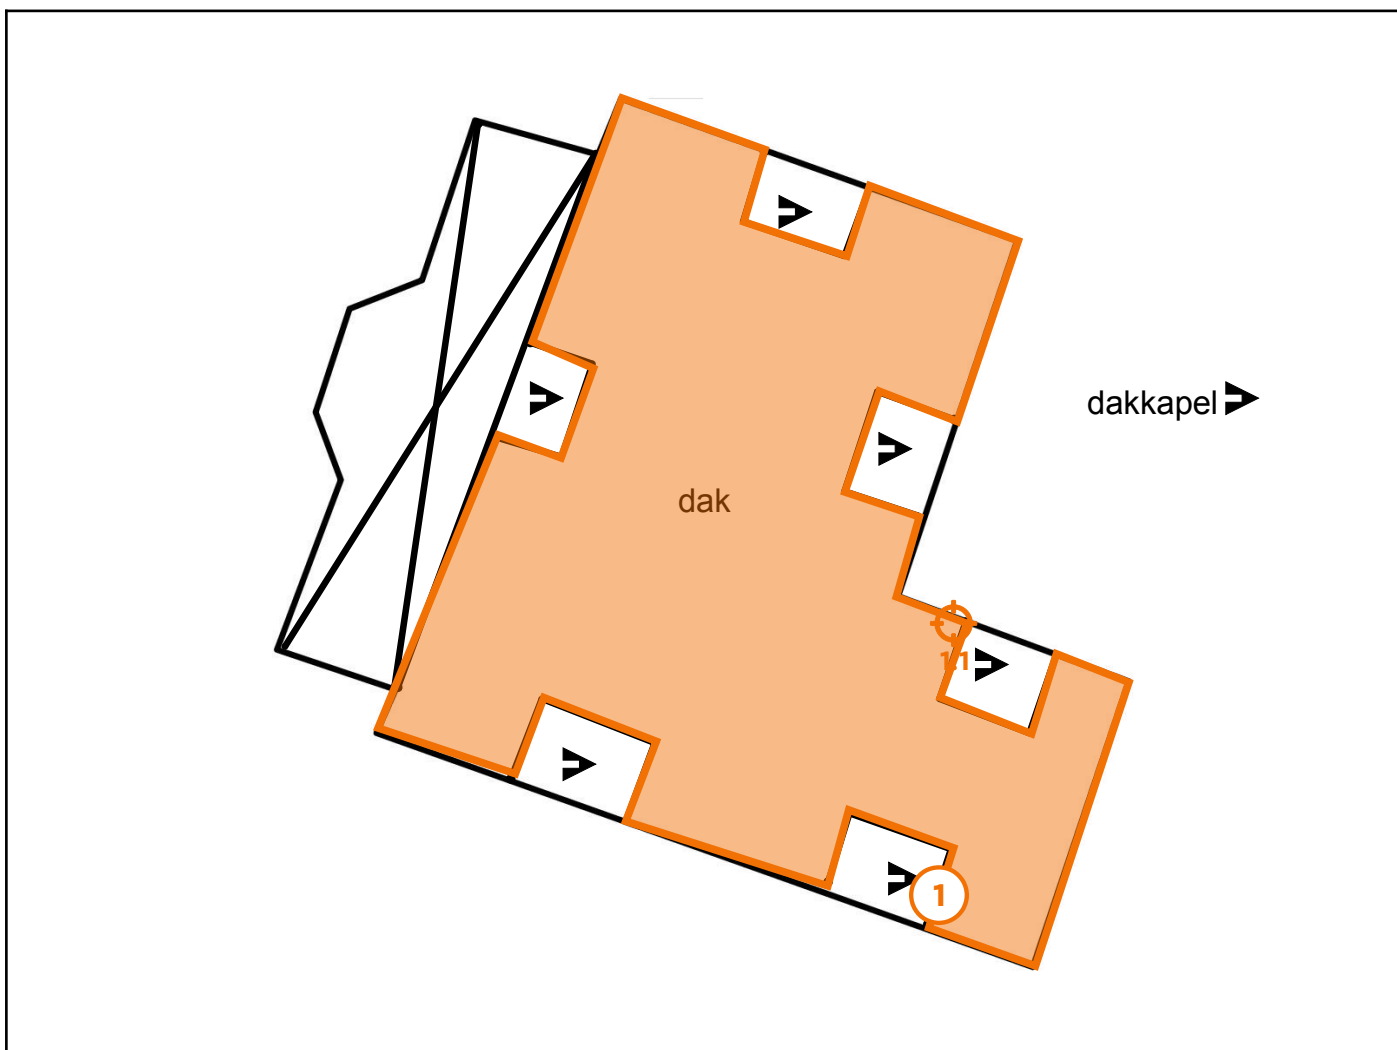
## Plan 1.3: Hoofdgebouw plan zolder

Beschrijving	Type	Actie
1. Lei ( dak )	Asbestmateriaal	<a href="#">Verwijderen</a>
1.1 Code: S1	Puntmonster	-

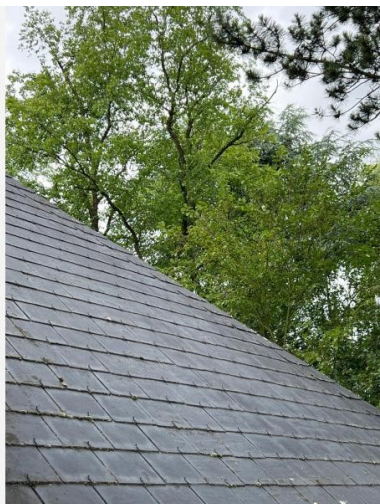
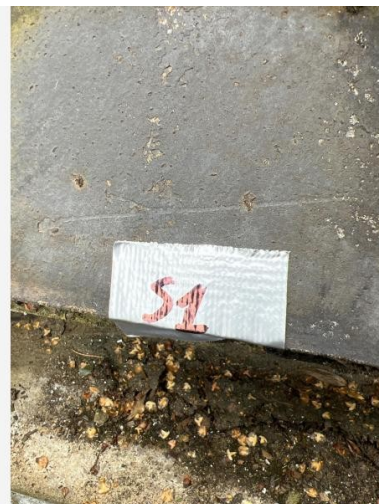
Het asbestmateriaal valt onder de mijlpaal van 2034.

Eindbeoordeling materiaalrisico	Verhoogd materiaalrisico en/of verhoogde kans op vezelvrijgave
---------------------------------	--

Gebondenheid	Categorie 1: hechtgebonden in oorsprong
Asbestsoort (vezeltype)	Alleen chrysotiel
Asbestconcentratie	Laag (< 50%)
Afschermingsgraad van het gehele materiaal	Geheel of deels vrij aan de buitenlucht
Toestand van het materiaal	Matig beschadigd, matig verweerd

#	Type	Referentie	Resultaat
1.1	Puntmonster	S1	Chrysotiel

Beschrijving	Lei ( dak )
Omgeving	Buiten
Primaire drager	Schuin dak
Asbestmateriaal	Dak- en gevelbekleding - Lei, shingle
Bindmiddel van asbestmateriaal	Cement
Gebondenheid op basis van bindmiddel	Hecht
Hoeveelheid (oppervlakte - aantal)	• 128,00 m <sup>2</sup> - 1 stuk
Totale oppervlakte	128,00 m <sup>2</sup>
Eenvoudig bereikbaar	Ja
Bevestigingswijze	• Genageld, geniet
Identificatiemethode	Vaststelling met monstername
Destructieve handeling voor identificatie	Nee
Opmerking	De hoeveelheid is een schatting.

Verwijderen

- Zorg voor een veilig beheer. Vermijd het beschadigen van het asbestmateriaal. Controleer de toestand jaarlijks op wijzigingen.
- Hemelwater dat afspoelt van asbestcement daken of gevels kan asbestdeeltjes bevatten. Gebruik het enkel voor gesloten circuits (bv. spoelen toiletten). Reinig na het vervangen van het dak of de gevel de dakgoten en regenwaterput of -ton om asbesthoudend sediment of slib te verwijderen

- Eenvoudige handelingen: mag via doe-het-zelf of door werknemer(s) met opleidingsattest eenvoudige handelingen  
Indien doe het zelf via eenvoudige handelingen:  
u zich vooraf goed informeert op [www.asbestinfo.be](http://www.asbestinfo.be);  
u zich beschermt met een FFP3-mondmasker, wegwercoverall en -handschoenen en afspoelbaar schoeisel;  
er geen minderjarigen of derden aanwezig zijn;  
u beschikt over PE-folie en zakken om loskomende deeltjes en afval op te vangen en te verpakken; u beschikt

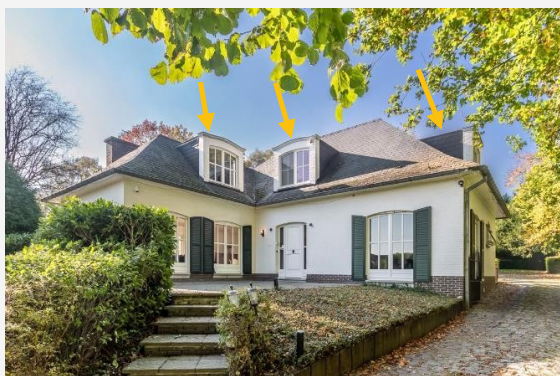
**Reden:** Het te onderzoeken materiaal situeert zich hoger dan 3,50 m te rekenen vanaf een veilige ondergrond

**Uitleg van de asbestdeskundige:** De daken zijn niet inspecteerbaar want hoger dan 3,5m.

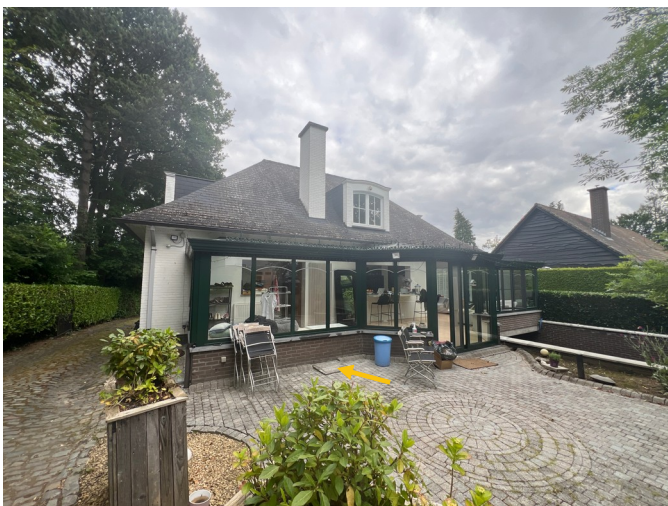
**Reden:** Slotvaste toegangspoort, -deur of -luik

**Uitleg van de asbestdeskundige:** De putten zijn niet toegankelijk.

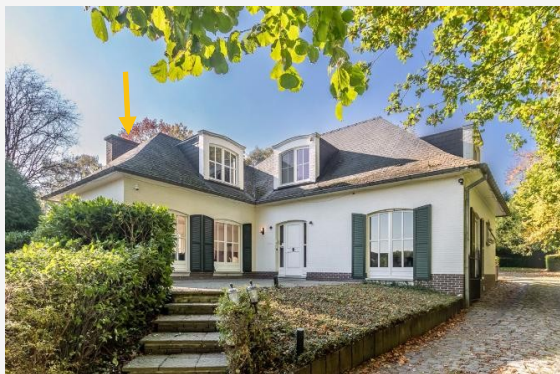
**Reden:** Het te onderzoeken materiaal situeert zich hoger dan 3,50 m te rekenen vanaf een veilige ondergrond

**Uitleg van de asbestdeskundige:** De schouwen/schoorstenen zijn niet inspecteerbaar want hoger dan 3,5m.

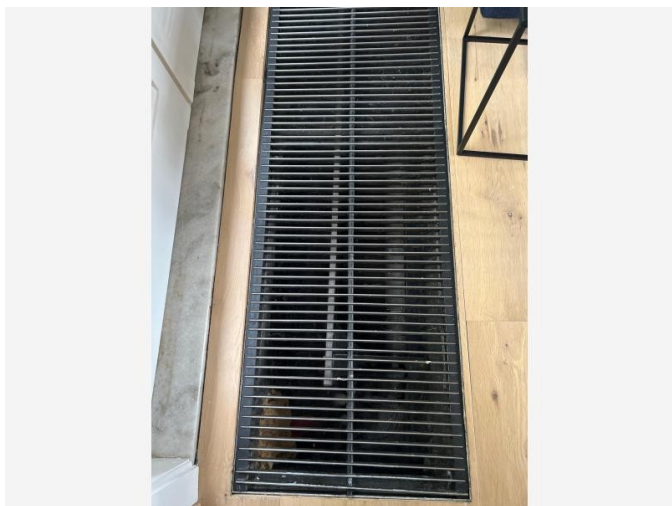
**Reden:** Slotvaste toegangspoort, -deur of -luik

**Uitleg van de asbestdeskundige:** De ruimte waar de convectoren zich bevinden in de living kan niet onderzocht worden.

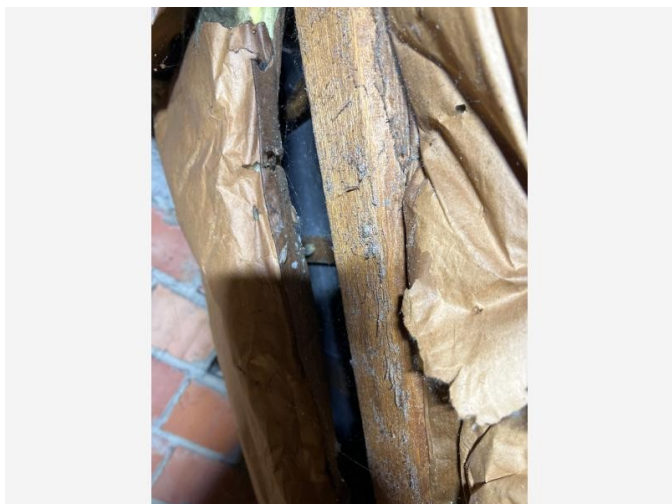
Geen onderdak zichtbaar op zolder op aantal plaatsen bij wegnemen isolatie.

Er is wel geen zekerheid hieromtrent over het ganse dak want het dak is geïsoleerd en dus niet volledig inspecteerbaar.

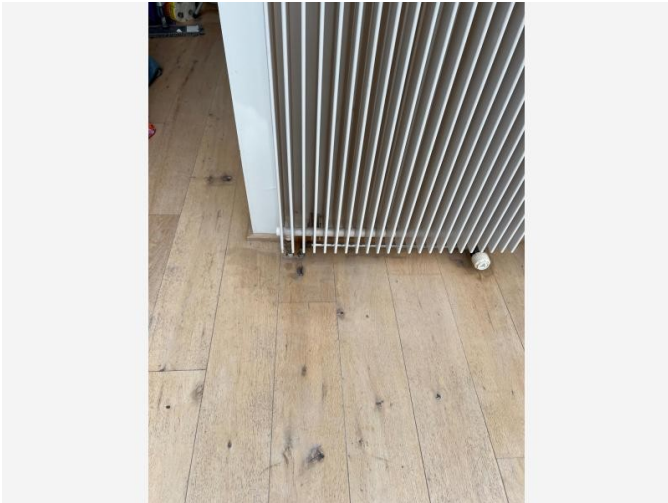
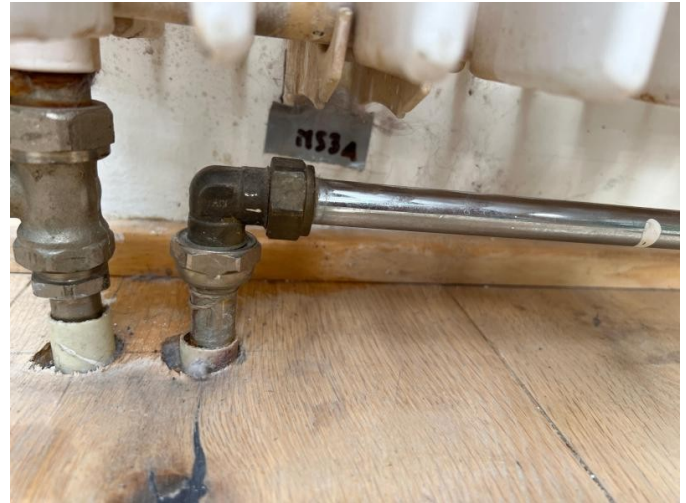
# Fiche 7: Pleisterwerk muur

Geen asbest

#	Type	Referentie	Resultaat
7.1	Mengmonster	MS3	Geen asbest

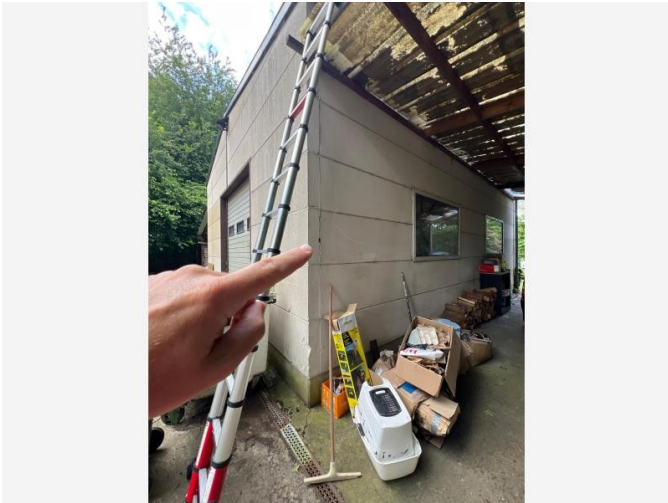
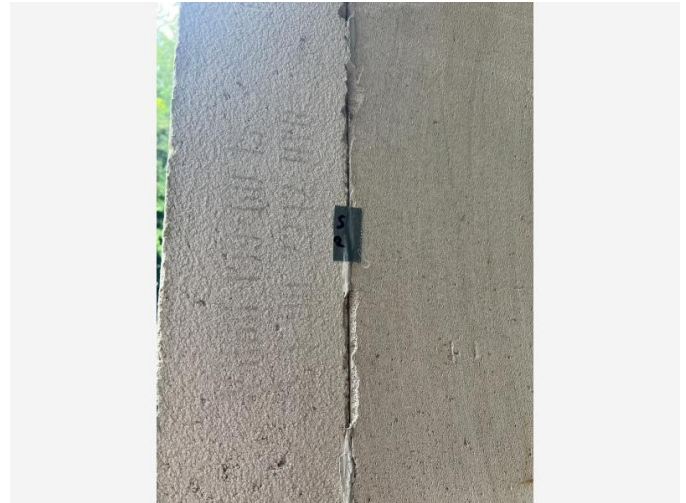
Geen asbest

#	Type	Referentie	Resultaat
8.1	Puntmonster	S2	Geen asbest

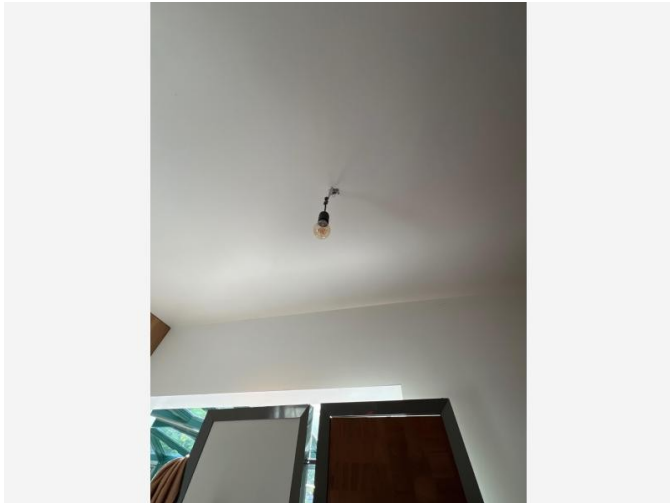
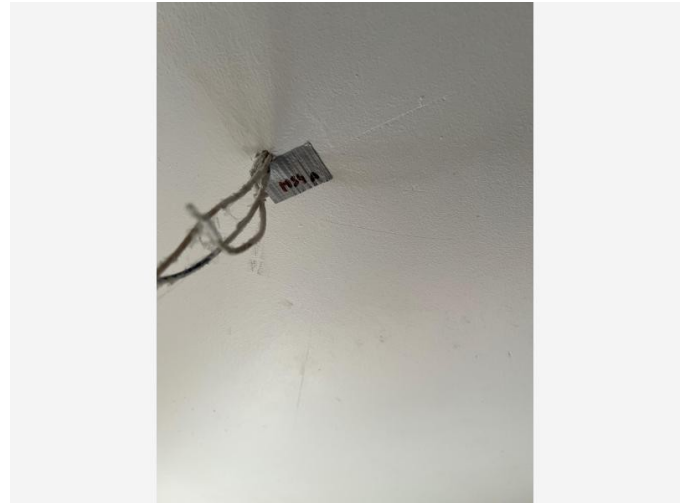
## Fiche 9: Pleisterwerk plafond

Geen asbest

#	Type	Referentie	Resultaat
9.1	Mengmonster	MS4	Geen asbest
