Asbestinventarisatetest

Violetstraat 12, 3300 Tienen

Attestnummer : 20260226-000176.000

Uitgegeven op : 26.02.2026

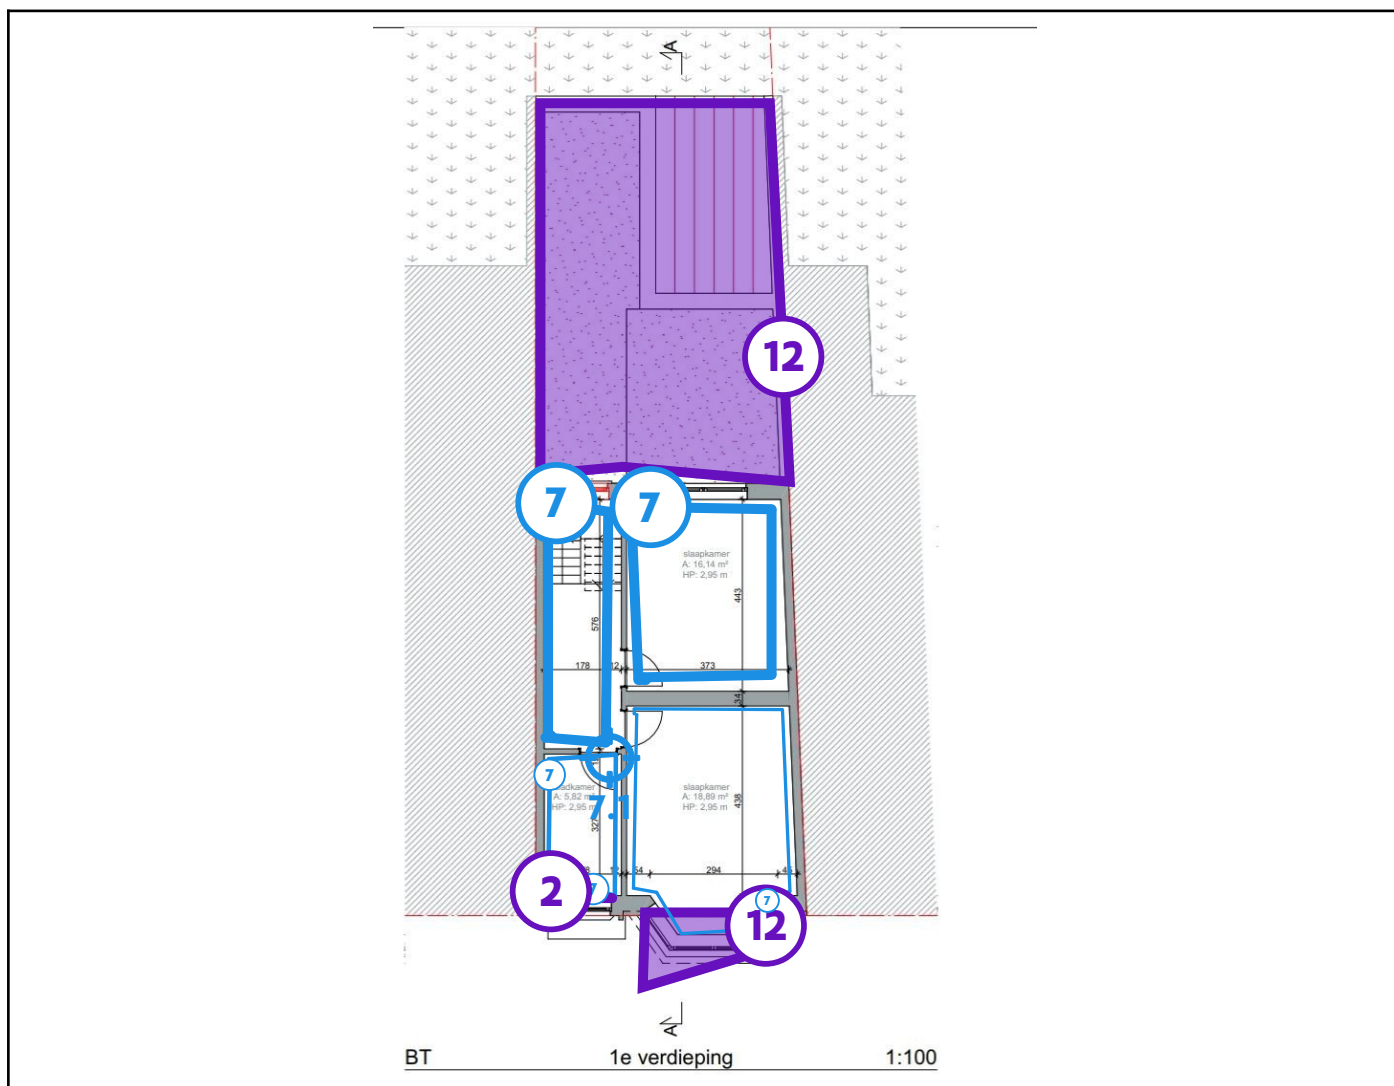
Plan 1.4: 1e verdiep

Geen inspectie mogelijk achter valse wanden. Bij grote renovatiewerken is het aan te raden extra controle uit te voeren.

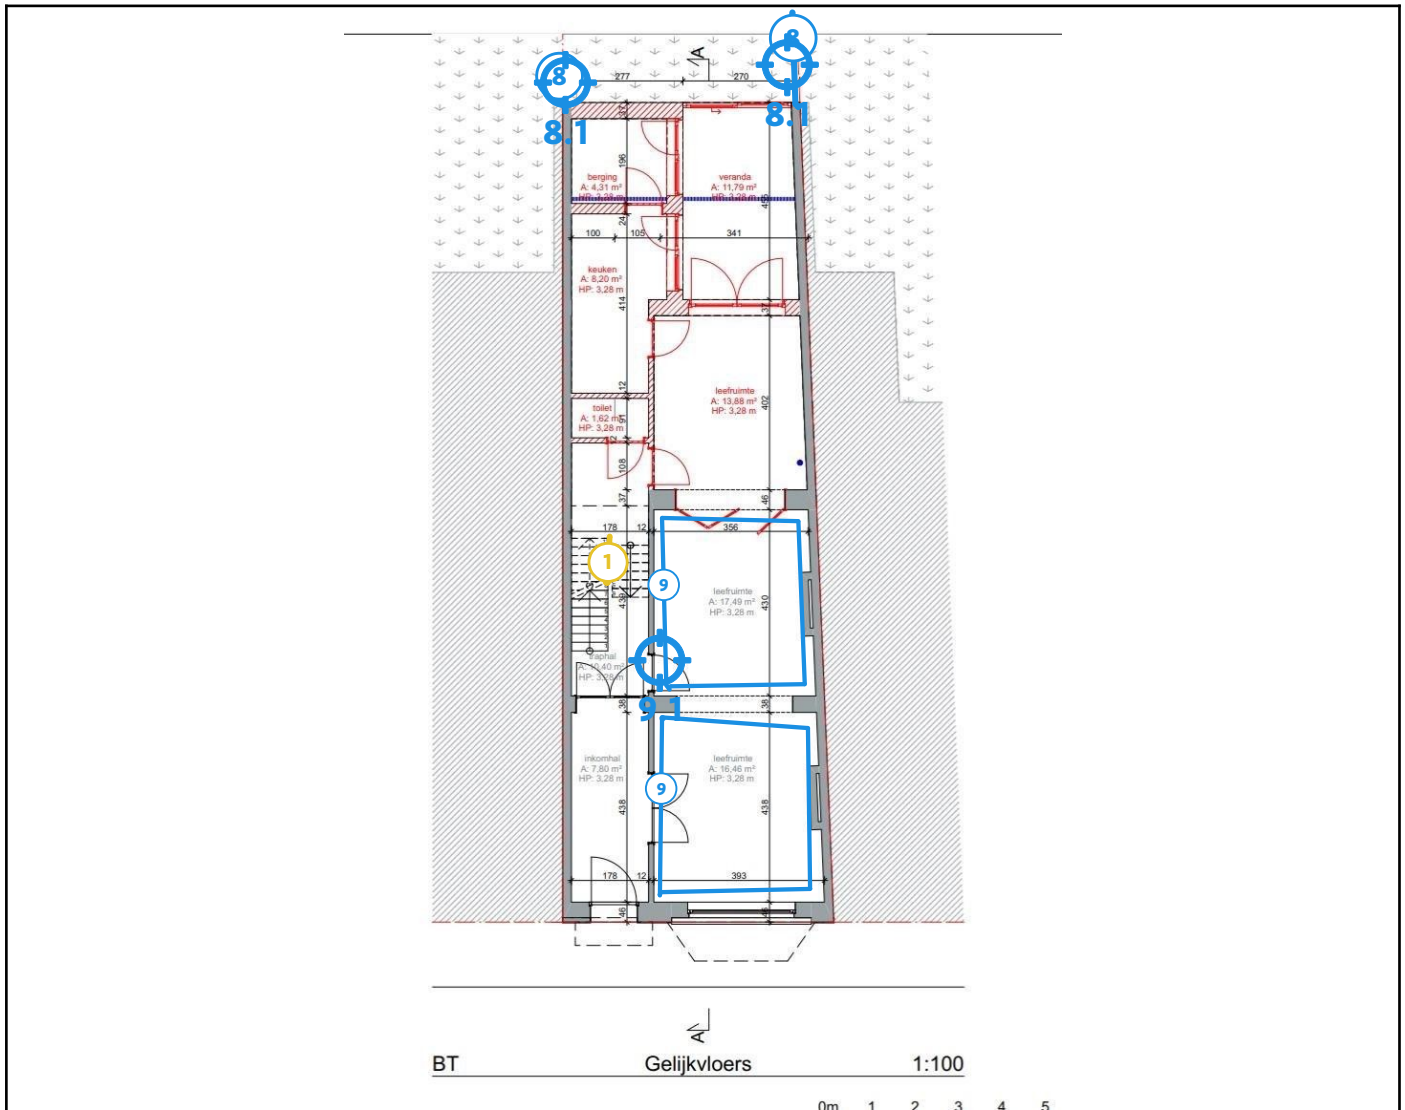
Plan 1.7: Gelijkvloers

| Beschrijving | Type | Actie |
|---|---|---|
| 1. Mastiek | Asbestmateriaal | Zorgvuldig beheren |

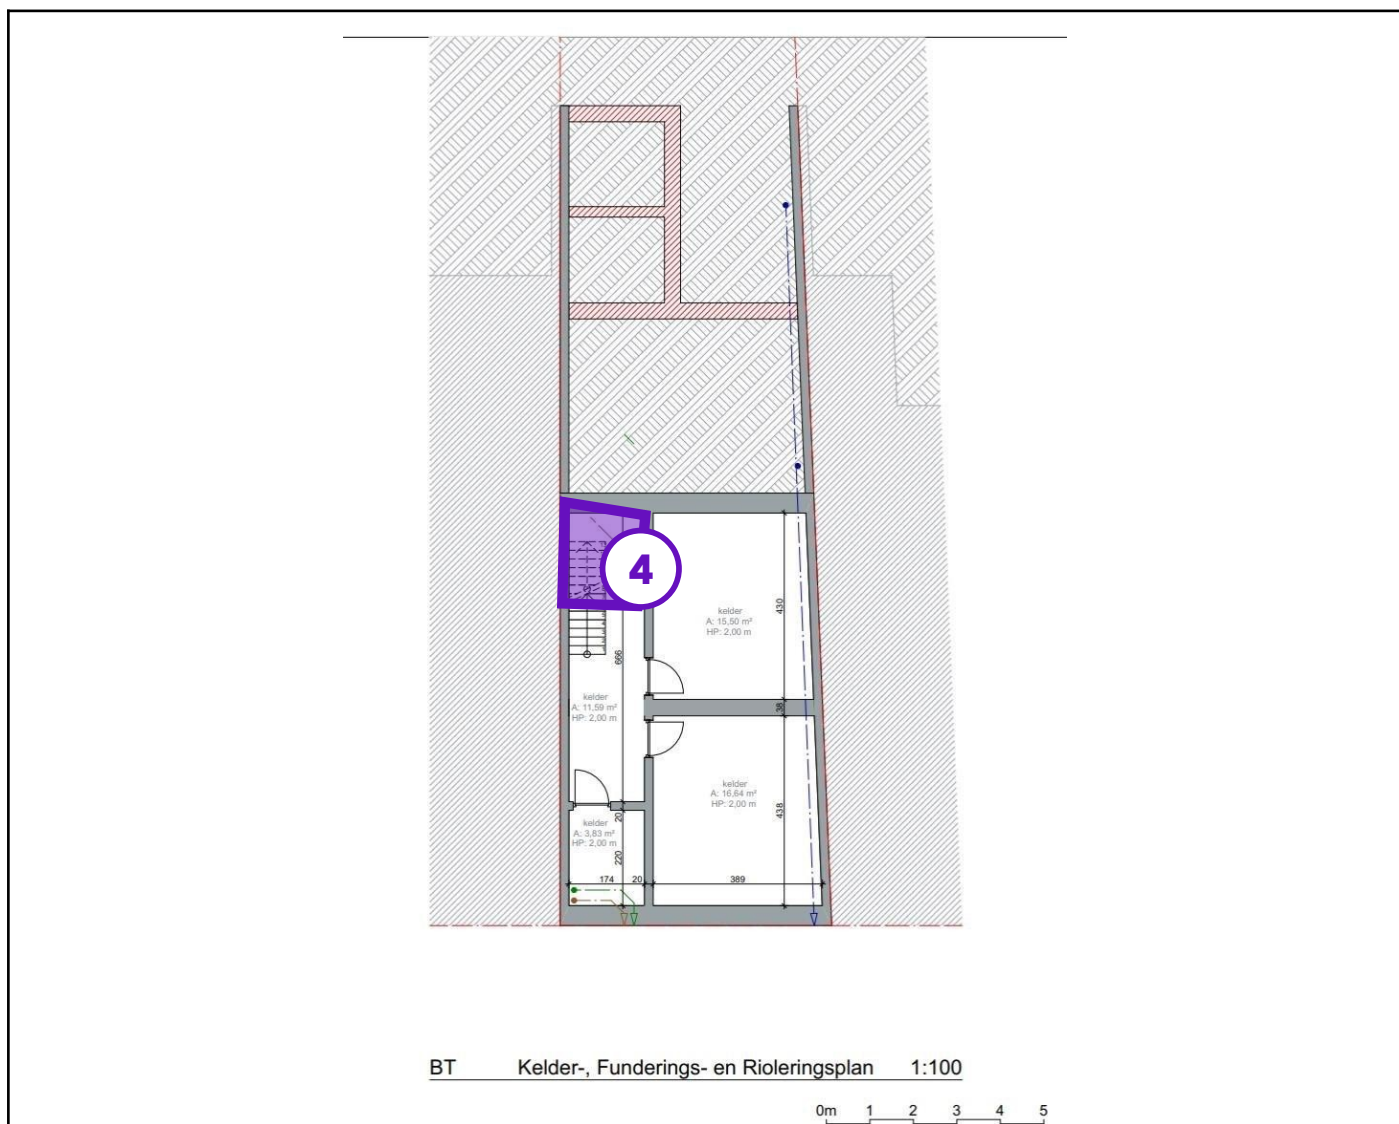
Plan 1.10: Kelder

Geen inspectie mogelijk achter valse plafonds. Bij grote renovatiewerken is het aan te raden extra controle uit te voeren.

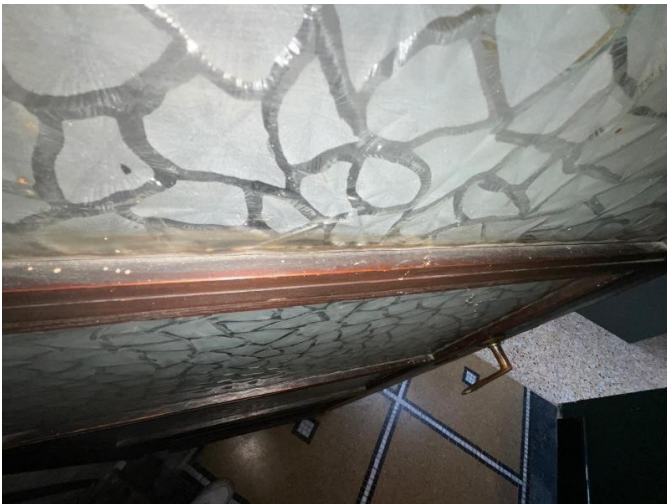
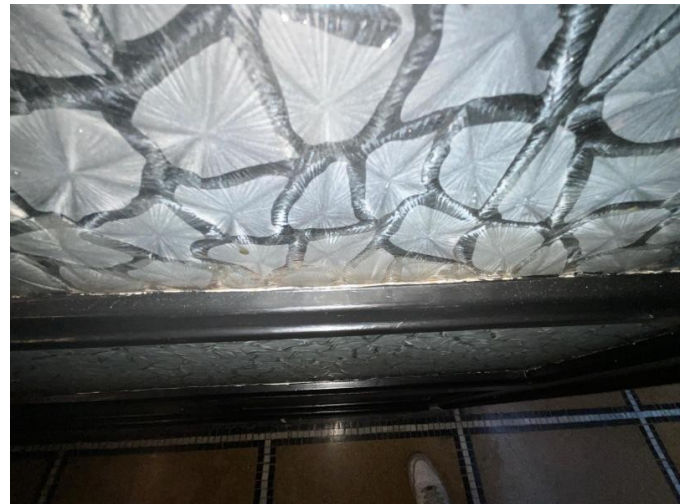
Het asbestmateriaal valt onder de mijlpaal van 2040.

| Eindbeoordeling materiaalrisico | Laag materiaalrisico en/of verlaagde kans op vezelvrijgave |

| Toestand van het materiaal | Licht beschadigd, licht verweerd. Intact calciumsilicaatmateriaal of categorie III 'gebondenheid' |

| Beschrijving | Mastiek |
| Identificatiemethode | <p>De asbestdeskundige beoordeelt het materiaal als asbestverdacht en dus asbesthoudend, en dit zonder monstername.</p> <p>Motivatie: De monstername brengt andere schade aan dan schade die inherent is aan de monstername.</p> |
| Opmerking | <p>De hoeveelheid is een zo nauwkeurig mogelijke opmeting. Hieraan kunnen evenwel geen rechten worden ontleend.</p> <p>Geen staal kunnen nemen omdat er te weinig mastiek aanwezig was voor een representatieve staalname.</p> |

- Zorg voor een veilig beheer. Vermijd het beschadigen van het asbestmateriaal. Controleer de toestand jaarlijks op wijzigingen.

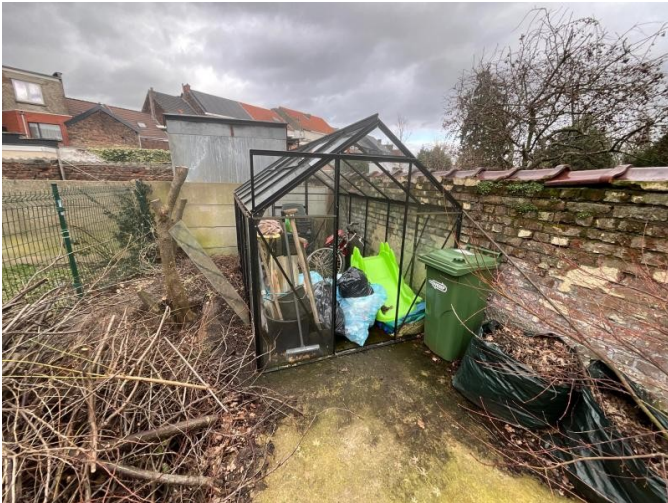
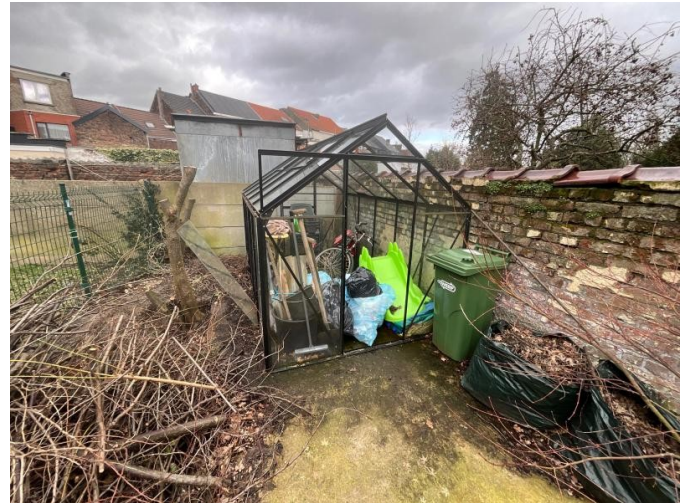
Geen waarneembare asbestverdachte materialen aangetroffen.

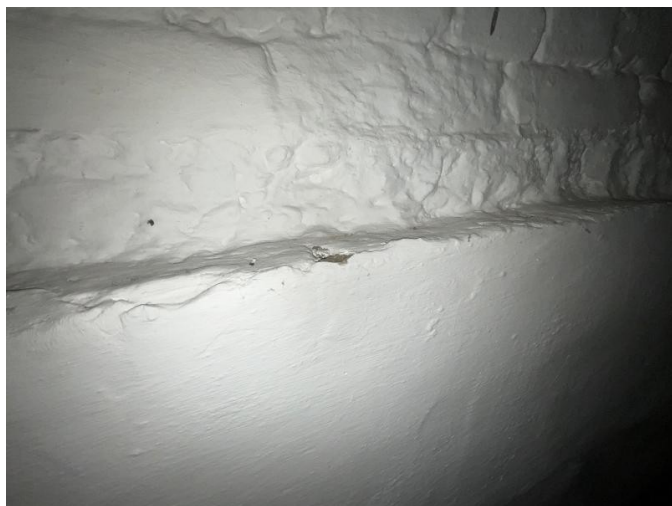
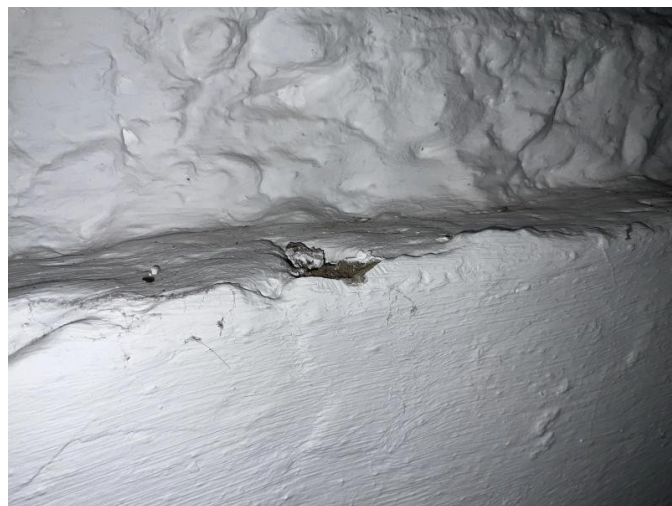
Geen asbest

| # | Type | Referentie | Resultaat |
|---|---|---|---|
| 5.1 | Mengmonster | mm03 | Geen asbest |

| Beschrijving | Cementen smeerlaag binnen |

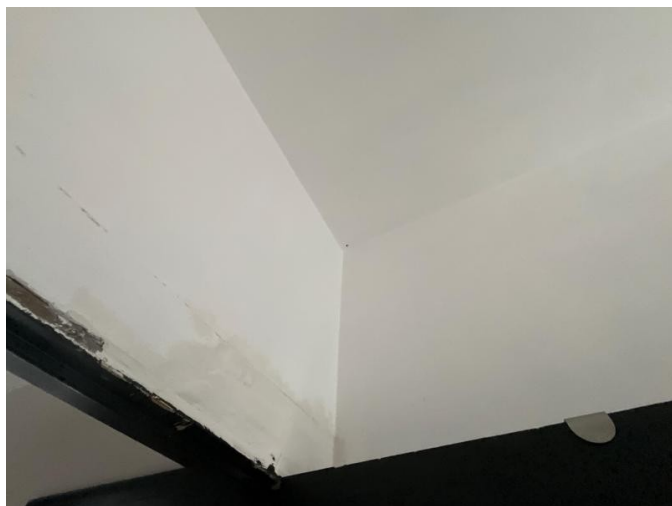
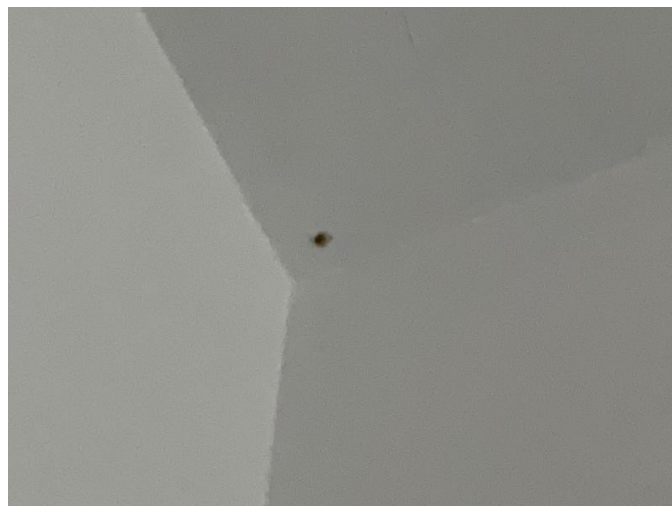
Fiche 6: Pleisterwerk plafonds

Geen asbest

| # | Type | Referentie | Resultaat |
|---|---|---|---|
| 6.1 | Mengmonster | mm02 | Geen asbest |

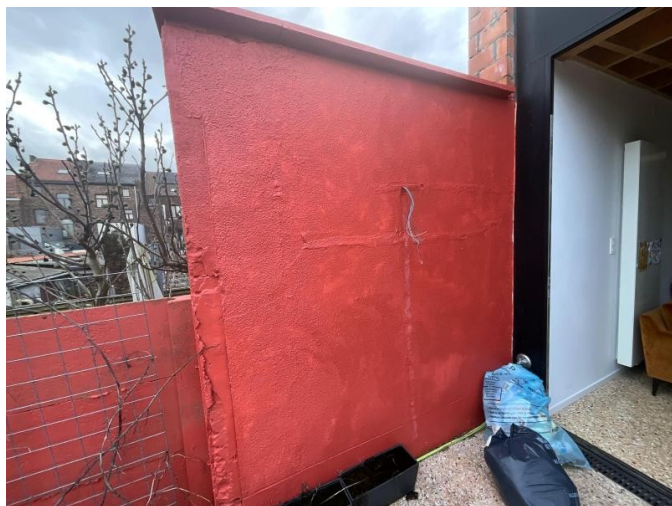
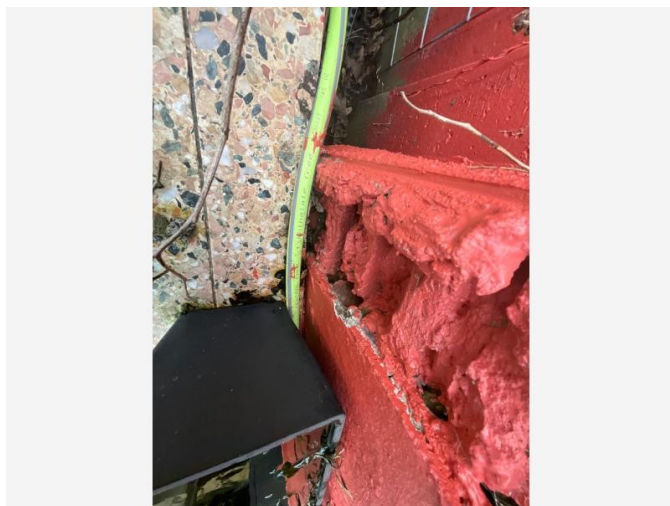
Fiche 8: Cementen smeerlaag buiten

Geen asbest

| # | Type | Referentie | Resultaat |
|---|---|---|---|
| 8.1 | Mengmonster | mm04 | Geen asbest |

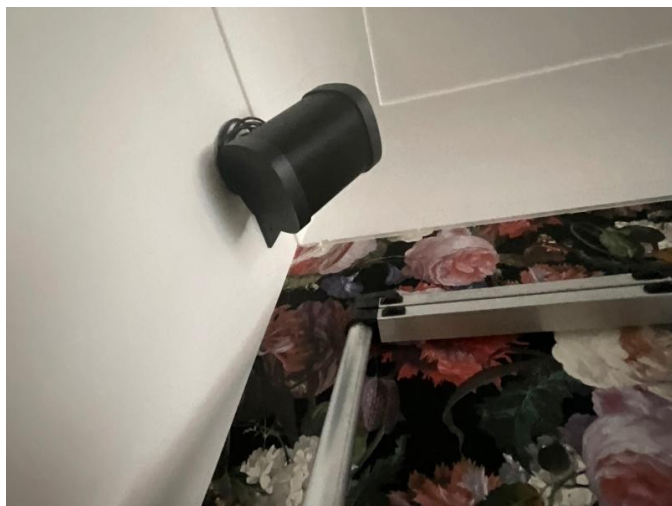
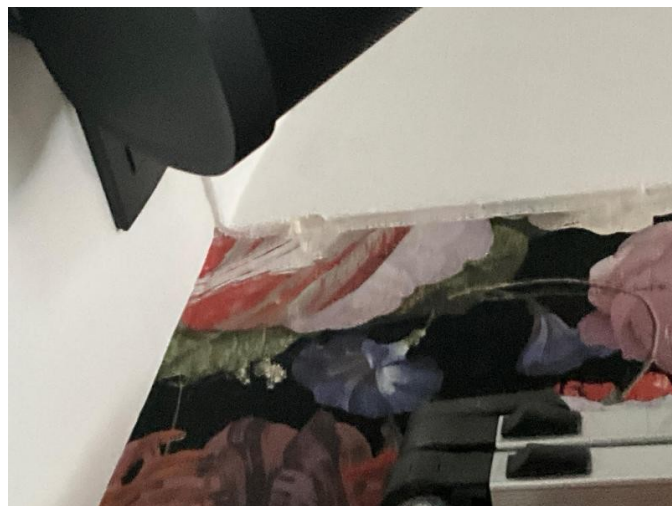
Geen asbest

| # | Type | Referentie | Resultaat |
|---|---|---|---|
| 9.1 | Puntmonster | pm01 | Geen asbest |

| Beschrijving | Moluur |

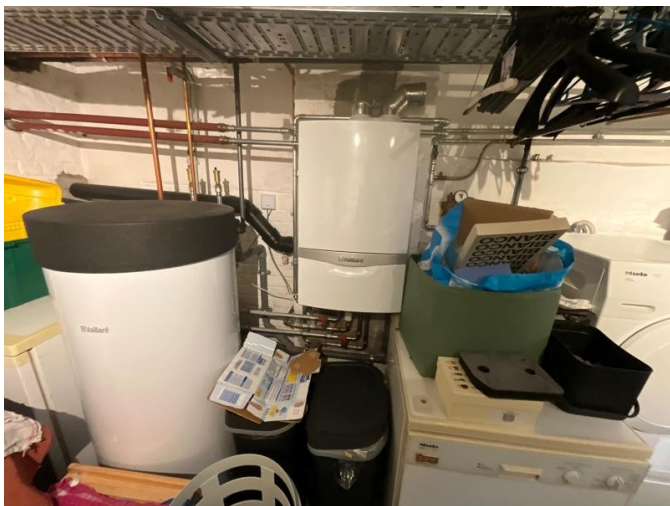
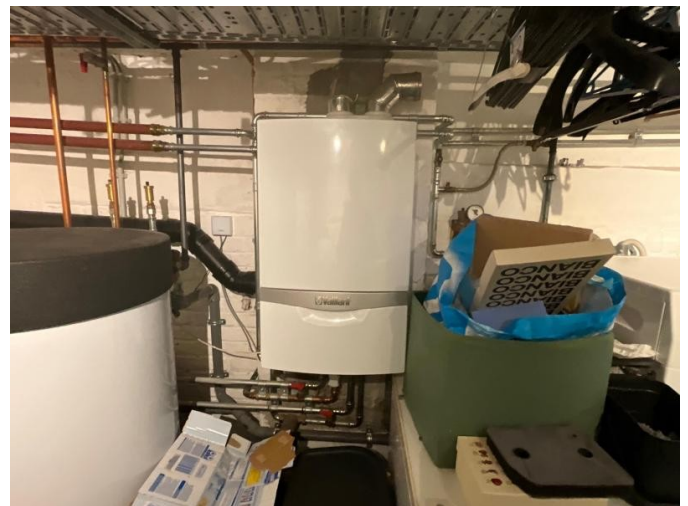
| Beschrijving | Notitie | Terug te vinden op plannen |
|---|---|--|
| Fiche 10: CV-ketel (niet verdacht) | De CV-ketel (dichtingen, isolerend materiaal) is niet asbestverdacht. | - |

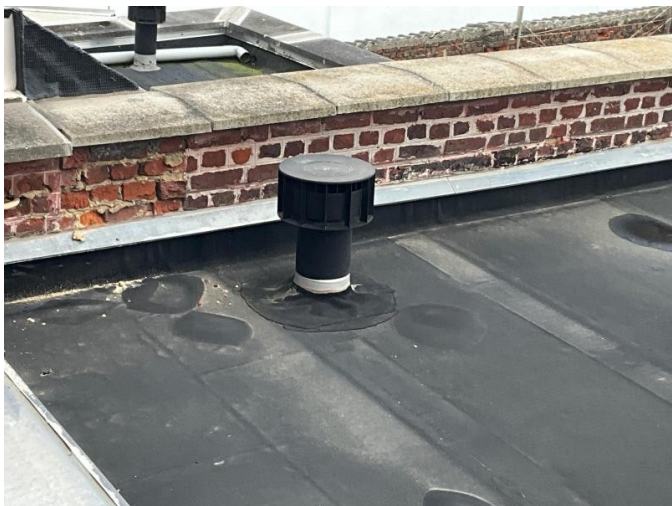
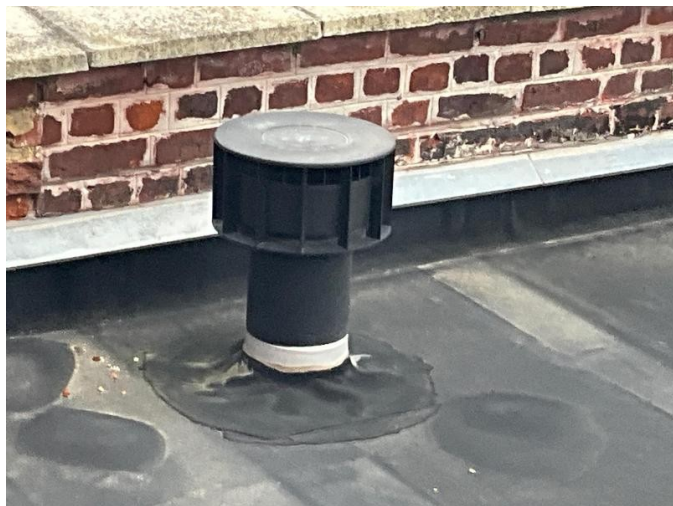
| Beschrijving | Notitie | Terug te vinden op plannen |
|---|---|--|
| Fiche 11: Rookgaskanaal (niet verdacht) | Het rookgaskanaal is niet-asbestverdacht. | - |
