# Asbestinventarisatetest

Justus Lipsiusstraat 56/0301, 3000 Leuven

Attestnummer : 20260224-000527.000

Uitgegeven op : 24.02.2026

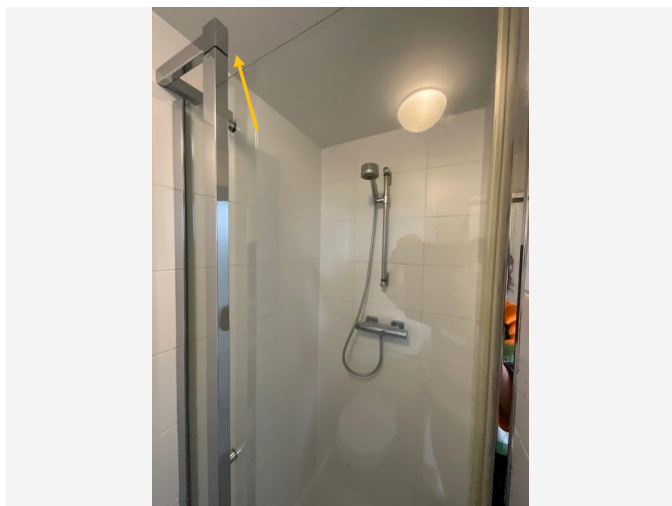
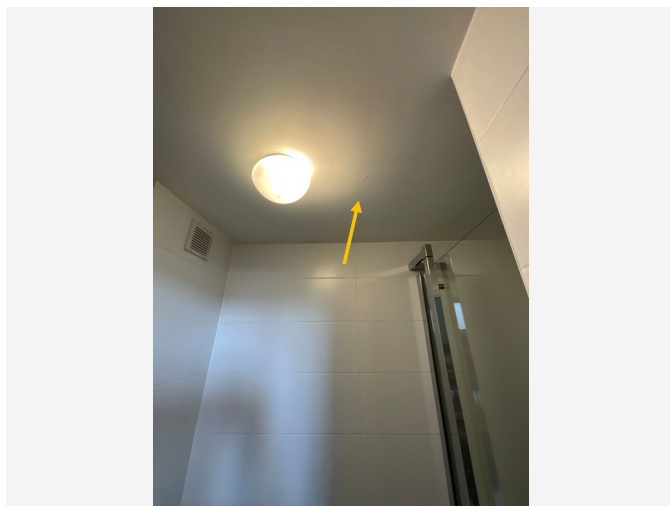
Tijdens de controle van de TCR (=toegankelijke constructie met risicobouwjaar) werd vastgesteld dat de plafonds werden afgewerkt met niet-asbestverdachte voorzetpanelen, die inspectie van de bedekte structuur (opbouw, pleisterwerk) verhinderen.

Er werd geen nader onderzoek gedaan naar mogelijks achterliggende asbestverdachte materialen daar deze buiten de scope van huidig, niet-destructief asbestattest valt.

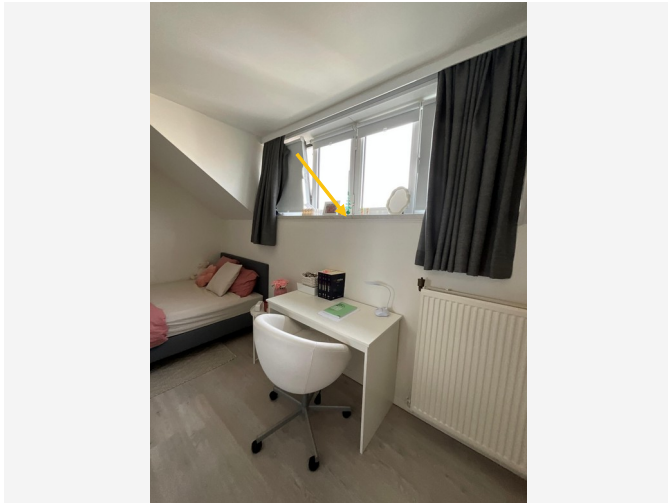
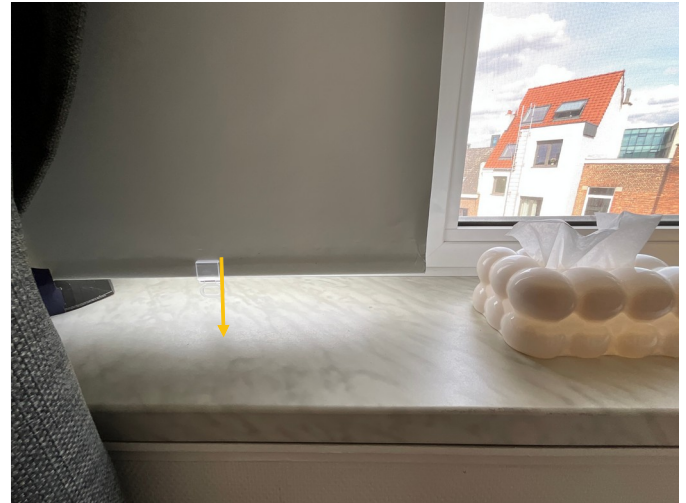
Tijdens de rondgang door de TCR (=toegankelijke constructie met risicobouwjaar) werd de venstertablet nagekeken.

Deze is niet-asbestverdacht (kunststof).

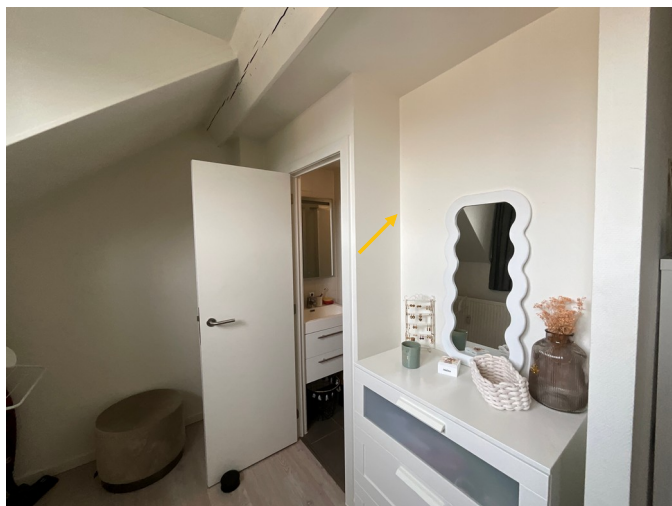
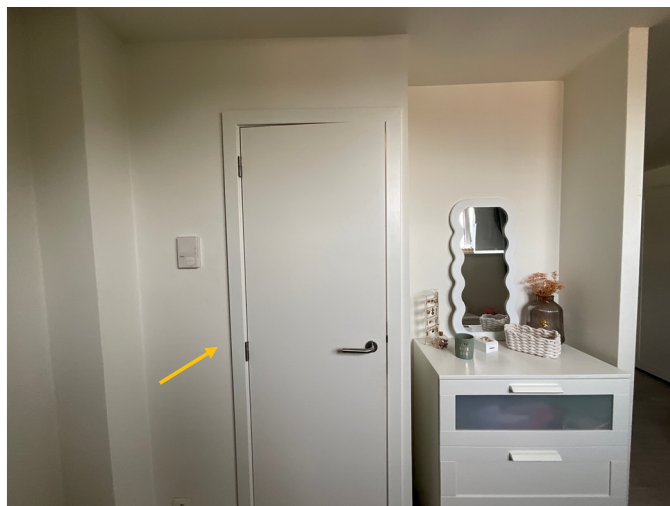
De muren werden afgewerkt met niet-asbestverdachte voorzetpanelen die inspectie van de bedekte structuur (opbouw, pleisterwerk) verhinderen.

Er werd geen nader onderzoek gedaan naar mogelijks achterliggende asbestverdachte materialen daar deze buiten de scope van huidig, niet-destructief asbestattest valt.

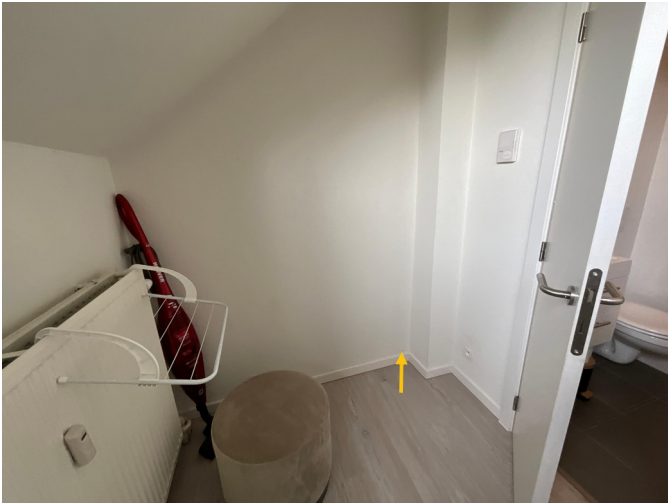
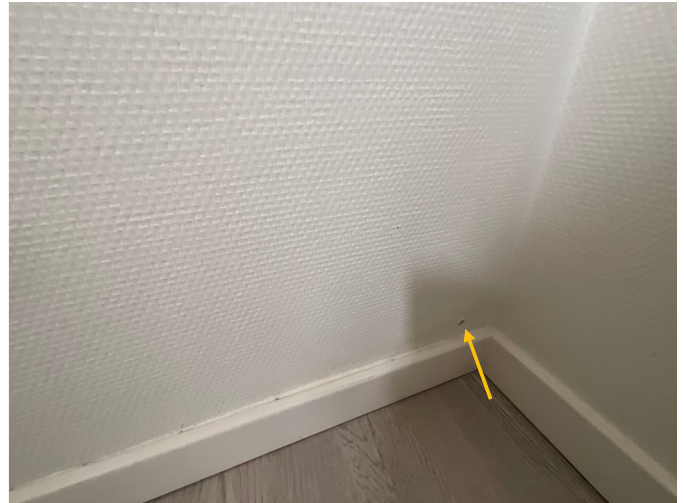
## Fiche 4: Pleisterwerk wand

Geen asbest

#	Type	Referentie	Resultaat
4.1	Mengmonster	MM01	Geen asbest

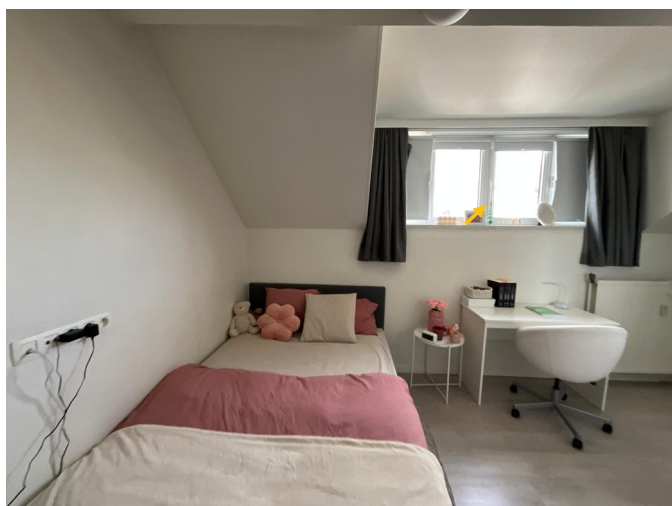
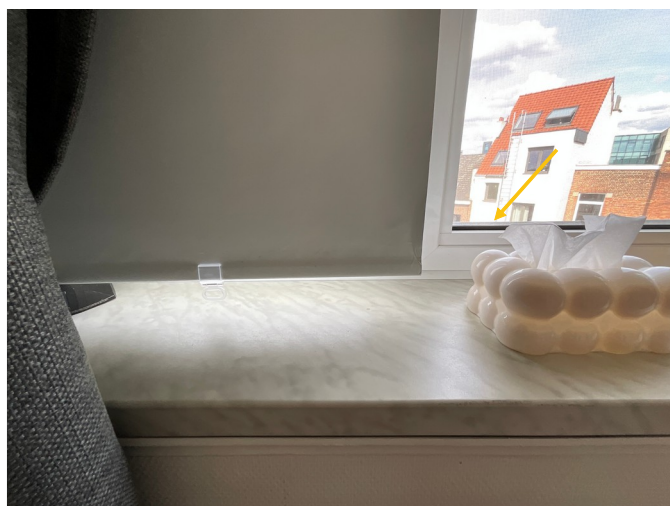
### Fiche 5: Kit ramen (niet asbestverdacht)

Beschrijving	Notitie	Terug te vinden op plannen
Fiche 5: Kit ramen (niet asbestverdacht)	Tijdens de rondgang doorheen de TCR (= toegankelijke constructie met risicobouwjaar) werd vastgesteld dat er geen asbestverdachte kit aanwezig is. De kit bestaat uit siliconen.	-
