Asbestinventarisatetest

Koetsweg 62, 3010 Leuven

Attestnummer : 20260423-000205.000

Uitgegeven op : 23.04.2026

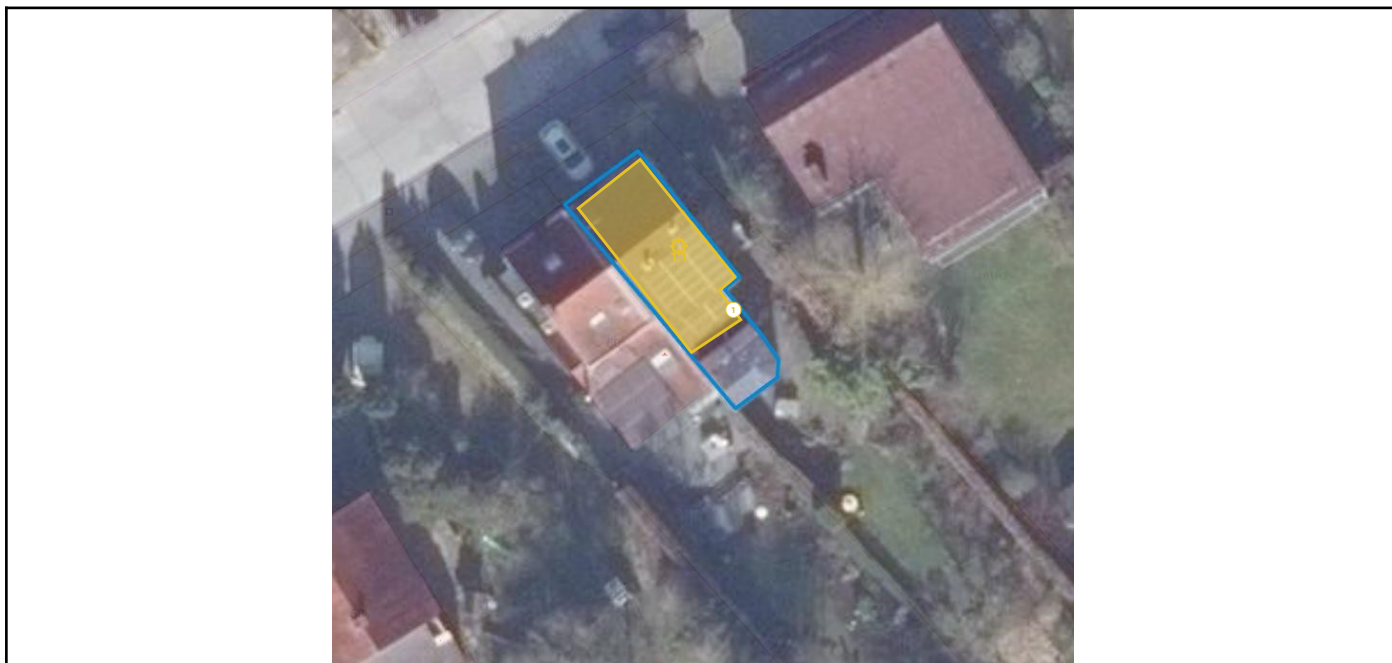
Plan 1.1: Luchtfoto 2

Beschrijving	Type	Actie
1. Woning zolder - Onderdakplaten onder sneldekkpannen	Asbestmateriaal	Zorgvuldig beheren
1.1 Code: M003	Puntmonster	-

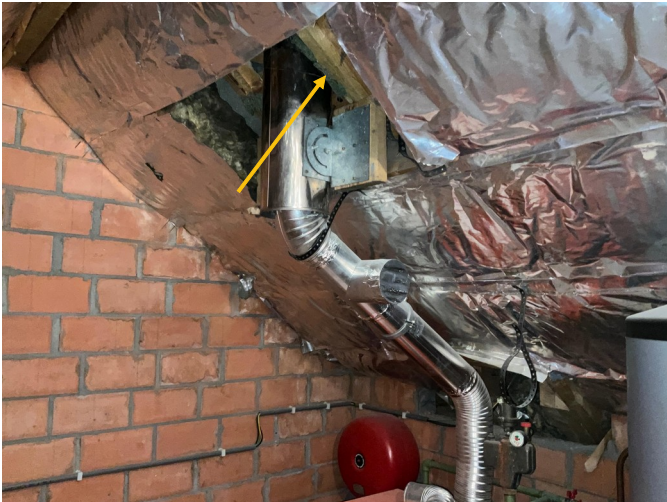
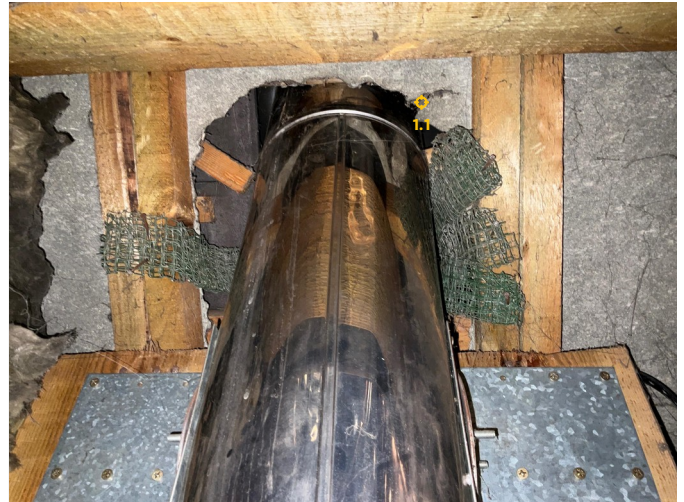
Eindbeoordeling materiaalrisico	Laag materiaalrisico en/of verlaagde kans op vezelvrijgave
---------------------------------	--

Gebondenheid	Categorie 1: hechtgebonden in oorsprong
Asbestsoort (vezeltype)	Alleen chrysotiel aanwezig
Asbestconcentratie	Laag (< 50%)
Afschermingsgraad van het gehele materiaal	Geheel of deels vrij aan de binnenlucht, maar geen contact met binnenluchtstromen
Toestand van het materiaal	Licht beschadigd, licht verweerd. Intacte calciumsilicaatplaat of materiaal met categorie 3-gebondenheid

#	Type	Referentie	Resultaat
1.1	Puntmonster	M003	Chrysotiel

Beschrijving	Woning zolder - Onderdakplaten onder sneldekpannen
Omgeving	Binnen
Primaire drager	Schuin dak
Asbestmateriaal	Plaat, paneel, tablet - Type Menuiserite
Bindmiddel van asbestmateriaal	Cement
Gebondenheid op basis van bindmiddel	Hecht
Hoeveelheid (oppervlakte - dikte - aantal)	<ul style="list-style-type: none"> • 86,00 m² - 0,30 cm - 1 stuk
Totaal volume	0,258 m ³
Eenvoudig bereikbaar	<p>Nee</p> <ul style="list-style-type: none"> • Het asbestmateriaal is bedekt (uitgezonderd laag verf, coating, behang, kunststof, textiel) en het wegnemen van het bedekkende materiaal kan niet zonder het bedekkende materiaal te beschadigen.
Bevestigingswijze	<ul style="list-style-type: none"> • Geklemd • Genageld, geniet
Identificatiemethode	Een monstername door de asbestdeskundige met laboanalyse door een asbestlabo.
Destructieve handeling voor identificatie	Nee
Opmerking	De opgegeven hoeveelheid van het onderdak is een schatting, aangezien de exacte hoeveelheid niet kan worden vastgesteld. Daarom kunnen deze schattingen niet gebruikt worden voor een meetstaat ten behoeve van eventuele afbraak of andere werkzaamheden.

- Zorg voor een veilig beheer en verwijder dit asbestmateriaal wanneer het bij werken eenvoudig bereikbaar wordt. Controleer de toestand jaarlijks op wijzigingen.

- Eenvoudige handelingen: mag via doe-het-zelf of door werknemer(s) met opleidingsattest eenvoudige handelingen
Onderdakplaten in de binnenlucht.

Eerst dienen de dakpannen te worden verwijderd, alvorens het onderdak kan worden weggenomen.

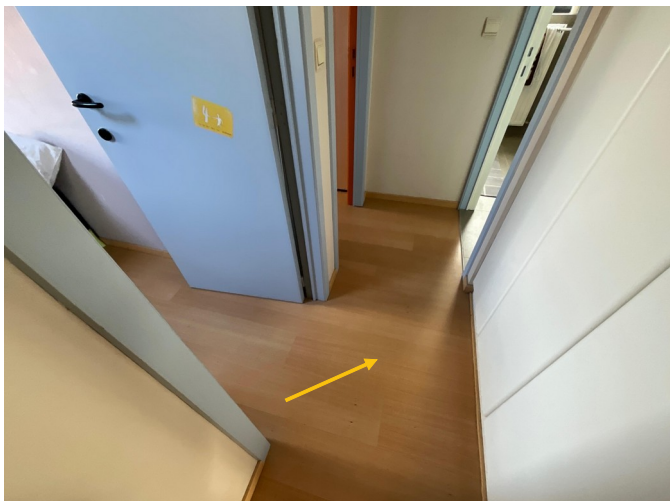
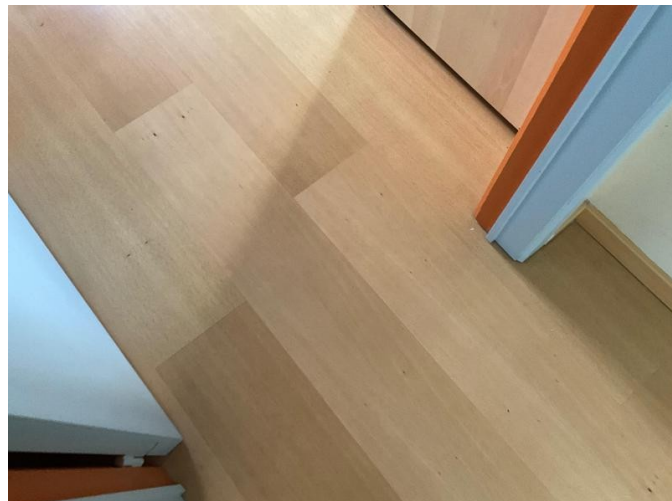
Fiche 2: Woning Niv. +2 - Laminaat vloerbekleding (onderliggend)

De vloer is afgewerkt met laminaat. Het is niet zichtbaar wat zich onder deze laminaatvloer bevindt. Hoewel op sommige plaatsen kleine gaatjes zichtbaar zijn, biedt dit onvoldoende inzicht in de onderliggende materialen. Er bestaat steeds een mogelijkheid dat er verdachte materialen onder de vloerbedekking aanwezig zijn. Bij renovatiewerken wordt aanbevolen om voorafgaand aan de werken de onderliggende lagen en eventuele toepassingen onder de vloerbekleding destructief te laten onderzoeken, om gezondheidsrisico's te beperken.

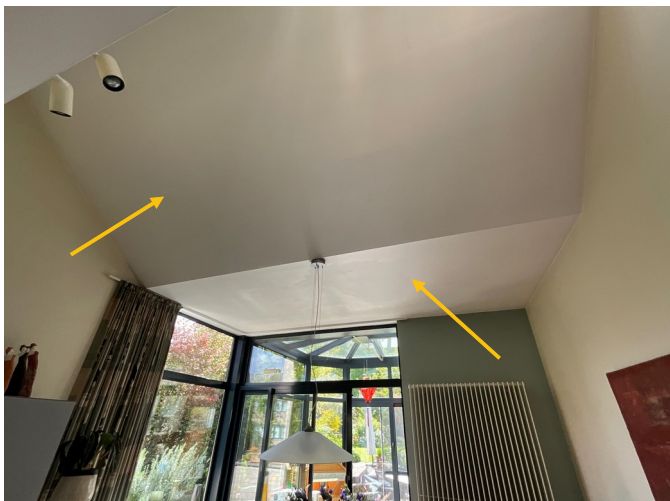
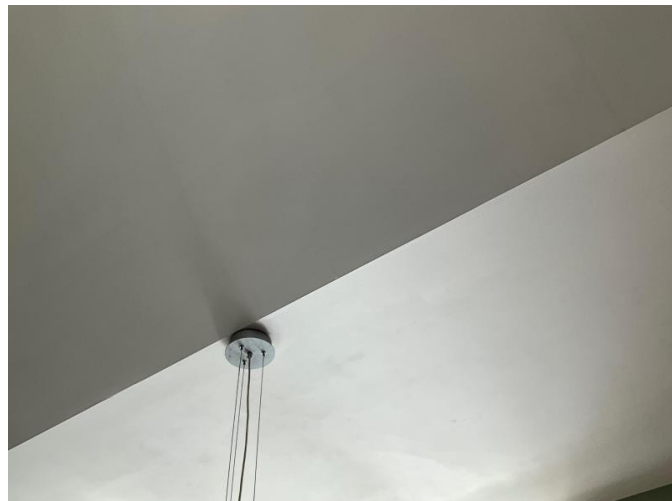
Boven de valse plafonds en schuine dakzijden in gipskarton kan niet worden waargenomen wat zich daarachter bevindt. De afsmeerlagen van de naden bij de gipskartonplaten zijn niet waarneembaar, aangezien deze platen geschilderd zijn. De afsmeerlagen kunnen asbesthoudend zijn indien deze geplaatst werden via doe-het-zelf, zelfs na 2000, of door een aannemer vóór 2001. Achter deze afwerkingen kunnen zich bovendien nog andere verdachte materialen bevinden. Bij renovatiewerken wordt aangeraden om vóór de aanvang van de werken deze afsmeerlagen en eventuele toepassingen achter de platen destructief te laten onderzoeken, om gezondheidsrisico's te beperken.

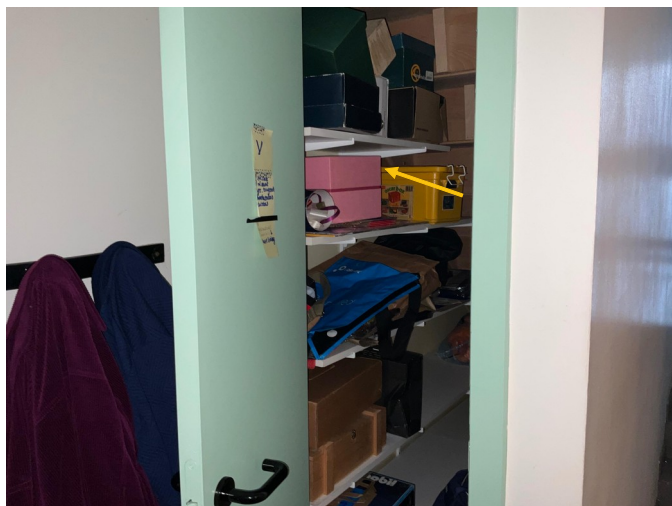
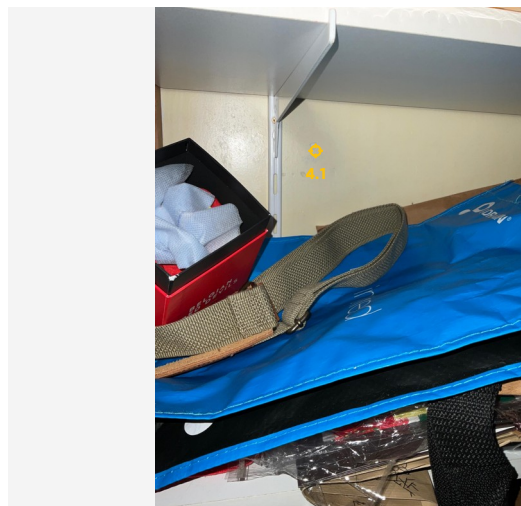
Geen asbest

#	Type	Referentie	Resultaat
4.1	Mengmonster	M001	Geen asbest

Beschrijving	Woning - Pleisterwerk binnenwand
Omgeving	Binnen
Primaire drager	Binnenwand
Bindmiddel van materiaal	Gips - kalk
Gebondenheid op basis van bindmiddel	Niet-hechtgebonden
Hoeveelheid (oppervlakte - dikte - aantal)	<ul style="list-style-type: none">• 123,00 m² - 1,00 cm - 1 stuk
Totaal volume	1,23 m ³
Identificatiemethode	Een monstername door de asbestdeskundige met laboanalyse door een asbestlabo.
Destructieve handeling voor identificatie	Nee
Opmerking	<ul style="list-style-type: none">• Individuele ruimte: bemonsterd in kamer 3.• Natte ruimte: bemonsterd in keuken.• Trappenhal: bemonsterd.• Stookruimte: geen pleisterwerk aanwezig <p>In de serre en het tuinhuis werd geen pleisterwerk aangetroffen. De serre is uitgevoerd in glas en het tuinhuis in hout.</p>

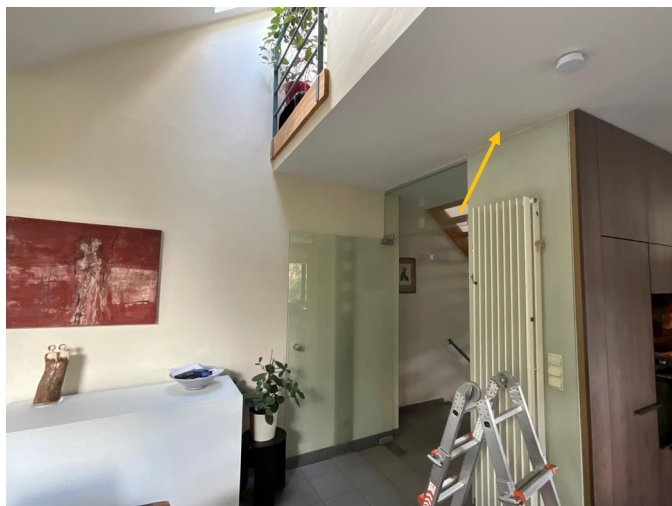
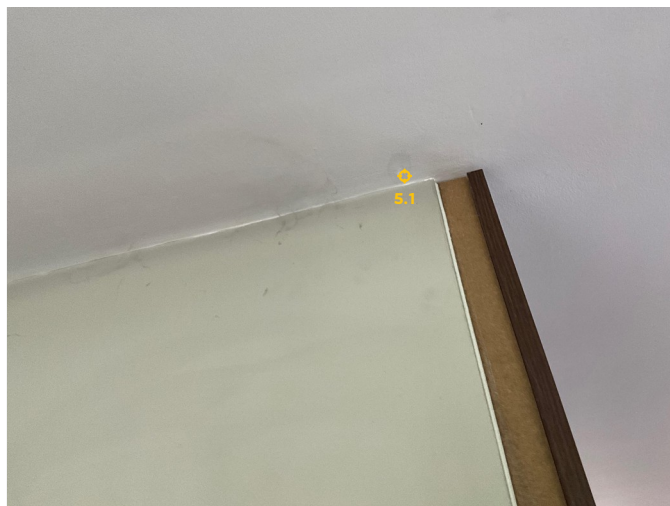
Geen asbest

#	Type	Referentie	Resultaat
5.1	Mengmonster	M002	Geen asbest

Beschrijving	Woning - Pleisterwerk plafond
Omgeving	Binnen
Primaire drager	Plafond
Bindmiddel van materiaal	Gips - kalk
Gebondenheid op basis van bindmiddel	Niet-hechtgebonden
Hoeveelheid (oppervlakte - dikte - aantal)	<ul style="list-style-type: none">• 123,00 m² - 1,00 cm - 1 stuk
Totaal volume	1,23 m ³
Identificatiemethode	Een monstername door de asbestdeskundige met laboanalyse door een asbestlabo.
Destructieve handeling voor identificatie	Nee
Opmerking	<ul style="list-style-type: none">• Individuele ruimte: bemonsterd in eetruimte.• Natte ruimte: bemonsterd in badkamer.• Trappenhal: bemonsterd.• Stookruimte: geen pleisterwerk aanwezig.

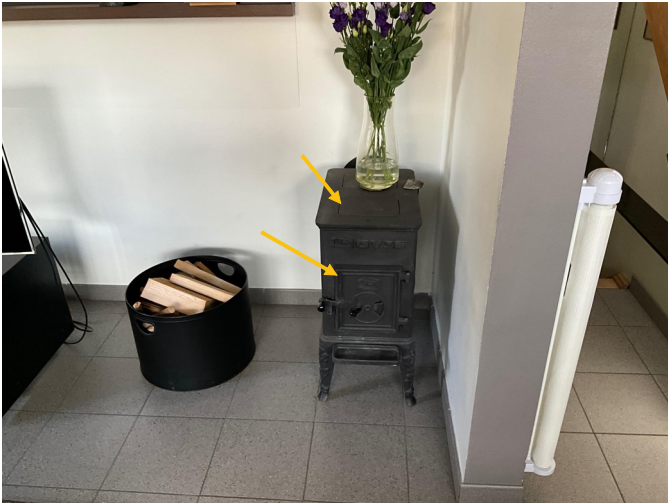
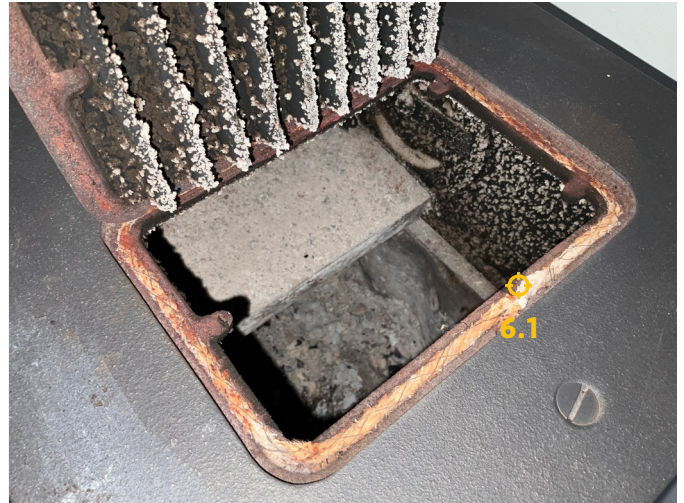
Fiche 6: Woning niv. +1 - Koorden kachel

Geen asbest

#	Type	Referentie	Resultaat
6.1	Puntmonster	M004	Geen asbest

Beschrijving	Woning niv. +1 - Koorden kachel
Omgeving	Binnen
Primaire drager	HVAC infrastructuur en uitrusting
Bindmiddel van materiaal	Weinig of geen bindmiddel (textiel, bevloeking, ...)
Gebondenheid op basis van bindmiddel	Niet-hechtgebonden
Hoeveelheid (lengte - omtrek - aantal)	<ul style="list-style-type: none">• 1,00 m - 2,00 cm - 3 stuks
Totale oppervlakte	0,06 m ²
Identificatiemethode	Een monstername door de asbestdeskundige met laboanalyse door een asbestlabo.
Destructieve handeling voor identificatie	Nee

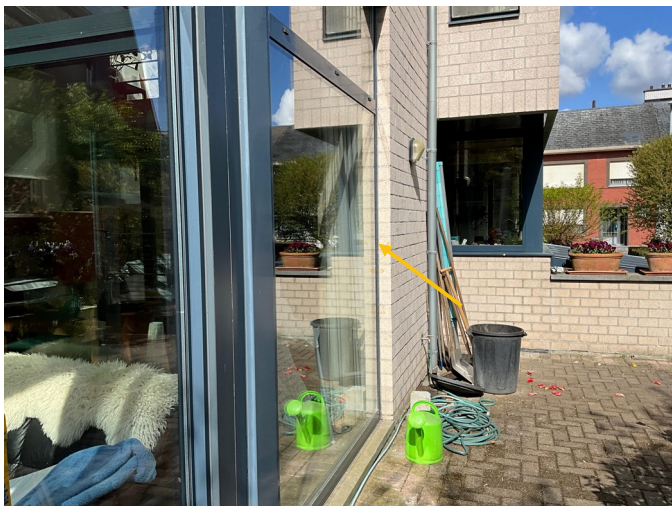
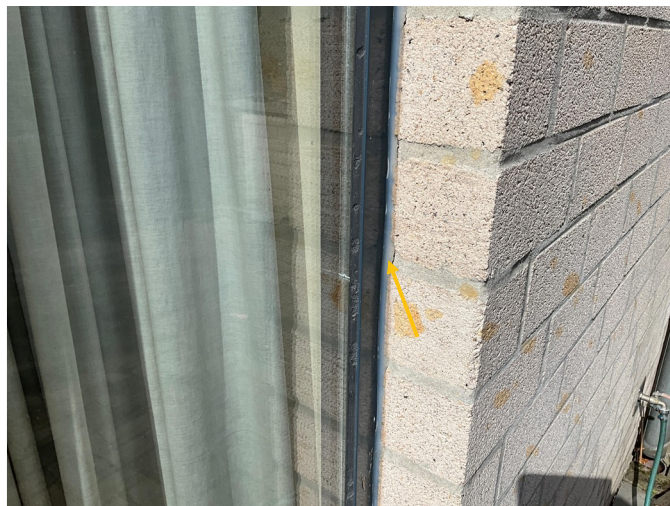
Beschrijving	Notitie	Terug te vinden op plannen
Fiche 7: Woning algemeen - Afdichtingskit buitenschrijnwerk	Ramen bouwjaar 1993. De afdichtingskit/mastiek tussen de gevel en het buitenschrijnwerk (ramen en deuren) in het te onderzoeken gebouw wordt niet als asbestverdacht beschouwd. Het betreft geen mastiek of kit met een relatief harde of pasta-achtige structuur. Dit geldt eveneens voor de afdichtingskit tussen het glas en de raam- of deurprofielen.	-
Fiche 8: Woning achterbouw - EPDM (toplaag) dakbedekking	Er is een EPDM-dakbedekking aanwezig, die als niet-verdacht wordt beschouwd. Er blijft echter een mogelijkheid bestaan dat zich onder deze huidige toplaag nog oudere, asbestverdachte materialen bevinden. Aangezien dit visueel niet waarneembaar is, kan dit enkel worden vastgesteld via destructief onderzoek tot op het dragermateriaal. Ook de aanwezige afdichtingspasta of kit tussen de dakdichting, de loden slabben en de gevels wordt als niet-verdacht beschouwd.	Plan 1.2: Luchtfoto 1

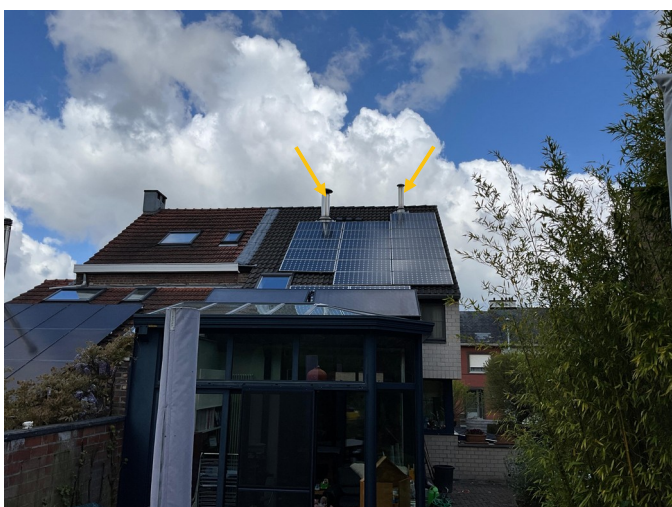
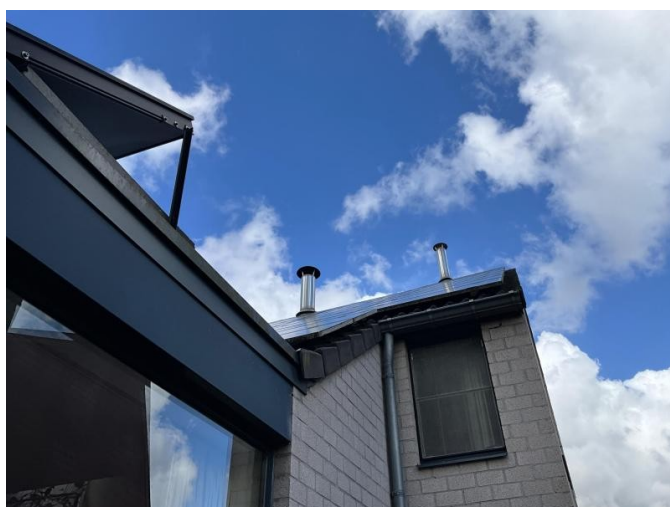
Fiche 9: Woning zadeldak - RVS rookgaskanalen	Het betreft een rookgaskanaal in roestvrij staal. Er werden geen verdachte materialen uit asbestcement aangetroffen.	Plan 1.2: Luchtfoto 1
Fiche 10: Woning zadeldak - Betonnen sneldekpannen (dakbedekking)	beterffen betonnen sneldedkpannen die niet verdacht zijn.	Plan 1.2: Luchtfoto 1
Fiche 11: Tuinhuis - Enkelvoudige stalengolfplaten (dakbedekking)	De dakbedekking van het tuinhuis bestaat uit enkelvoudige staalplaten, wat niet verdacht is.	-
Fiche 12: Woning algemeen - PE leidingisolatie	Er zijn distributieleidingen aanwezig op de zolder van de woning. Deze zijn geïsoleerd met PE-isolatie, wat niet verdacht is. Er werden geen verdachte afdichtingen of fitterskit aangetroffen aan de leidingen. In de serre en het tuinhuis werd geen leidingisolatie aangetroffen.	-

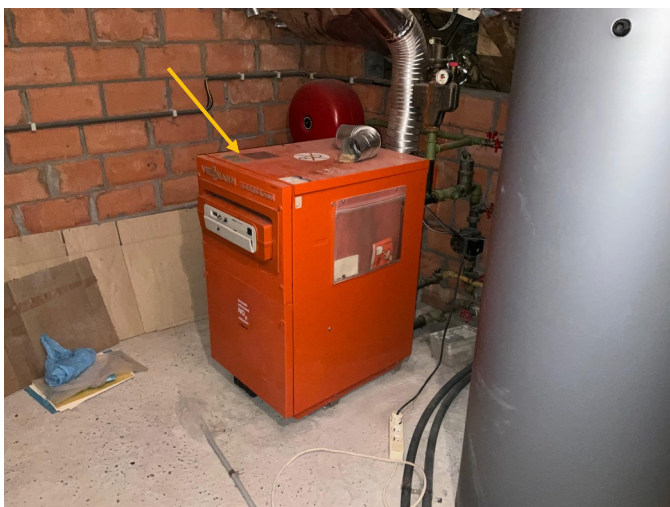
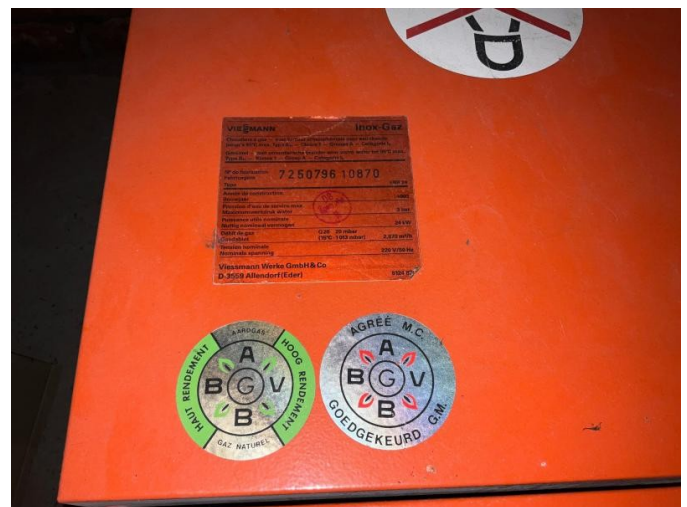
Beschrijving	Notitie	Terug te vinden op plannen
Fiche 13: Woning zolder - CV installatie (Viessmann Inox-Gaz EBR 24)	Bouwjaar 1993. Er werden visueel langs de buitenzijde geen verdachte materialen aangetroffen aan de cv-ketel. Het betreft echter een risicobouwjaar, waardoor mogelijk intern nog verschillende verdachte materialen aanwezig kunnen zijn. Na raadpleging van het Technicum blijkt dat deze ketel niet voorkomt tussen de verdachte ketels tot en met 1989. Er is hierover echter geen volledige zekerheid.	-
