Asbestinventarisatetest

Alfons Verbovenstraat 28, 3012 Leuven

Attestnummer : 20230601-000435.000

Uitgegeven op : 01.06.2023

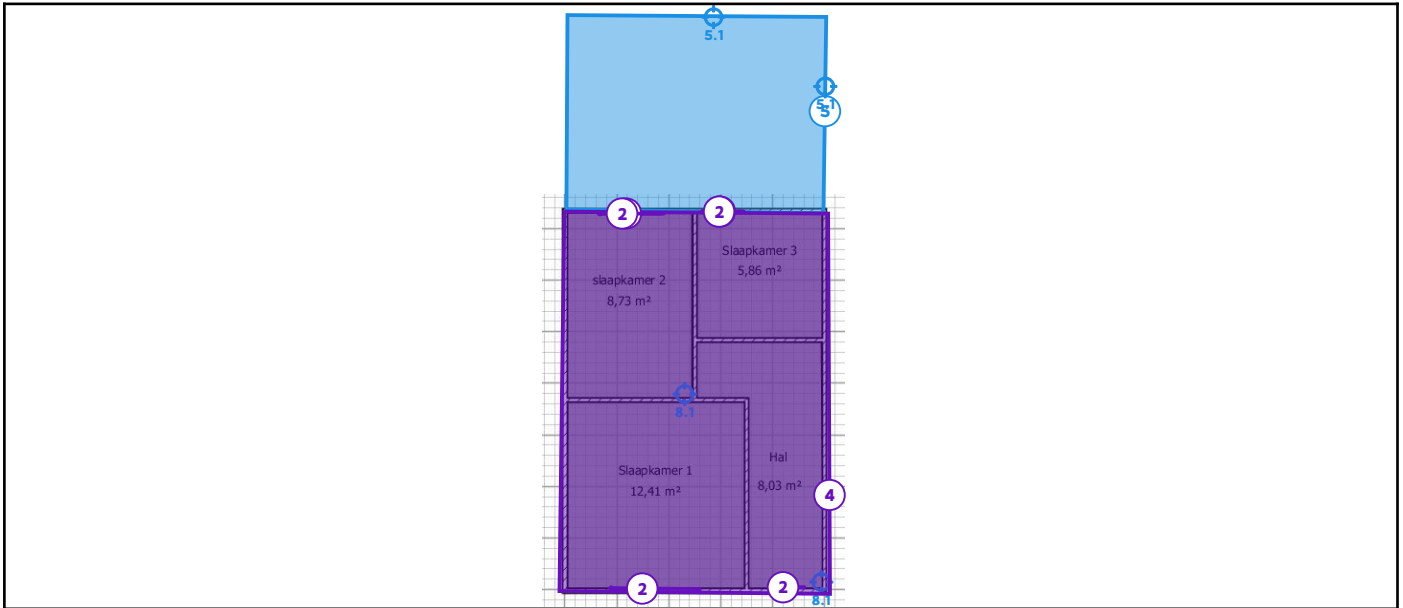
Plan 1.2: 1ste verdiep Alfons Verbovenstraat 28, 3012 Wilsel

Beschrijving	Type	Actie
2. Marmer vensterbank ramen	Advies	-
3. Vensterbank onder marmeren vensterbank	Advies	-
4. Onderliggende laag onder parket	Advies	-
5. Roofing	Geen asbest	-
5.1 Code: SN04	Mengmonster	-
8. Pleister Muur	Geen asbest	-
8.1 Code: SN 01	Mengmonster	-

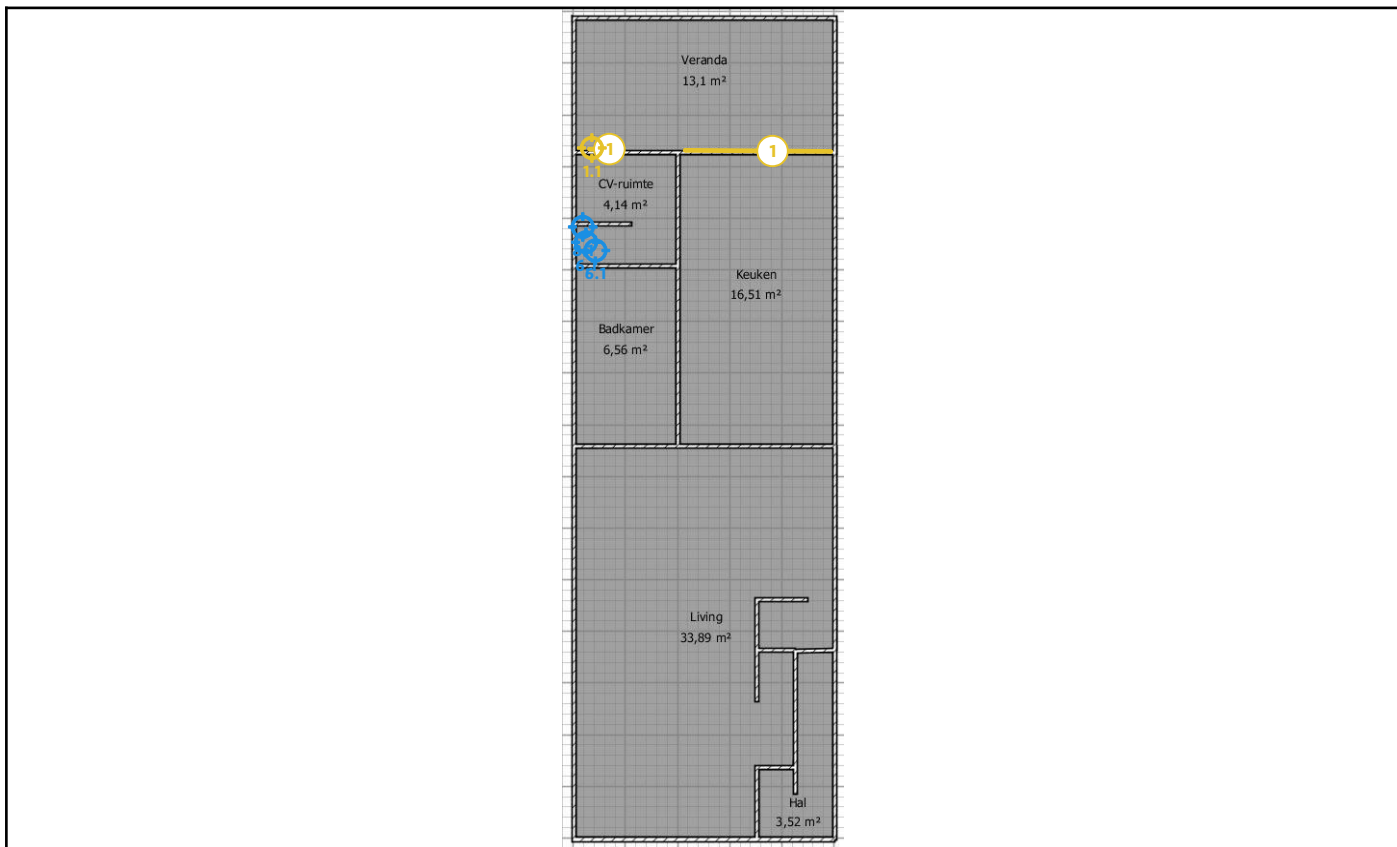
Plan 1.3: Gelijkvloers Alfons Verbovenstraat 28, 3012 Wilsel

Beschrijving	Type	Actie
1. Kit ramen	Asbestmateriaal	Zorgvuldig beheren
1.1 Code: SN 03	Puntmonster	-
6. Pleister Plafond	Geen asbest	-
6.1 Code: SN 02	Mengmonster	-
8. Pleister Muur	Geen asbest	-
8.1 Code: SN 01	Mengmonster	-

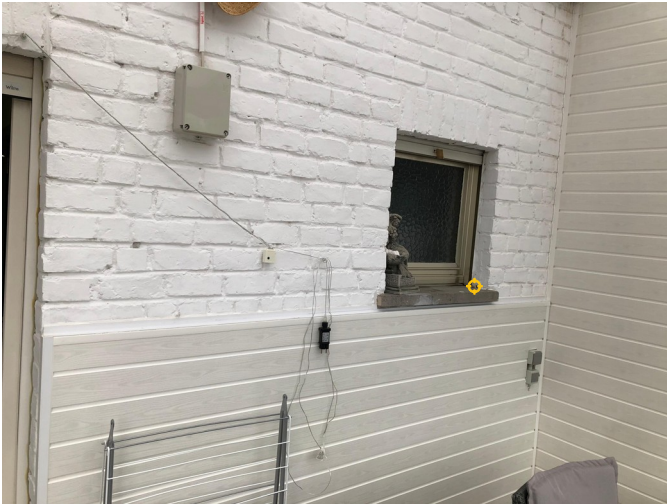
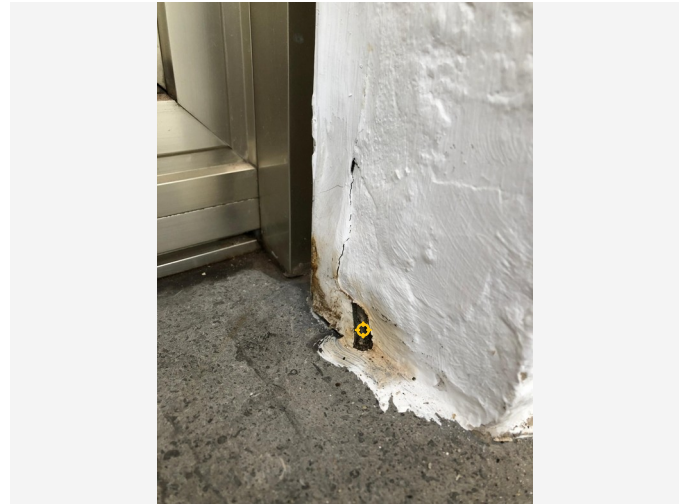
Het asbestmateriaal valt onder de mijlpaal van 2040.

Eindbeoordeling materiaalrisico	Zeer laag materiaalrisico en/of zeer lage kans op vezelvrijgave
---------------------------------	---

Gebondenheid	Categorie 1: hechtgebonden in oorsprong
Asbestsoort (vezeltype)	Alleen chrysotiel
Asbestconcentratie	Laag (< 50%)
Afschermingsgraad van het gehele materiaal	Niet stootvaste afscherming
Toestand van het materiaal	Licht beschadigd, licht verweerd. Intact materiaal type Pical – asbestboard of categorie III 'gebondenheid'

#	Type	Referentie	Resultaat
1.1	Puntmonster	SN 03	Chrysotiel

Beschrijving	Kit ramen
Omgeving	Binnen

- Zorg voor een veilig beheer. Vermijd het beschadigen van het asbestmateriaal. Controleer de toestand jaarlijks op wijzigingen.
- Zorg voor een veilig beheer en verwijder dit asbestmateriaal wanneer het bij werken eenvoudig bereikbaar wordt. Controleer de toestand jaarlijks op wijzigingen.

- Eenvoudige handelingen: mag via doe-het-zelf of door werknemer(s) met opleidingsattest eenvoudige handelingen
Aan de ramen en/of deuren werd asbesthoudend mastiek vastgesteld. Het materiaal kan zelf verwijderd worden of door werknemers met opleidingsattest eenvoudige handelingen. Draag bij het uitvoeren van de werken steeds een volledige lichaamsbescherming (luchtdicht) en volgelaatsmasker met minimum een filter van het type P3. Het geniet onze voorkeur dat deze materialen verwijderd worden door een erkend asbestverwijderaar.
- Eenvoudige handelingen: enkel door erkend asbestverwijderaar
Aan de ramen en/of deuren werd asbesthoudend mastiek vastgesteld. Het materiaal kan zelf verwijderd worden of door werknemers met opleidingsattest eenvoudige handelingen. Draag bij het uitvoeren van de

werken steeds een volledige lichaamsbescherming (luchtdicht) en volgelaatsmasker met minimum een filter van het type P3. Het geniet onze voorkeur dat deze materialen verwijderd worden door een erkend asbestverwijderaar.

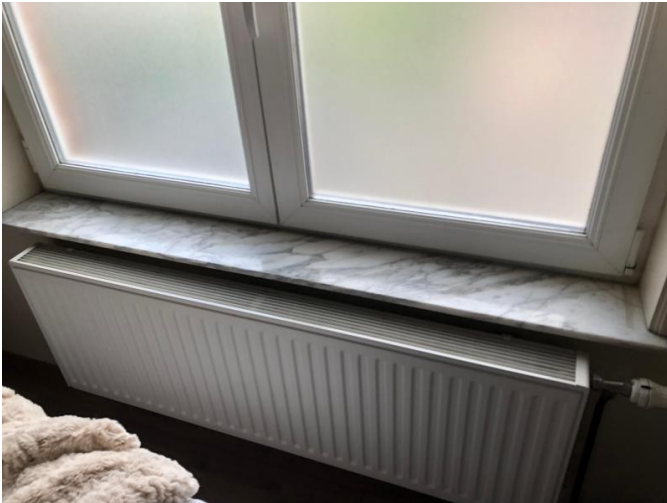
Vrije foto

van deze toepassing bestaan ook immitatievormen die asbest houdend zijn.

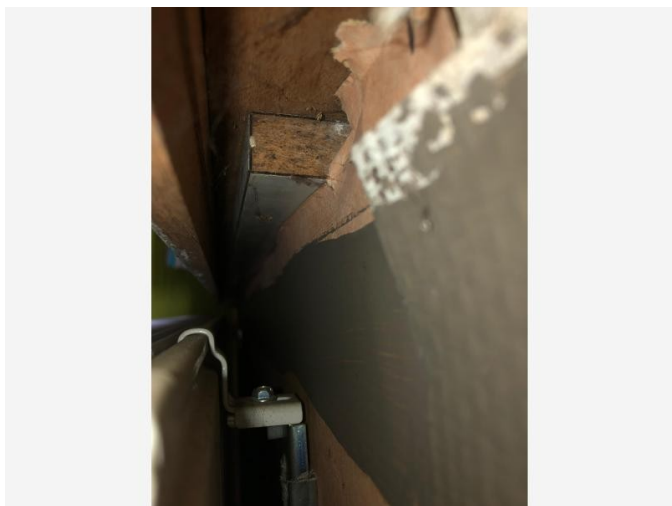
Vrije foto

Onder de zichtbare dorpels zit nog een andere dorpel van geperst hout met een glanzende topcoat.

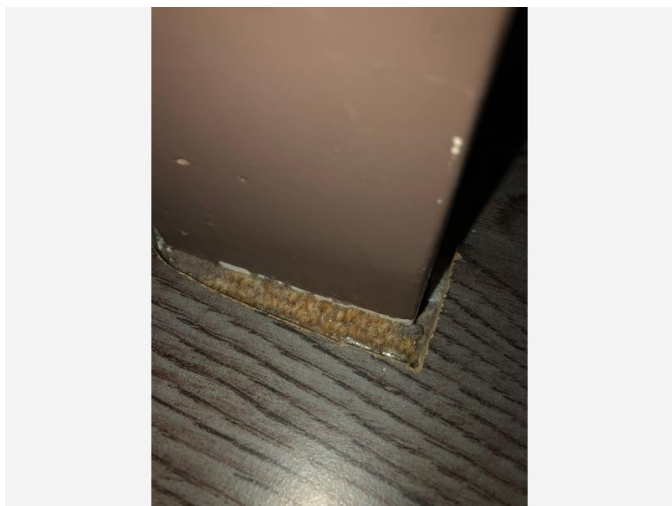
Vrije foto

Onderliggende laag aangetroffen bij steunpaal trap 1ste verdiep. Hier is onder het parket koord vloerbedekking aan te treffen.

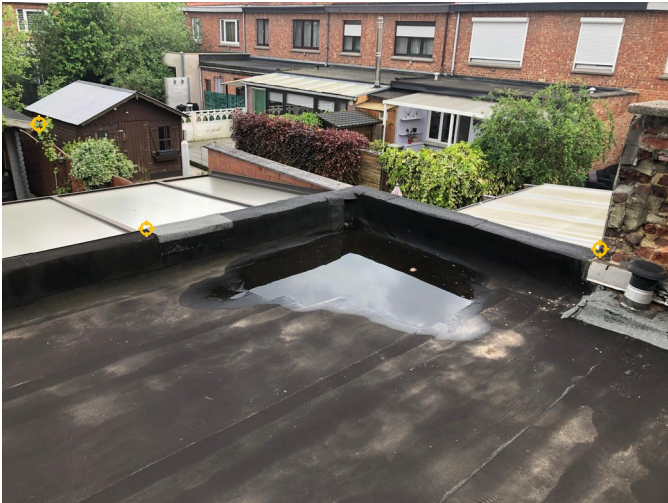
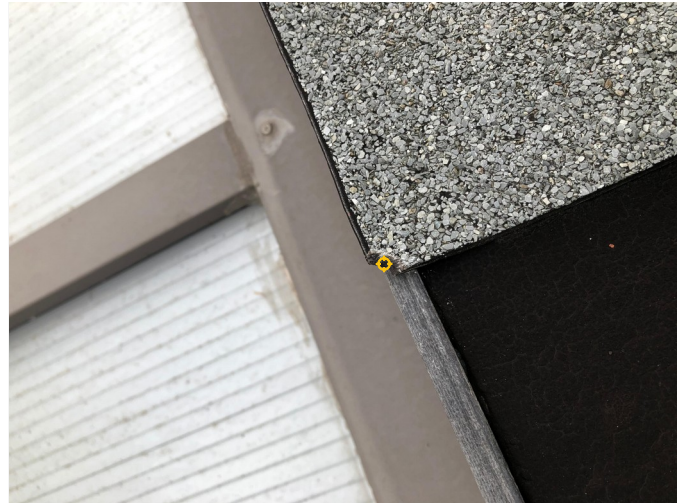
Fiche 5: Roofing

Geen asbest

#	Type	Referentie	Resultaat
5.1	Mengmonster	SN04	Geen asbest

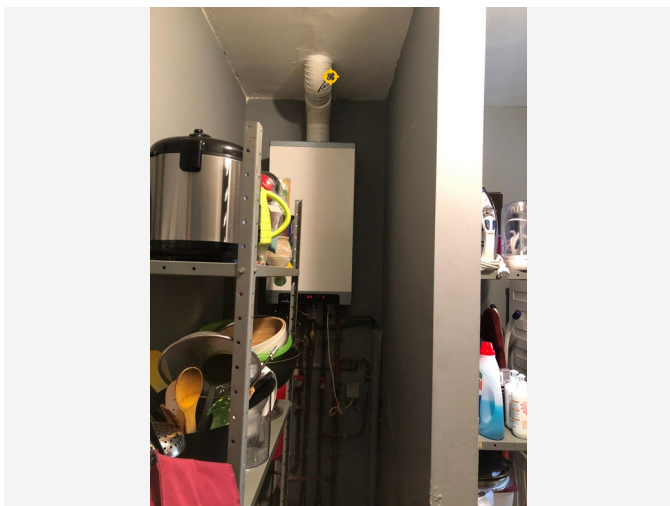
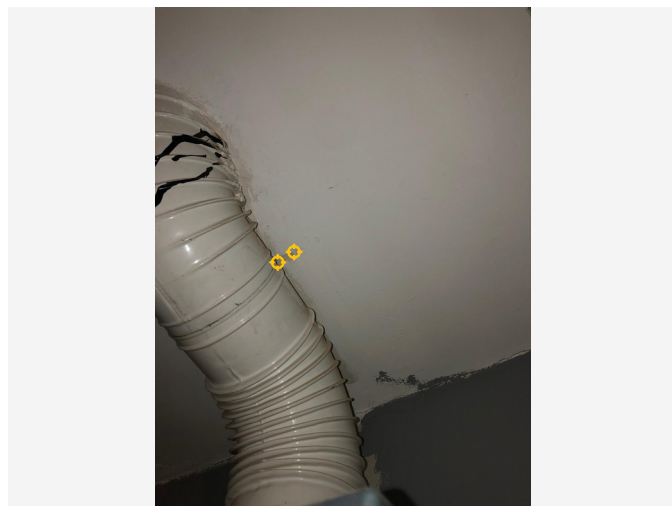
Fiche 6: Pleister Plafond

Geen asbest

#	Type	Referentie	Resultaat
6.1	Mengmonster	SN 02	Geen asbest

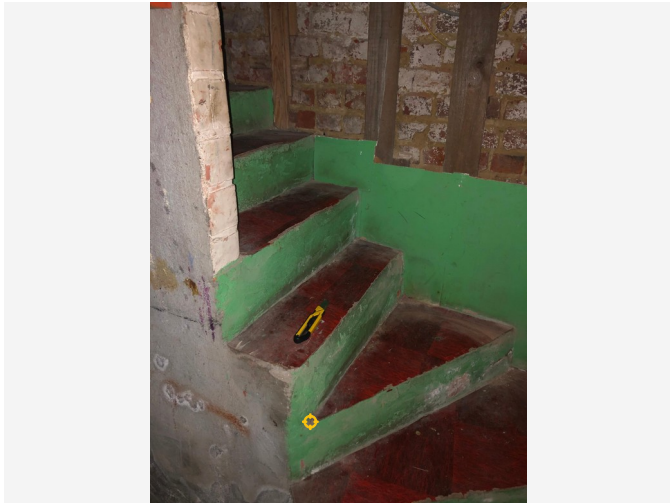
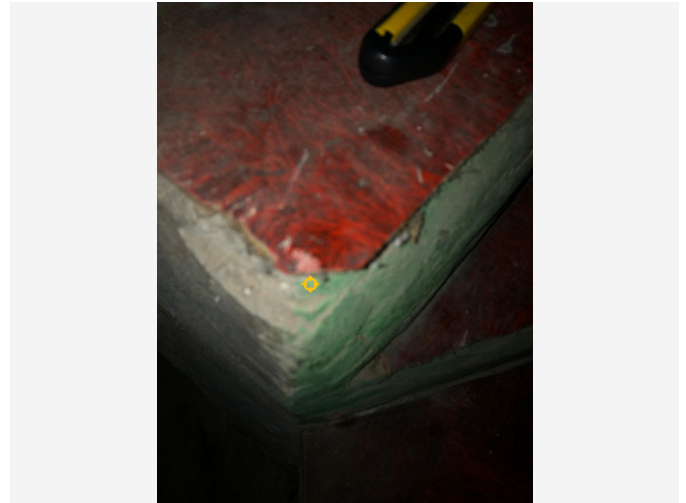
Fiche 7: Vinyl keldertrap

Geen asbest

#	Type	Referentie	Resultaat
7.1	Puntmonster	SN 05	Geen asbest

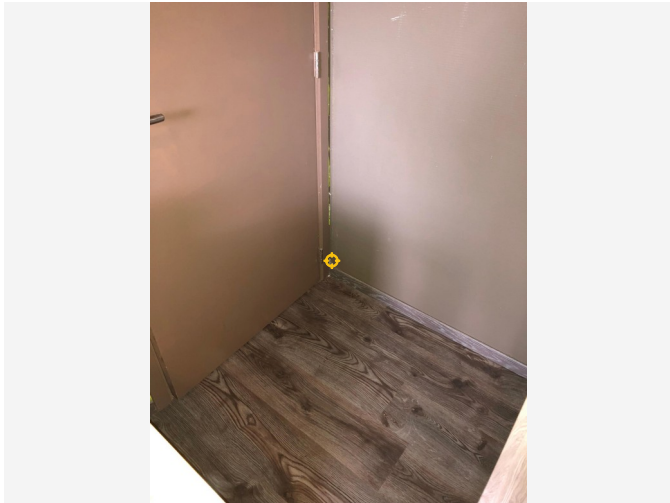
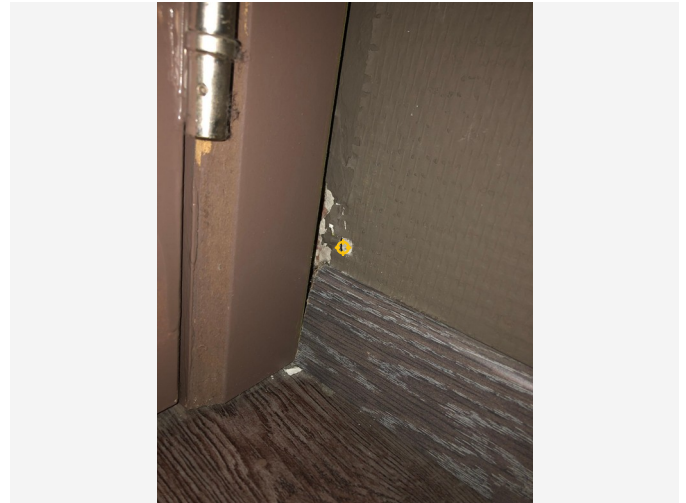
Geen asbest

#	Type	Referentie	Resultaat
8.1	Mengmonster	SN 01	Geen asbest

Beschrijving	Pleister Muur
Omgeving	Binnen
Primaire drager	Binnenwand
