Asbestinventarisatetest

Bornestraat 41, 3012 Leuven

Attestnummer : 20260429-000186.000

Uitgegeven op : 29.04.2026

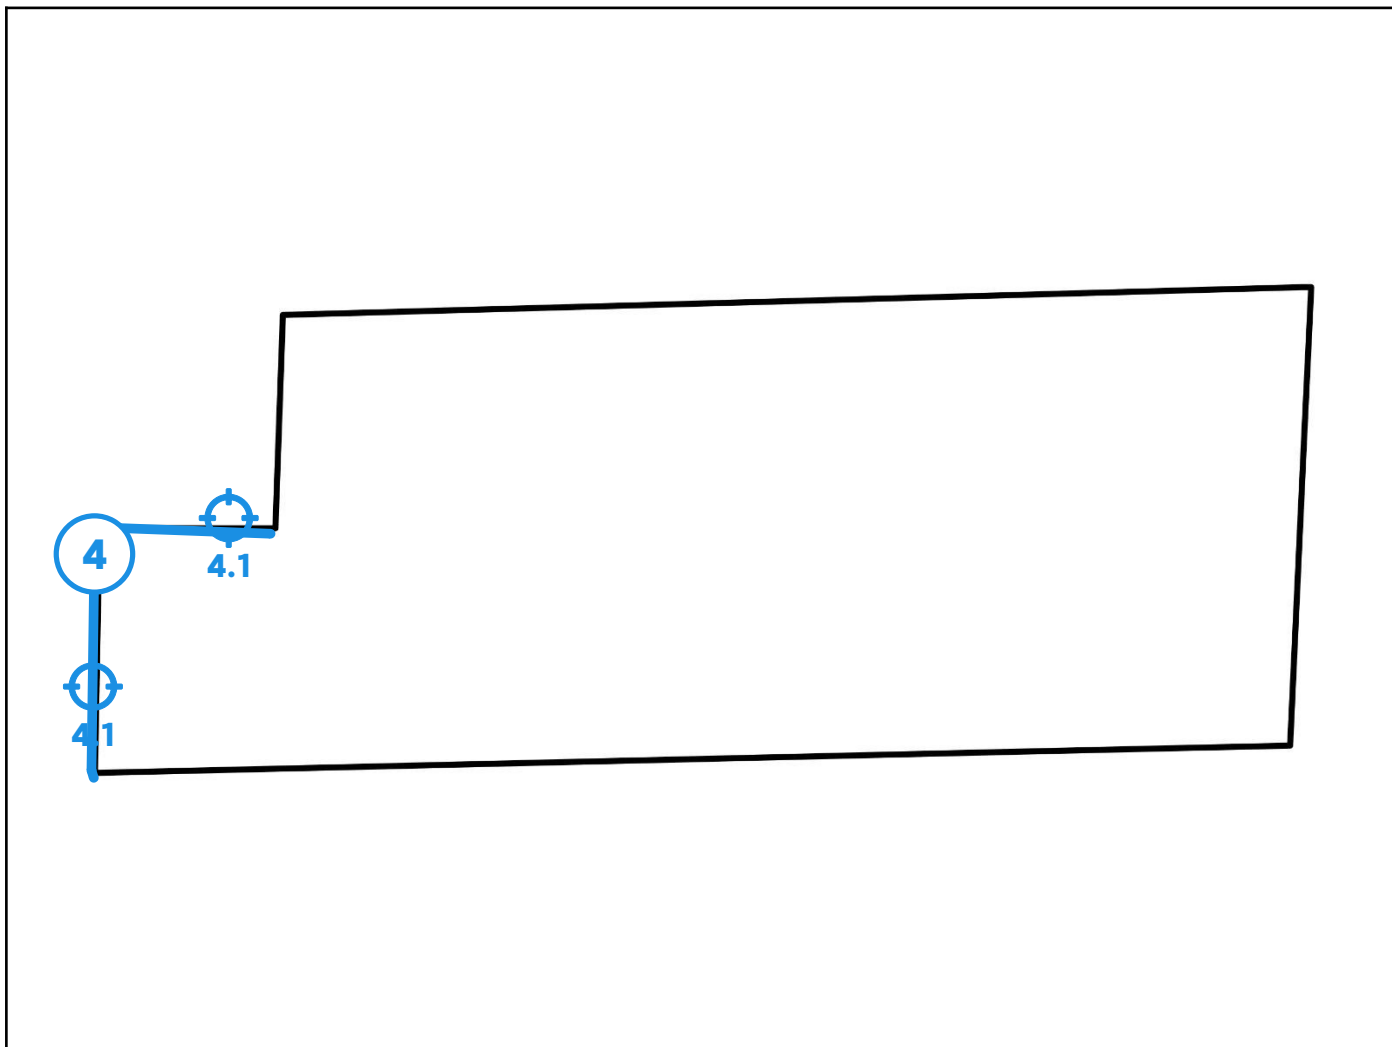
Plan 1.1: Hoofdgebouw plan

Beschrijving	Type	Actie
4. Crepi gevels	Geen asbest	-
4.1 Code: MM06	Mengmonster	-

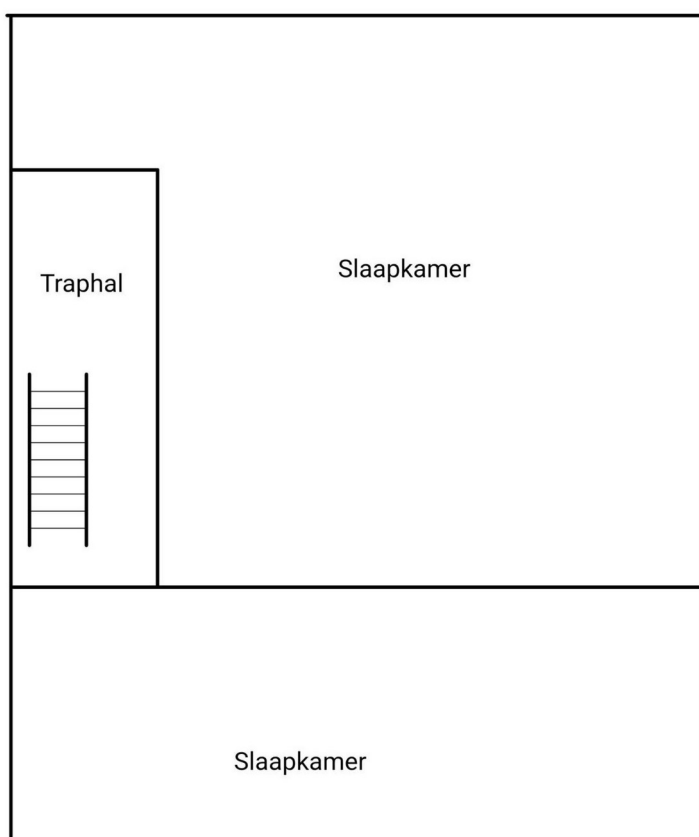
Plan 1.2: V+2

alle plafonds en muren op dit plan zijn voorzetpanelen

1. Plafonds en muren bestaande uit voorzetpanelen	Advies	-
---	--------	---

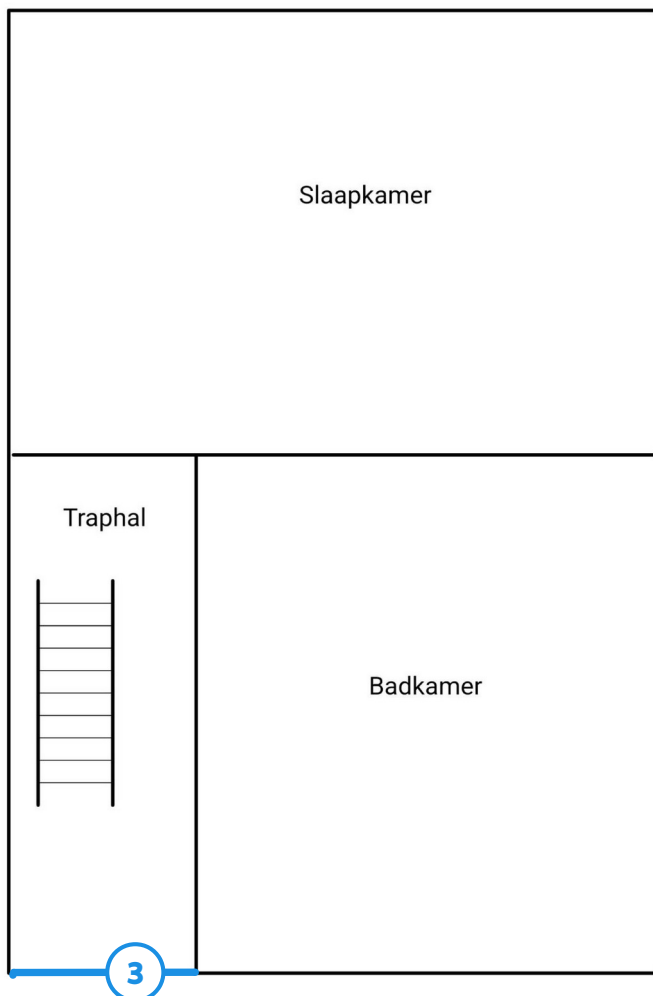
Plan 1.3: V+1

alle plafonds op dit plan zijn voorzetpanelen

2. Plafonds bestaande uit voorzetpanelen	Advies	-
3. Pleisterwerk wanden	Geen asbest	-

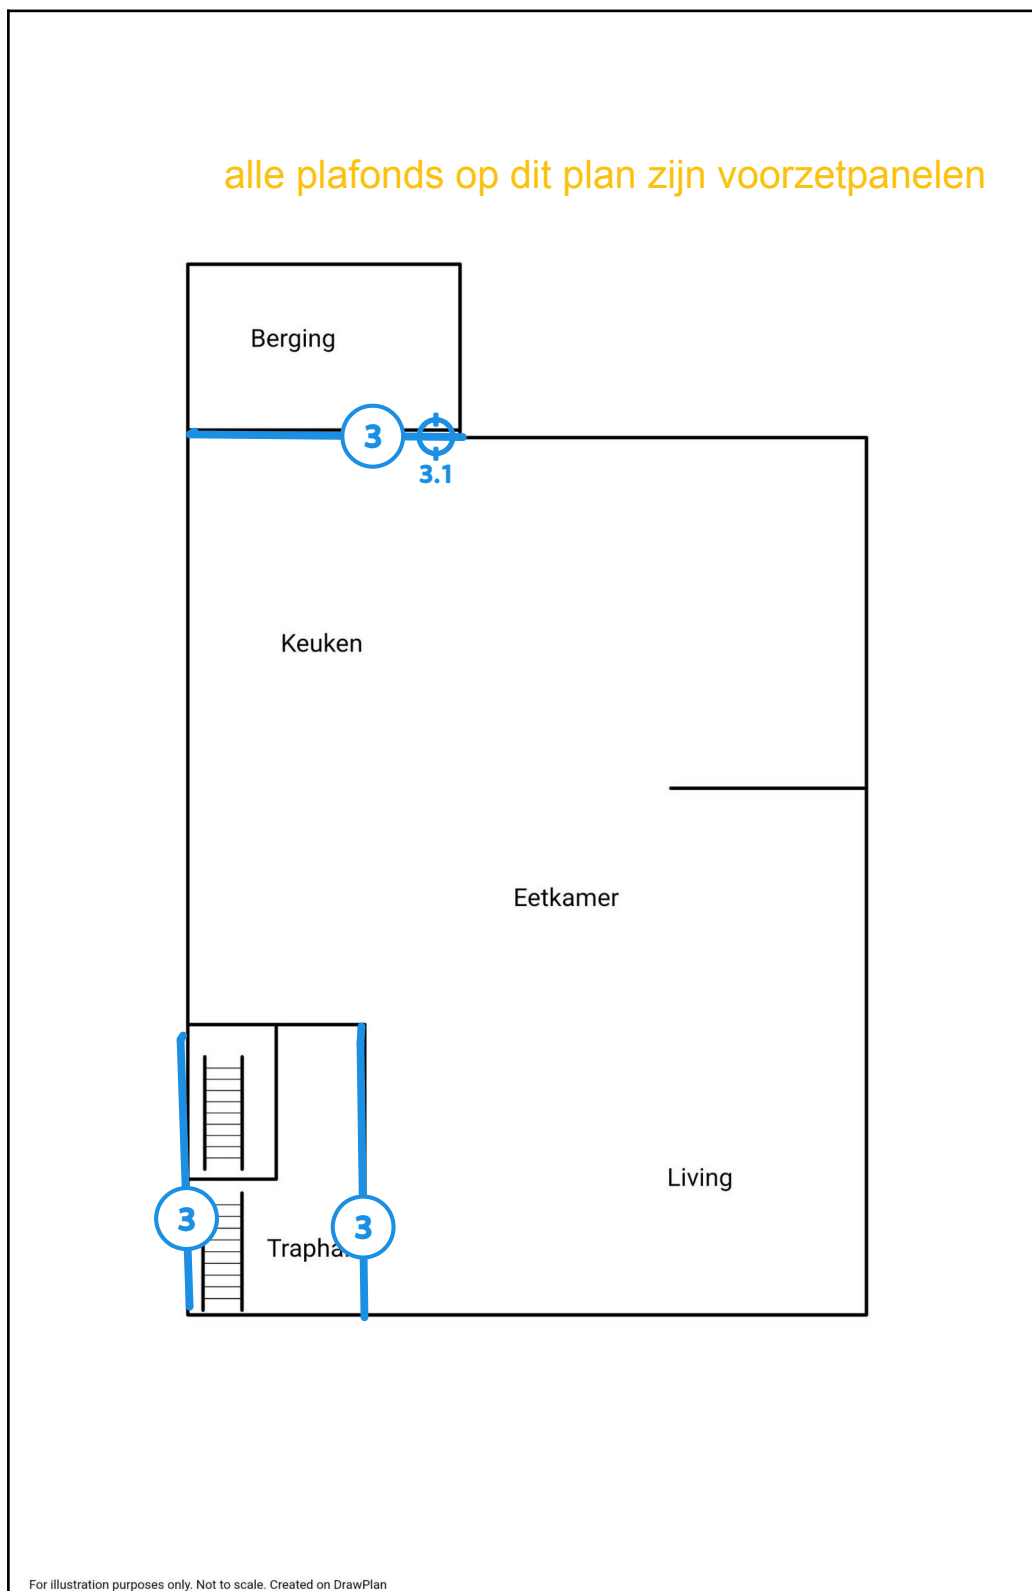
Plan 1.4: V+0

2. Plafonds bestaande uit voorzetpanelen	Advies	-
3. Pleisterwerk wanden	Geen asbest	-
3.1 Code: MM01	Mengmonster	-

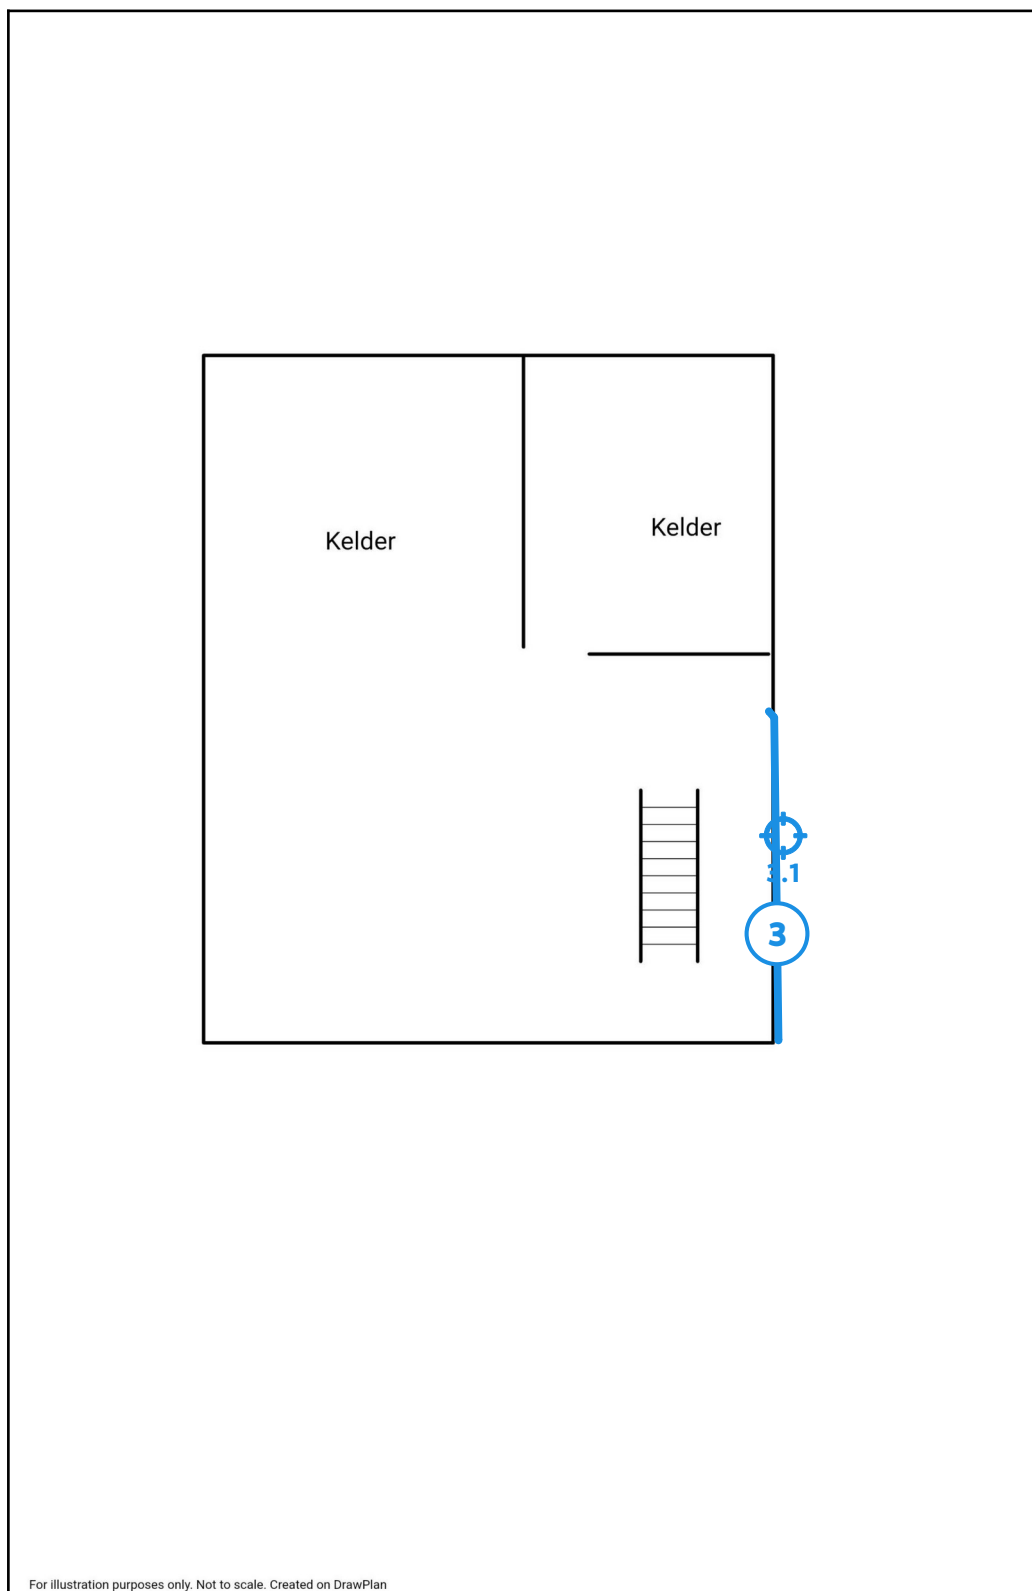
Plan 1.5: V-1

3. Pleisterwerk wanden	Geen asbest	-
3.1 Code: MM01	Mengmonster	-

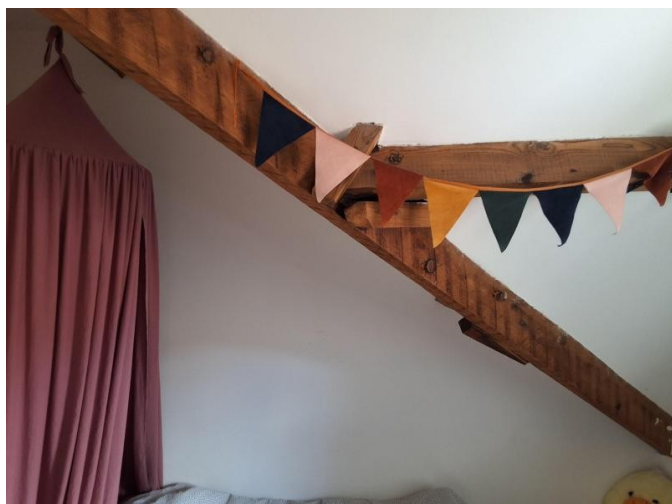
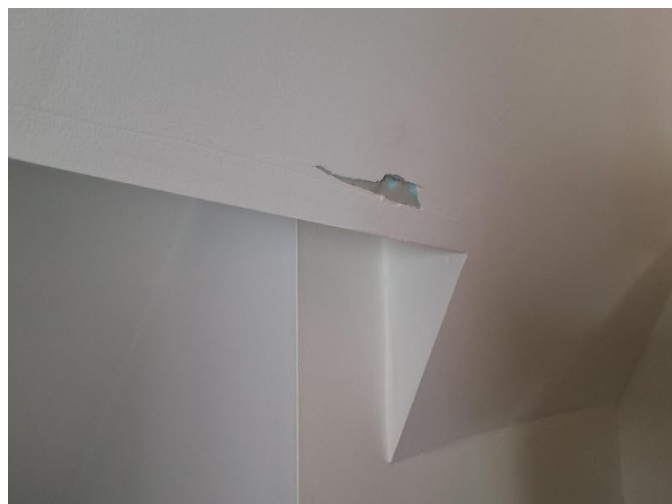
Fiche 1: Plafonds en muren bestaande uit voorzetpanelen

De plafonds en muren werden afgewerkt met niet-asbestverdachte voorzetpanelen die inspectie van de bedekte structuur (opbouw, pleisterwerk) verhinderen.

Basis voor advies	De asbestdeskundige beoordeelt het materiaal als niet-asbestverdacht.
Primaire drager	Plafond

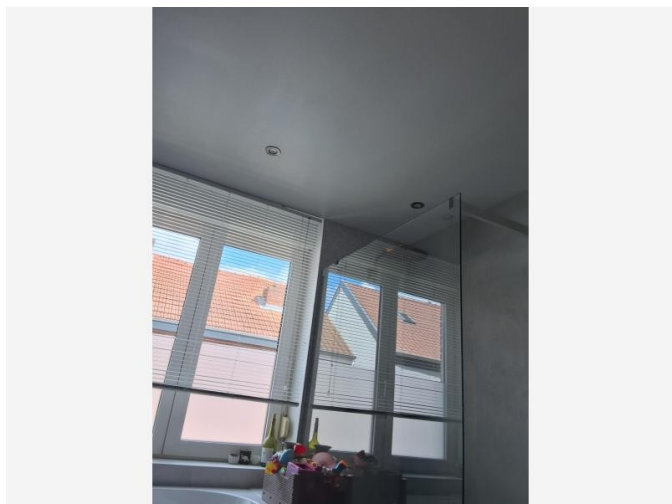
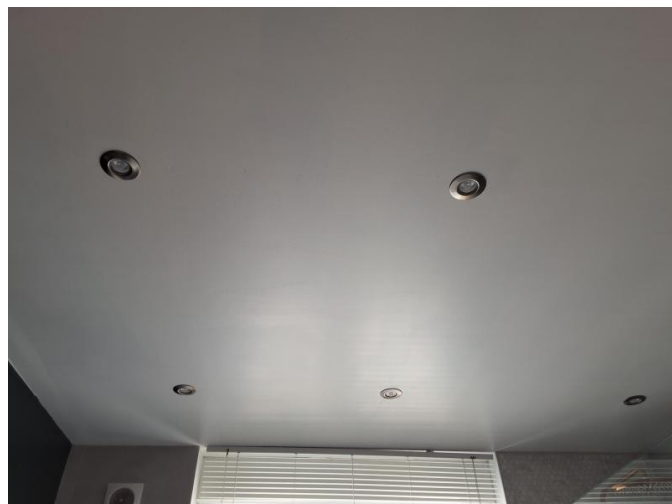
De plafonds werden afgewerkt met niet-asbestverdachte voorzetpanelen die inspectie van de bedekte structuur (opbouw, pleisterwerk) verhinderen.

Basis voor advies	De asbestdeskundige beoordeelt het materiaal als niet-asbestverdacht.
Primaire drager	Plafond

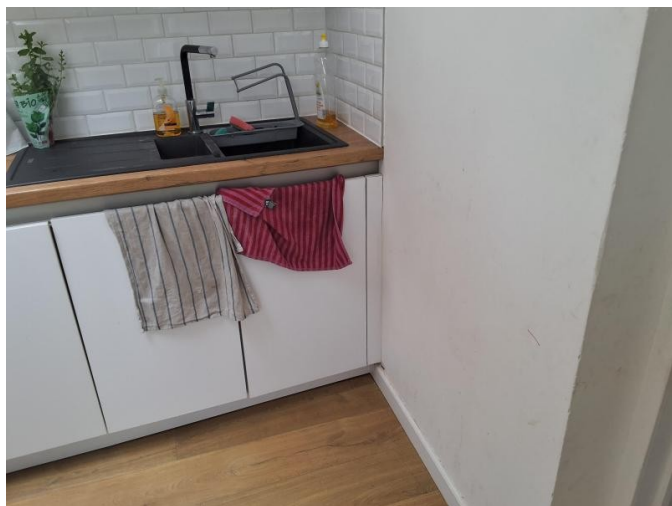
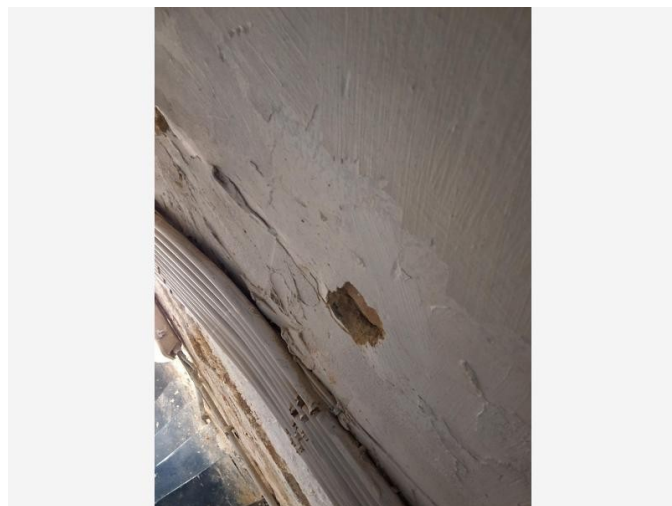
Fiche 3: Pleisterwerk wanden

Geen asbest

#	Type	Referentie	Resultaat
3.1	Mengmonster	MM01	Geen asbest

Beschrijving	Pleisterwerk wanden
Omgeving	Binnen
Primaire drager	Binnenwand
Bindmiddel van materiaal	Gips - kalk
Gebondenheid op basis van bindmiddel	Niet-hechtgebonden
Hoeveelheid (oppervlakte - dikte - aantal)	• 300,00 m ² - 1,00 cm - 1 stuk
Totaal volume	3,00 m ³
Identificatiemethode	Een monstername door de asbestdeskundige met laboanalyse door een asbestlabo.
Destructieve handeling voor identificatie	Nee
Opmerking	De hoeveelheid is een zo nauwkeurig mogelijke opmeting. Hieraan kunnen evenwel geen rechten worden ontleend. Waar mogelijk, wordt staalname uitgevoerd conform het inspectieprotocol: in een droge ruimte zoals een slaapkamer, in een natte ruimte zoals een keuken of badkamer, in een traphal en in een stookruimte.

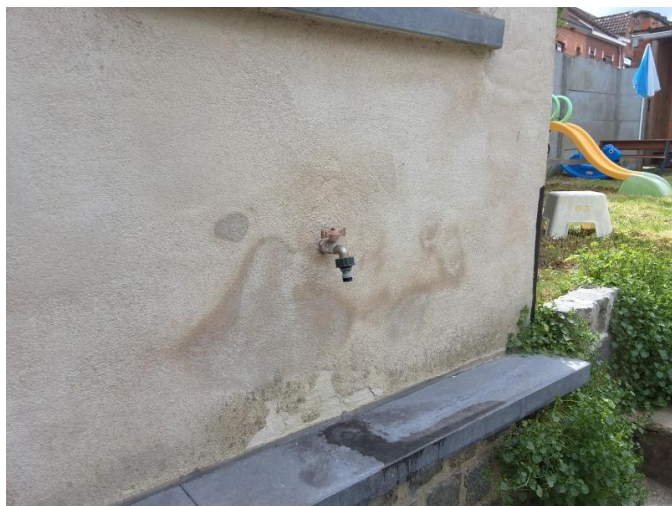
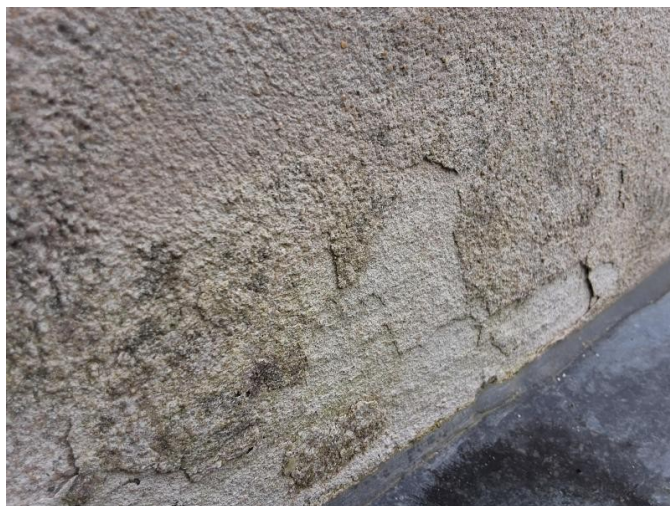
Fiche 4: Crepi gevels

Geen asbest

#	Type	Referentie	Resultaat
4.1	Mengmonster	MM06	Geen asbest

Beschrijving	Crepi gevels
Omgeving	Buiten
Primaire drager	Wand buitenschil
Bindmiddel van materiaal	Cement
Gebondenheid op basis van bindmiddel	Hecht
Hoeveelheid (gewicht - aantal)	<ul style="list-style-type: none">• 10,00 kg - 1 stuk
Totaal gewicht	10,00 kg
Identificatiemethode	Een monstername door de asbestdeskundige met laboanalyse door een asbestlabo.
Destructieve handeling voor identificatie	Nee
Opmerking	De hoeveelheid is een zo nauwkeurig mogelijke opmeting. Hieraan kunnen evenwel geen rechten worden ontleend.

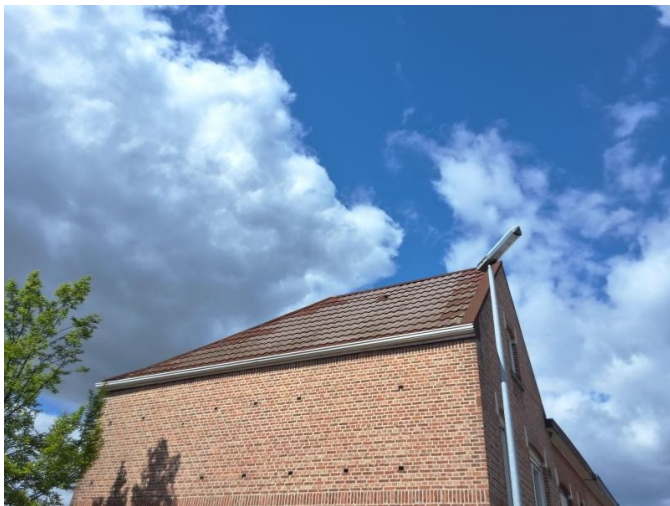
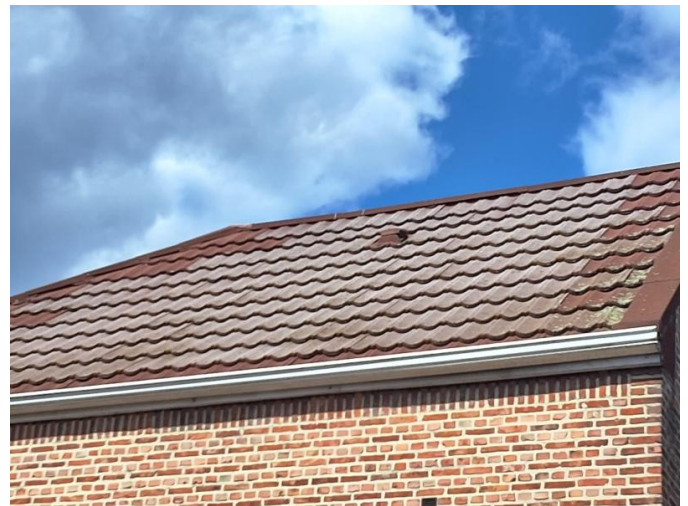
Beschrijving	Notitie	Terug te vinden op plannen
Fiche 5: Dakbedekking bestaande uit pannen (niet verdacht)	De dakbedekking is niet-asbestverdacht.	-
Fiche 6: CV-ketel (niet verdacht)	De CV-ketel (dichtingen, isolerend materiaal) is niet asbestverdacht.	-
