Asbestinventarisatetest

Mechelsestraat 155/0001, 3000 Leuven

Attestnummer : 20260421-000517.000

Uitgegeven op : 21.04.2026

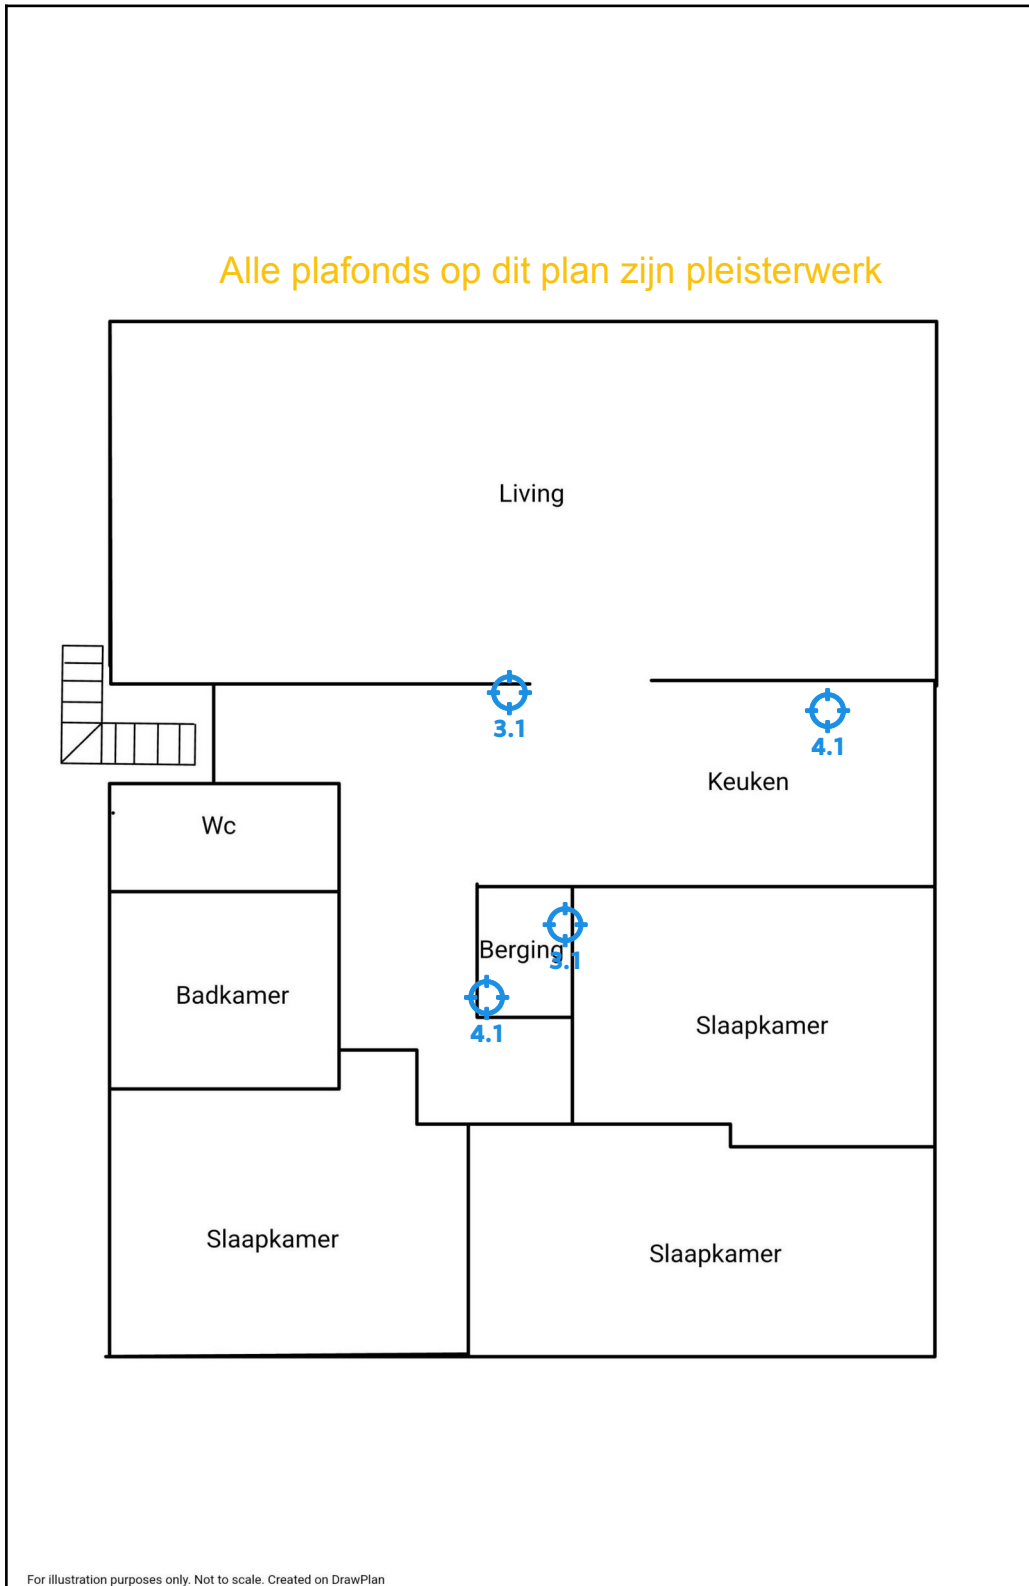
Plan 1.1: Bus 0001

3. Pleisterwerk wanden	Geen asbest	-
3.1 Code: MM01	Mengmonster	-
4. Pleisterwerk plafonds	Geen asbest	-
4.1 Code: MM02	Mengmonster	-

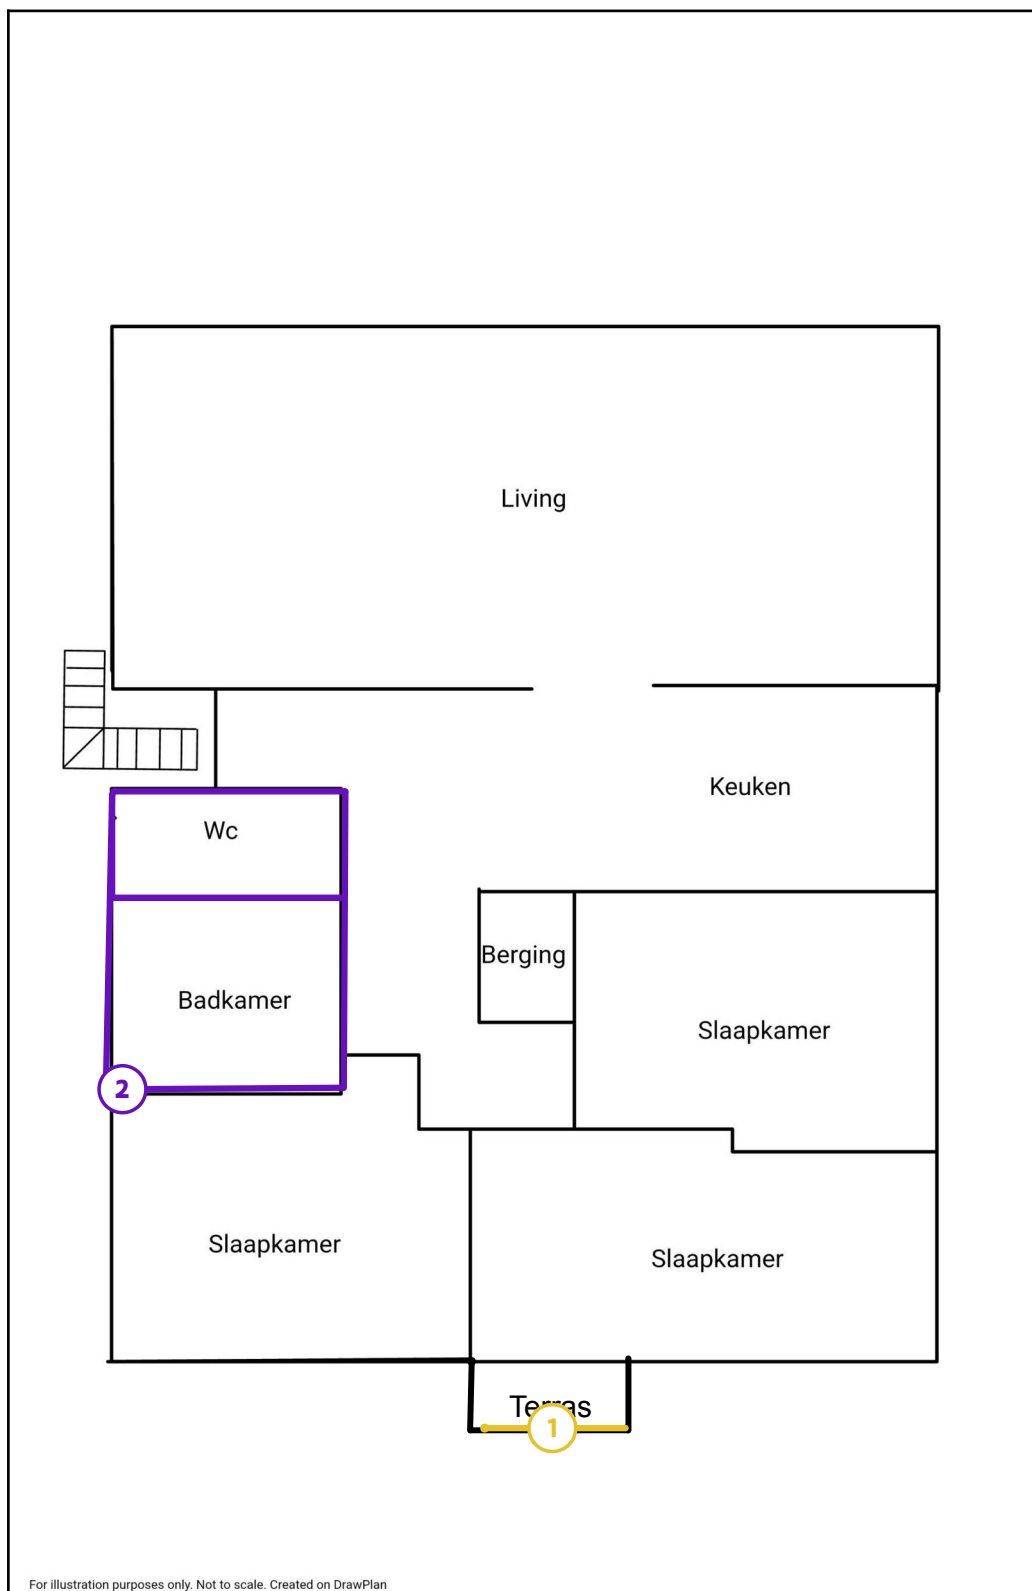
Plan 1.2: Bus 0001 Varia

1. Glasal vensterpaneel	Asbestmateriaal	Zorgvuldig beheren
2. Faiencetegels (lijm)	Advies	-

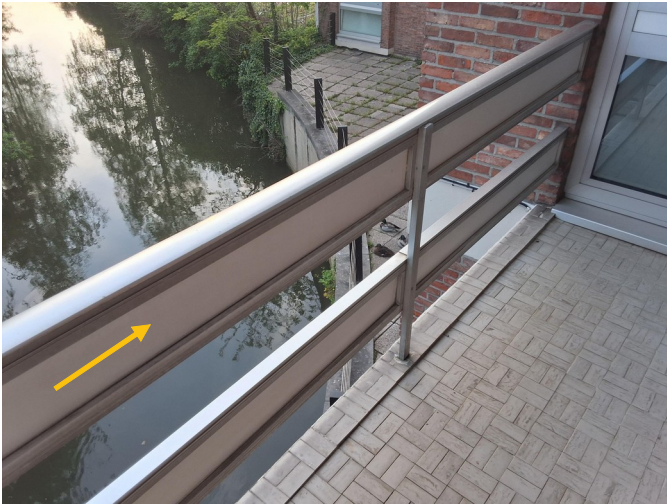
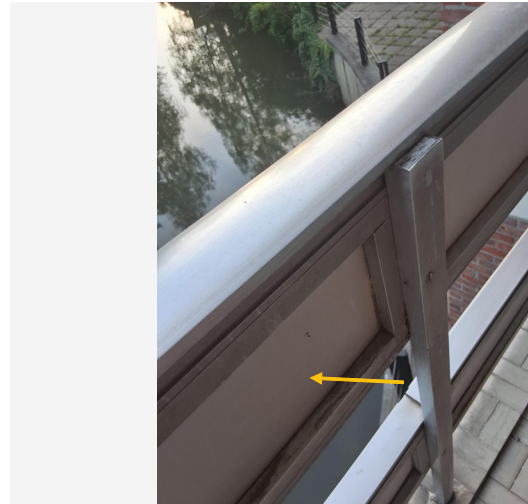
Het asbestmateriaal valt onder de mijlpaal van 2040.

Eindbeoordeling materiaalrisico	Laag materiaalrisico en/of verlaagde kans op vezelvrijgave
---------------------------------	------------------------------------------------------------

Gebondenheid	Categorie 1: hechtgebonden in oorsprong
Asbestsoort (vezeltype)	Crocidoliet aanwezig
Asbestconcentratie	Laag (< 50%)
Afschermingsgraad van het gehele materiaal	Geheel of deels vrij aan de buitenlucht, maar geen contact met binnenlucht
Toestand van het materiaal	Licht beschadigd, licht verweerd. Intacte calciumsilicaatplaat of materiaal met categorie 3-gebondenheid

Beschrijving	Glasal vensterpaneel
Omgeving	Buiten
Primaire drager	Wandopening verticaal (raam, deur, ...)
Asbestmateriaal	Plaat, paneel, tablet - Geëmailleerd, type Glasal
Bindmiddel van asbestmateriaal	Cement
Gebondenheid op basis van bindmiddel	Hecht
Hoeveelheid (oppervlakte - dikte - aantal)	• 3,00 m ² - 1,00 cm - 1 stuk
Totaal volume	0,03 m ³
Eenvoudig bereikbaar	Ja
Bevestigingswijze	<ul style="list-style-type: none">• Geklemd• Verlijmd, ingegoten, versmeerd
Identificatiemethode	<p>De asbestdeskundige beoordeelt het materiaal als asbestverdacht en dus asbesthoudend, en dit zonder monstername.</p> <p>Motivatie: De monstername brengt andere schade aan dan schade die inherent is aan de monstername.</p>
Destructieve handeling voor identificatie	Nee
Opmerking	De hoeveelheid is een zo nauwkeurig mogelijke opmeting. Hieraan kunnen evenwel geen rechten worden ontleend.

- Zorg voor een veilig beheer. Vermijd het beschadigen van het asbestmateriaal. Controleer de toestand jaarlijks op wijzigingen.
- Voer bijkomende staalname(s) uit.

- Eenvoudige handelingen: mag via doe-het-zelf of door werknemer(s) met opleidingsattest eenvoudige handelingen
Deze toepassing kan door een aannemer die over een opleidingsattest eenvoudige handelingen beschikt of door een particulier (doe-het-zelf), verwijderd worden indien er geen verhoogd risico op vrijgave van asbestvezels (max. concentratie 0,01 vezels/cm³ - CODEX Art. VI.3-54) ontstaat en de toepassing voorafgaand wordt gefixeerd/bevochtigd; de individuele elementen zonder machinale werktuigen (boormachine, slijpschijf, hogedrukreiniger,...) en zonder breken of gooien een voor een losgemaakt worden; en ten slotte dubbel en luchtdicht verpakt weggevoerd worden naar een erkend afvalpunt (recyclagepark).

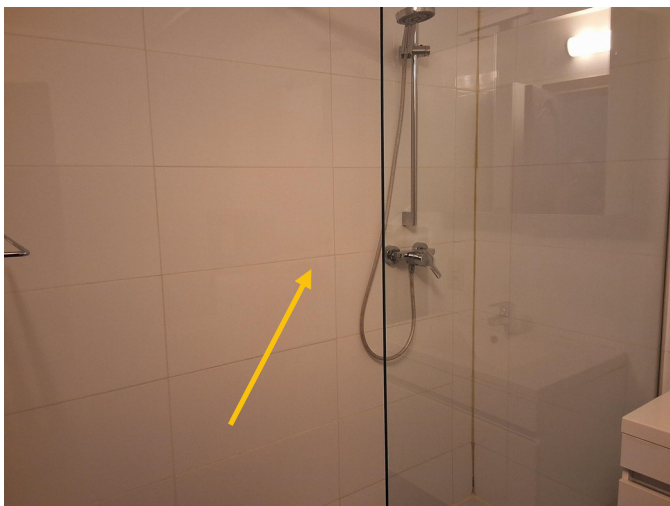
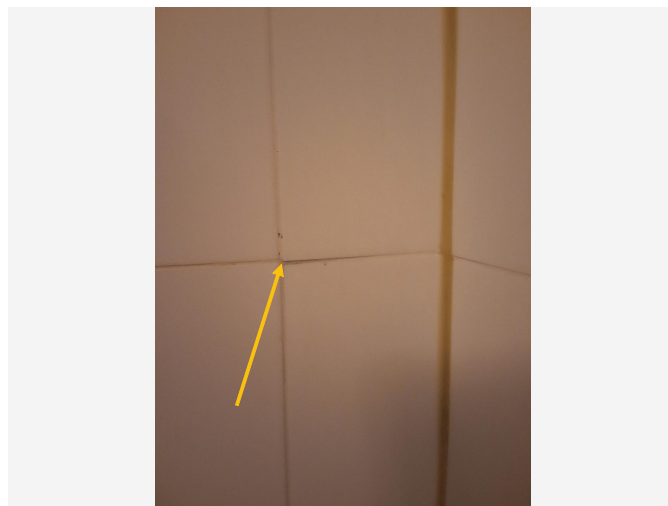
Faiencetegels zijn mogelijk gelijmd met asbesthoudende lijm. Bij werken, laat dit controleren.

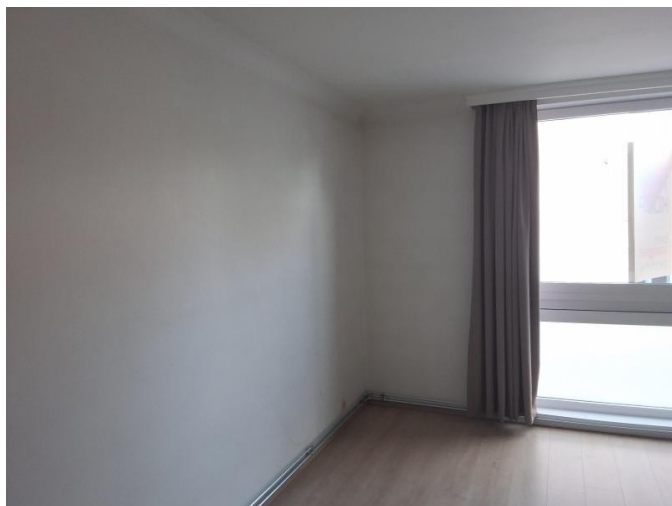
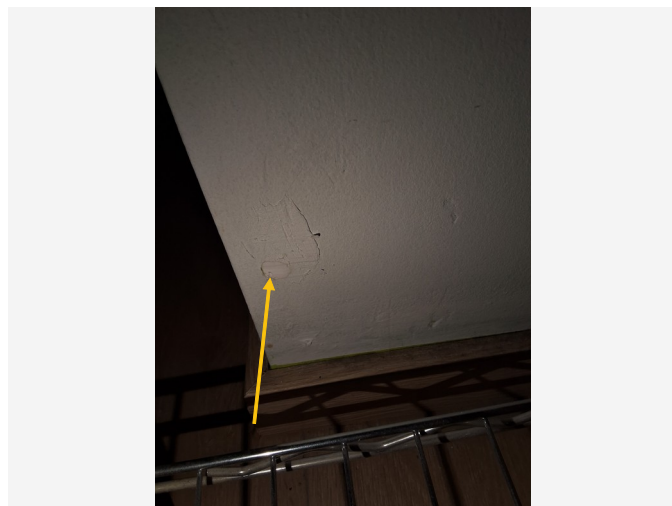
Fiche 3: Pleisterwerk wanden

Geen asbest

#	Type	Referentie	Resultaat
3.1	Mengmonster	MM01	Geen asbest

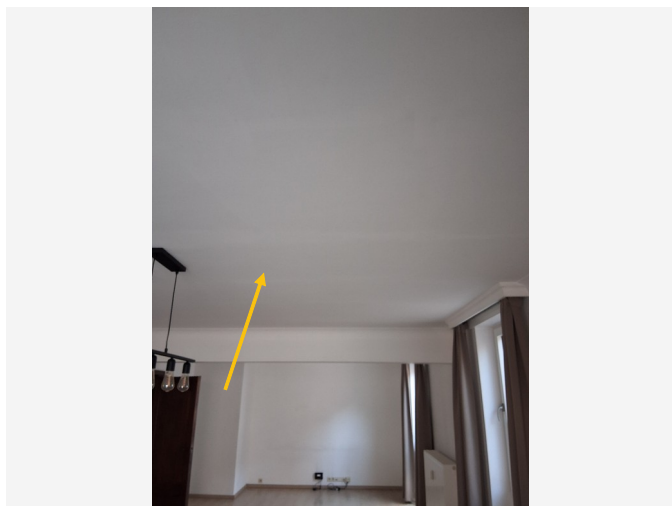
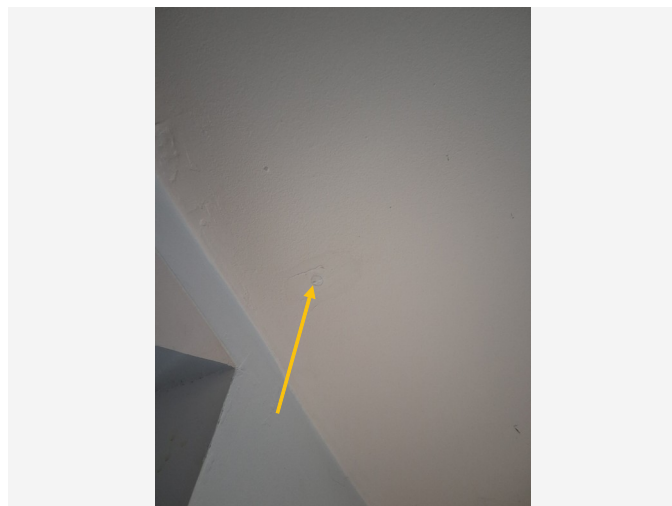
Fiche 4: Pleisterwerk plafonds

Geen asbest

#	Type	Referentie	Resultaat
4.1	Mengmonster	MM02	Geen asbest
