Asbestinventarisatetest

Korbeek-Losestraat 54, 3001 Leuven

Attestnummer : 20260420-000017.000

Uitgegeven op : 20.04.2026

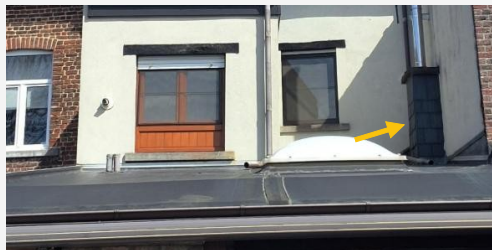
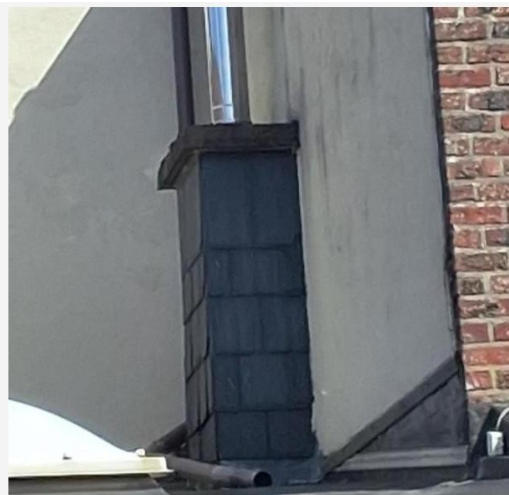
Het asbestmateriaal valt onder de mijlpaal van 2034.

Eindbeoordeling materiaalrisico	Verhoogd materiaalrisico en/of verhoogde kans op vezelvrijgave
---------------------------------	--

Gebondenheid	Categorie 1: hechtgebonden in oorsprong
Asbestsoort (vezeltype)	Crocidoliet aanwezig
Asbestconcentratie	Laag (< 50%)
Afschermingsgraad van het gehele materiaal	Geheel of deels vrij aan de buitenlucht, maar geen contact met binnenlucht
Toestand van het materiaal	Matig beschadigd, matig verweerd

Beschrijving	Gevel met leien
Omgeving	Buiten
Primaire drager	Wand buitenschil
Asbestmateriaal	Dak- en gevelbekleding - Lei, shingle
Bindmiddel van asbestmateriaal	Cement
Gebondenheid op basis van bindmiddel	Hecht
Hoeveelheid (oppervlakte - aantal)	<ul style="list-style-type: none">• 3,00 m² - 1 stuk
Totale oppervlakte	3,00 m ²
Eenvoudig bereikbaar	Ja
Bevestigingswijze	<ul style="list-style-type: none">• Genageld, geniet
Identificatiemethode	<p>De asbestdeskundige beoordeelt het materiaal als asbestverdacht en dus asbesthoudend, en dit zonder monstername.</p> <p>Motivatie: Er is een onderzoeksbeperking die monstername verhindert; De asbestdeskundige kan geen volledige risicobeoordeling uitvoeren van het materiaal.</p>
Destructieve handeling voor identificatie	Nee
Opmerking	De hoeveelheid is een zo nauwkeurig mogelijke opmeting. Hieraan kunnen evenwel geen rechten worden ontleend.

- Verwijder dit asbestmateriaal zo snel mogelijk. Volg de toestand goed op.
- Hemelwater dat afspoelt van asbestcement daken of gevels kan asbestdeeltjes bevatten. Gebruik het enkel voor gesloten circuits (bv. spoelen toiletten). Reinig na het vervangen van het dak of de gevel de dakgoten en regenwaterput of -ton om asbesthoudend sediment of slib te verwijderen

- Eenvoudige handelingen: mag via doe-het-zelf of door werknemer(s) met opleidingsattest eenvoudige handelingen
Deze toepassing kan door een aannemer die over een opleidingsattest eenvoudige handelingen beschikt of door een particulier (doe-het-zelf), verwijderd worden indien er geen verhoogd risico op vrijgave van asbestvezels (max. concentratie 0,01 vezels/cm³ - CODEX Art. VI.3-54) ontstaat en de toepassing voorafgaand wordt gefixeerd/bevochtigd; de individuele elementen zonder machinale werktuigen (boormachine, slijpschijf, hogedrukreiniger,...) en zonder breken of gooien een voor een losgemaakt worden; en ten slotte dubbel en luchtdicht verpakt weggevoerd worden naar een erkend afvalpunt (recyclagepark).

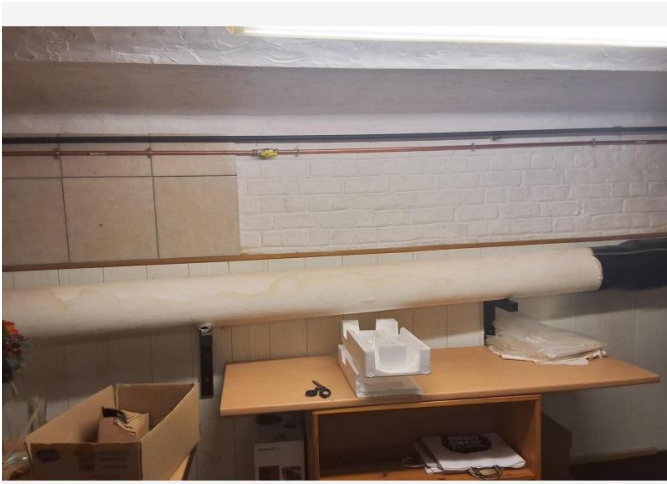
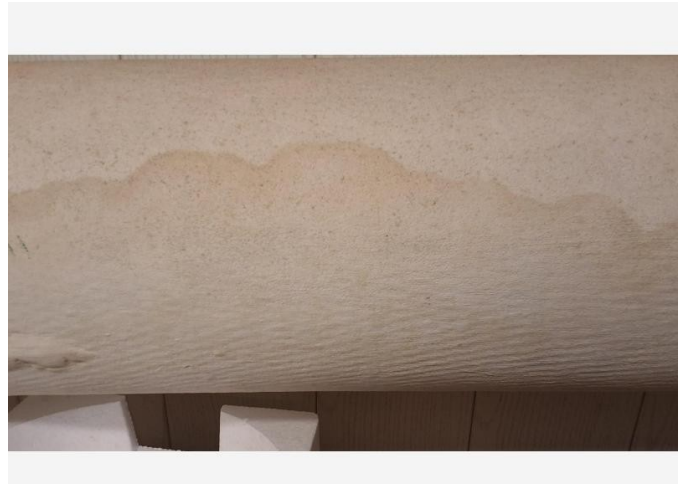
Het asbestmateriaal valt onder de mijlpaal van 2040.

Eindbeoordeling materiaalrisico	Verhoogd materiaalrisico en/of verhoogde kans op vezelvrijgave
---------------------------------	--

Gebondenheid	Categorie 1: hechtgebonden in oorsprong
Asbestsoort (vezeltype)	Crocidoliet aanwezig
Asbestconcentratie	Laag (< 50%)
Afschermingsgraad van het gehele materiaal	Geheel of deels vrij aan de binnenlucht, maar geen contact met binnenluchtstromen
Toestand van het materiaal	Licht beschadigd, licht verweerd. Intacte calciumsilicaatplaat of materiaal met categorie 3-gebondenheid

Beschrijving	Cementbuis
Omgeving	Binnen
Primaire drager	Schacht-koker (technisch)
Asbestmateriaal	Buis, koker, leiding, pijp, doorvoer
Bindmiddel van asbestmateriaal	Cement
Gebondenheid op basis van bindmiddel	Hecht
Hoeveelheid (lengte - omtrek - dikte - aantal)	<ul style="list-style-type: none">• 6,00 m - 50,00 cm - 2,00 cm - 1 stuk
Totaal volume	0,06 m ³
Eenvoudig bereikbaar	Ja
Bevestigingswijze	<ul style="list-style-type: none">• Verlijmd, ingegoten, versmeerd
Identificatiemethode	De asbestdeskundige beoordeelt het materiaal als asbesthoudend, en dit zonder monsternamen.
Destructieve handeling voor identificatie	Nee
Opmerking	De precieze lengte is onbekend.

- Zorg voor een veilig beheer. Vermijd het beschadigen van het asbestmateriaal. Controleer de toestand jaarlijks op wijzigingen.

- Eenvoudige handelingen: mag via doe-het-zelf of door werknemer(s) met opleidingsattest eenvoudige handelingen
Deze toepassing kan door een aannemer die over een opleidingsattest eenvoudige handelingen beschikt of door een particulier (doe-het-zelf), verwijderd worden indien er geen verhoogd risico op vrijgave van asbestvezels (max. concentratie 0,01 vezels/cm³ - CODEX Art. VI.3-54) ontstaat en de toepassing voorafgaand wordt gefixeerd/bevochtigd; de individuele elementen zonder machinale werktuigen (boormachine, slijpschijf, hogedrukreiniger,...) en zonder breken of gooien een voor een losgemaakt worden; en ten slotte dubbel en luchtdicht verpakt weggevoerd worden naar een erkend afvalpunt (recyclagepark).

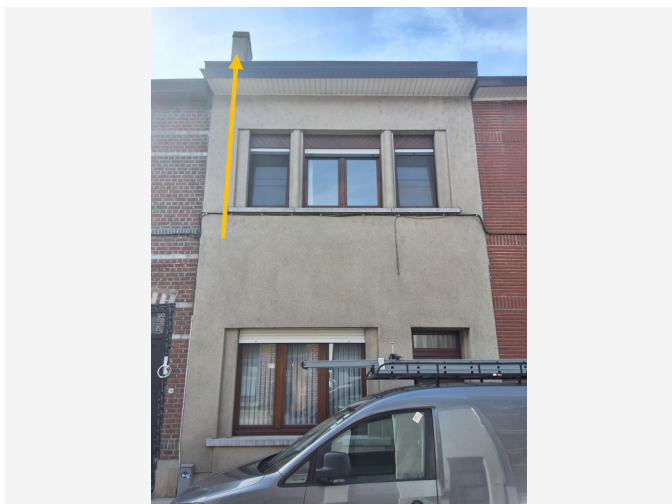
Situeringfoto

Tijdelijke beperking

Reden: Het te onderzoeken materiaal situeert zich hoger dan 3,50 m te rekenen vanaf een veilige ondergrond

Uitleg van de asbestdeskundige: De schouw bevat binnenin mogelijk een asbestcement rookgaskanaal. Laat dit onderzoeken bij eventuele werken.

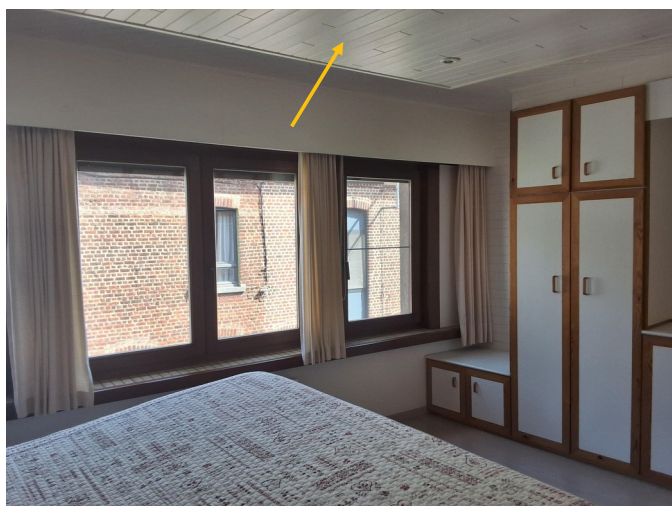
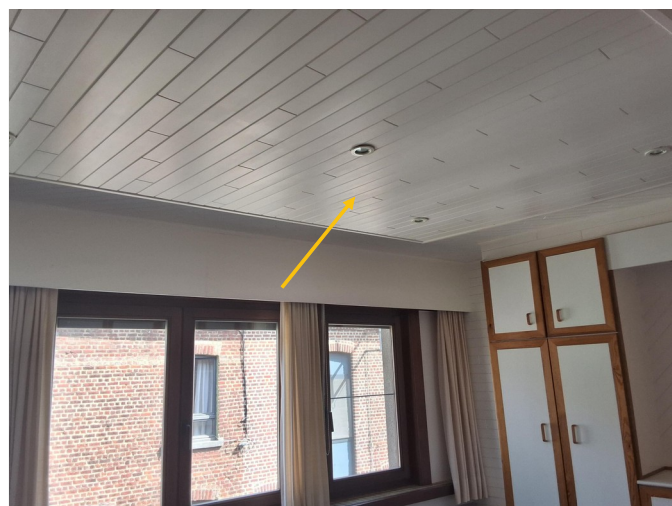
Informatie over een niet-asbestverdacht materiaal

Basis voor advies	De asbestdeskundige beoordeelt het materiaal als asbesthoudend op basis van een beoordeling met het blote oog.
--------------------------	--

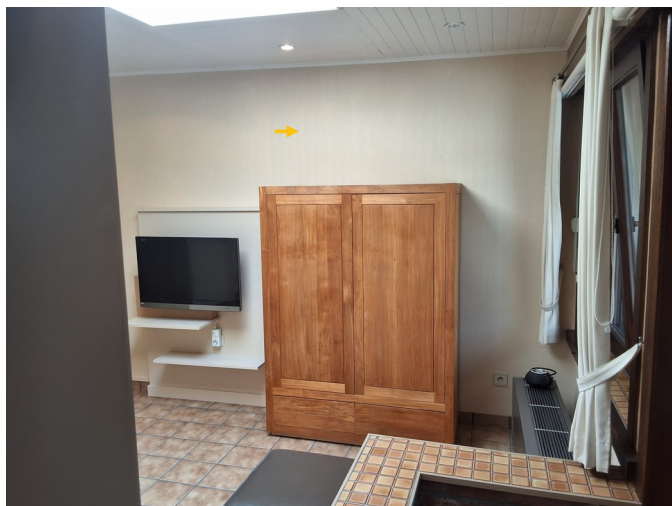
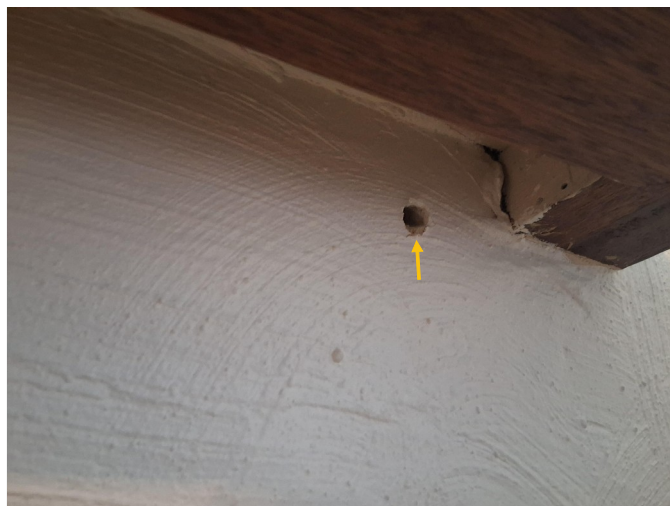
Fiche 6: Pleisterwerk wanden

Geen asbest

#	Type	Referentie	Resultaat
6.1	Mengmonster	MM01	Geen asbest

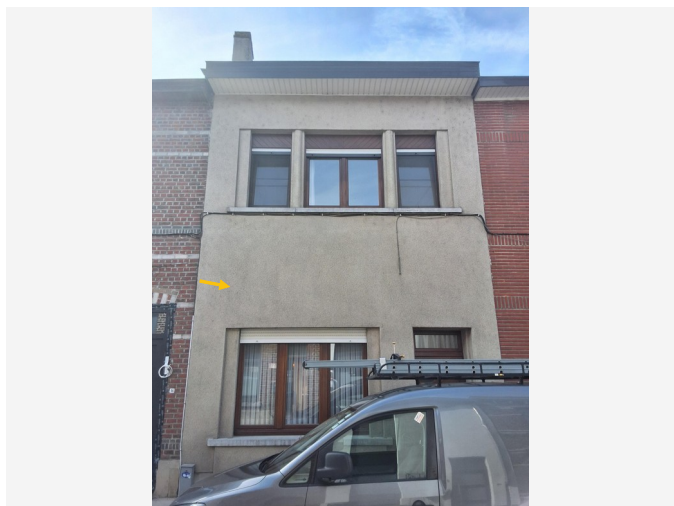
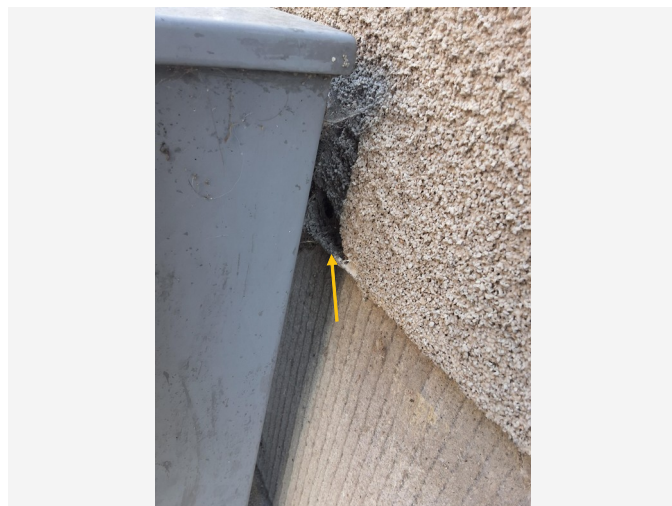
Geen asbest

#	Type	Referentie	Resultaat
7.1	Mengmonster	MM06	Geen asbest
