Asbestinventarisatetest

Rector De Somerplein 14B/0201, 3000 Leuven

Attestnummer : 20250530-000195.000

Uitgegeven op : 30.05.2025

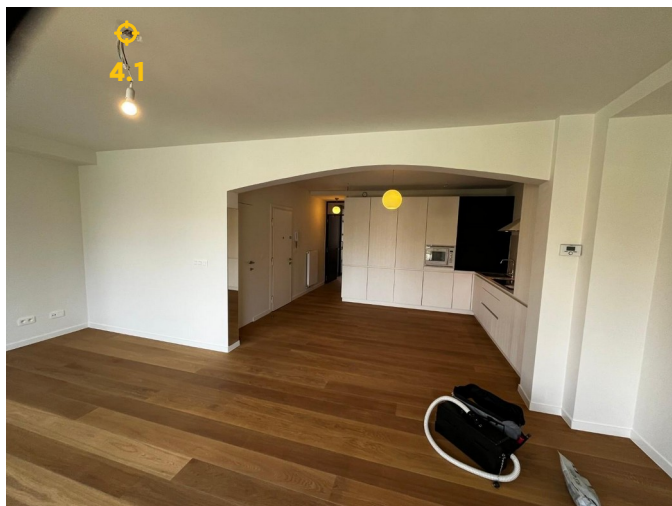
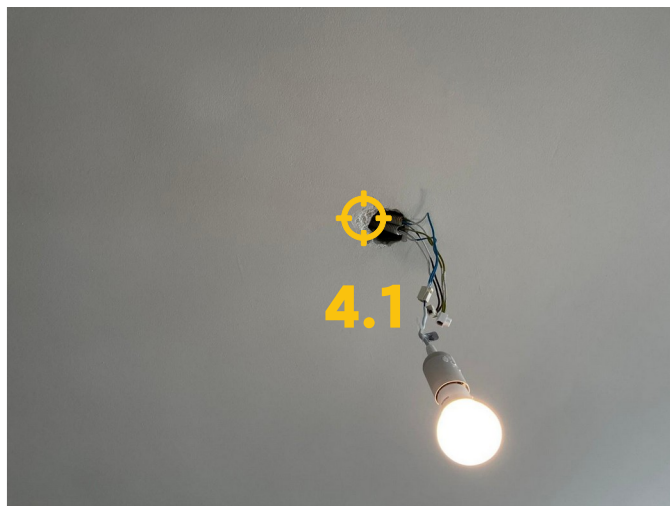
Fiche 4: Pleister plafonds

Conclusie

Geen asbest

#	Type	Referentie	Resultaat
4.1	Mengmonster	MM02	Geen asbest

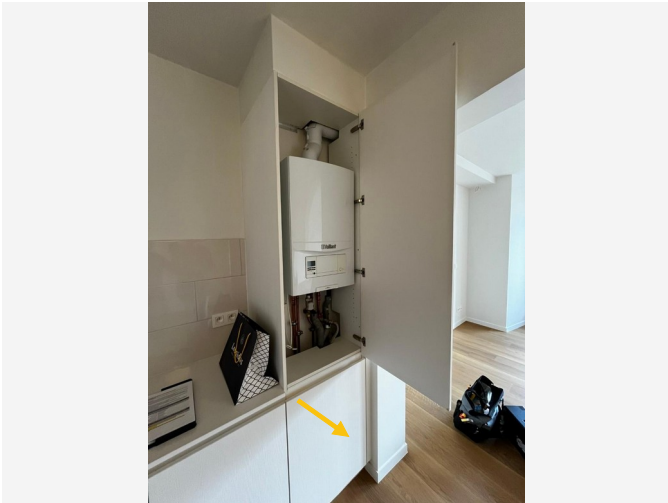
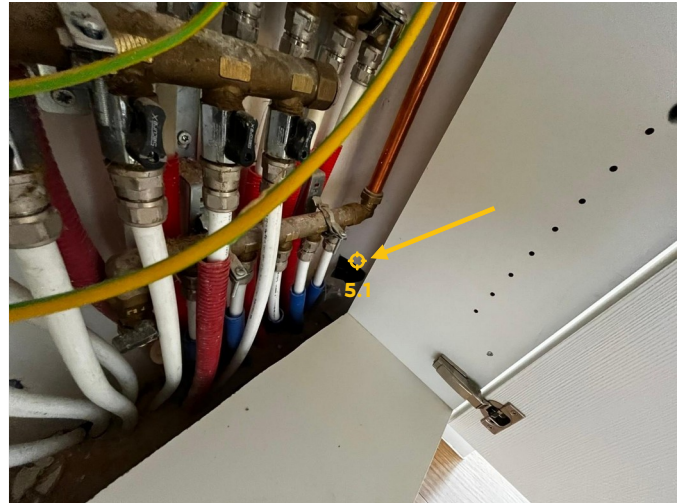
Fiche 5: Pleisterwerk muren

Conclusie

Geen asbest

#	Type	Referentie	Resultaat
5.1	Mengmonster	MM01	Geen asbest
