Asbestinventarisatetest

Strijdersstraat 23/0001, 3000 Leuven

Attestnummer : **20251001-000098.000**

Uitgegeven op : **01.10.2025**

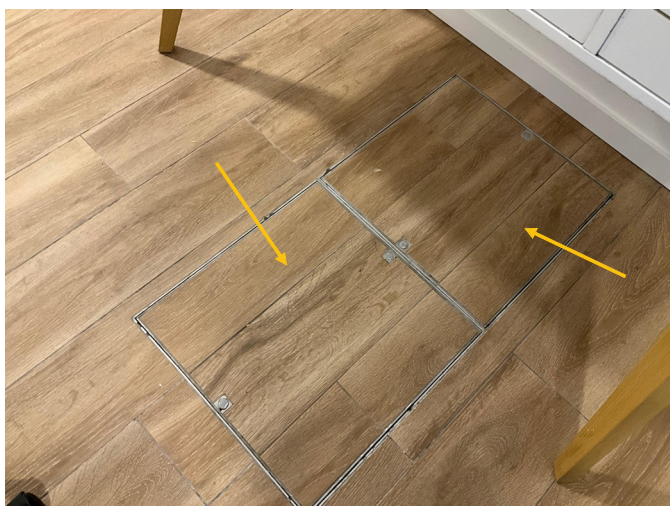
Situeringfoto

Tijdelijke beperking

Reden: Te zwaar/vastgeklemd

Uitleg van de asbestdeskundige: De aanwezige putdeksels zijn te zwaar of vastgeklemd door de langdurige aanwezigheid, waardoor ze niet geopend kunnen worden. Enkel met speciaal gereedschap kunnen deze worden geopend.

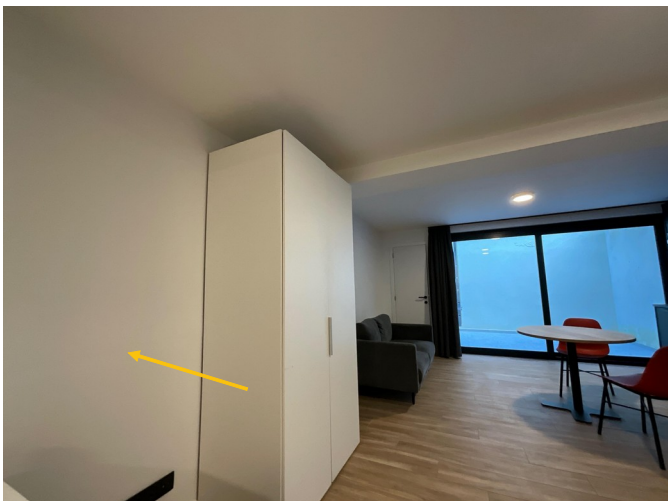
Fiche 2: Valse binnenwanden (gipskartonplaten) - Algemeen

De meeste binnenwanden zijn afgewerkt met gipskartonplaten (bouwjaar onbekend). De afsmeerlagen ter hoogte van de naden zijn niet visueel waarneembaar, aangezien de platen overschilderd werden. Deze afsmeerlagen kunnen asbesthoudend zijn indien ze zijn aangebracht door een doe-het-zelver (zelfs na 2000) of door een aannemer vóór 2001. Achter deze plafondafwerkingen kunnen zich bovendien nog andere verdachte materialen bevinden. Bij renovatiewerken wordt daarom aanbevolen om vóór aanvang van de werken deze afsmeerlagen en eventuele toepassingen achter de platen destructief te laten onderzoeken, om mogelijke gezondheidsrisico's te beperken.

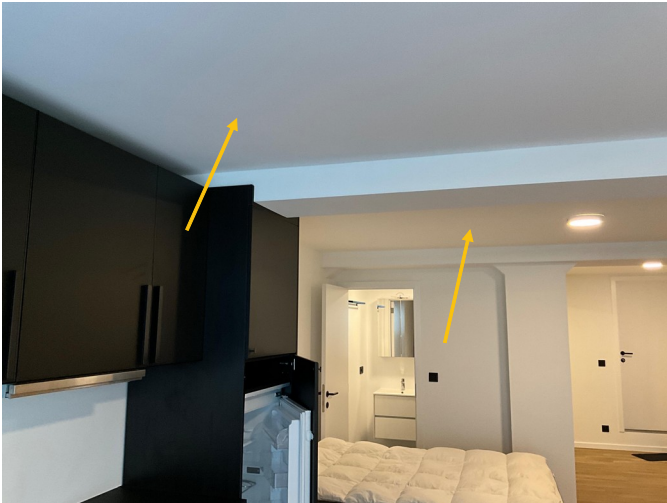
De plafonds zijn afgewerkt met gipskartonplaten (bouwjaar onbekend). De afsmeerlagen ter hoogte van de naden zijn niet visueel waarneembaar, aangezien de platen overschilderd werden. Deze afsmeerlagen kunnen asbesthoudend zijn indien ze zijn aangebracht door een doe-het-zelver (zelfs na 2000) of door een aannemer vóór 2001. Achter deze plafondafwerkingen kunnen zich bovendien nog andere verdachte materialen bevinden. Bij renovatiewerken wordt daarom aanbevolen om vóór aanvang van de werken deze afsmeerlagen en eventuele toepassingen achter de platen destructief te laten onderzoeken, om mogelijke gezondheidsrisico's te beperken.

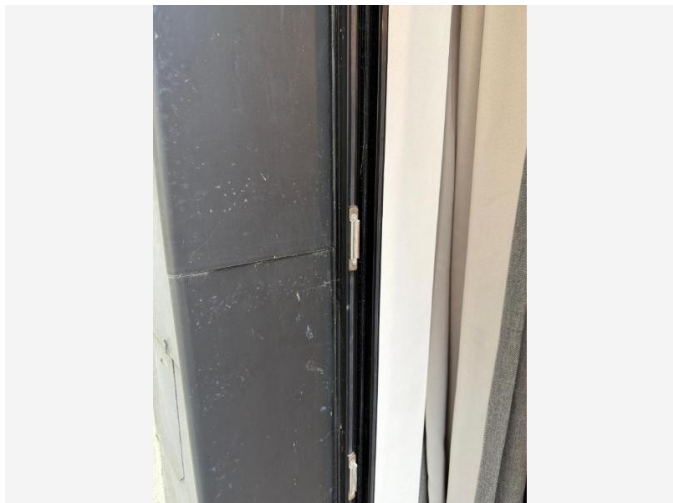
Fiche 4: Afdichtingskit (niet aanwezig) buitenschrijnwerk – Studio

Er is geen afdichtingskit aanwezig tussen de gevel en de raamprofielen. De kit tussen het glas en de profielen is niet verdacht. Het betreft nieuwere ramen.

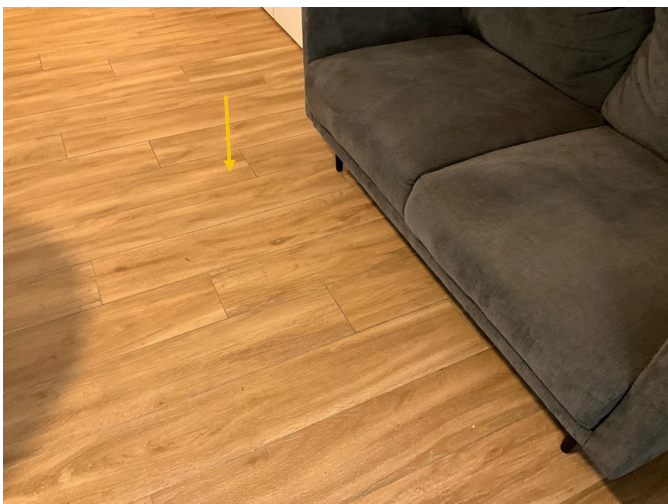
De vloer is afgewerkt met keramische parket/tegels. Het is niet zichtbaar wat zich onder deze vloer bevindt. Hoewel op sommige plaatsen kleine gaatjes zichtbaar zijn, biedt dit onvoldoende inzicht in de onderliggende materialen. Er bestaat steeds een mogelijkheid dat er verdachte materialen onder de vloerbedekking aanwezig zijn. Bij renovatiewerken wordt aanbevolen om voorafgaand aan de werken de onderliggende lagen en eventuele toepassingen onder de vloerbekleding destructief te laten onderzoeken, om gezondheidsrisico's te beperken.

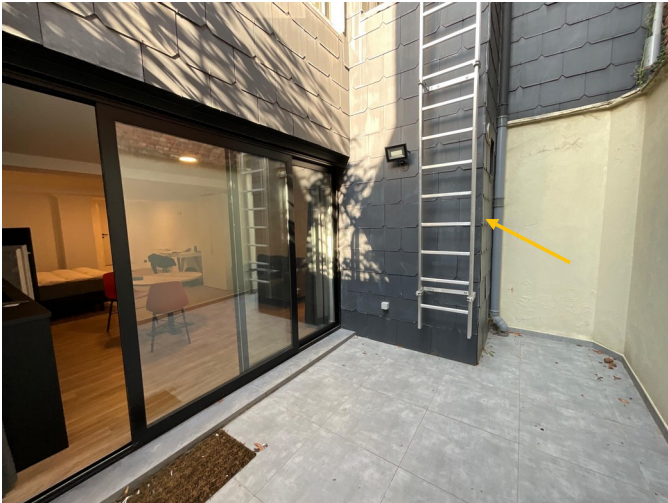
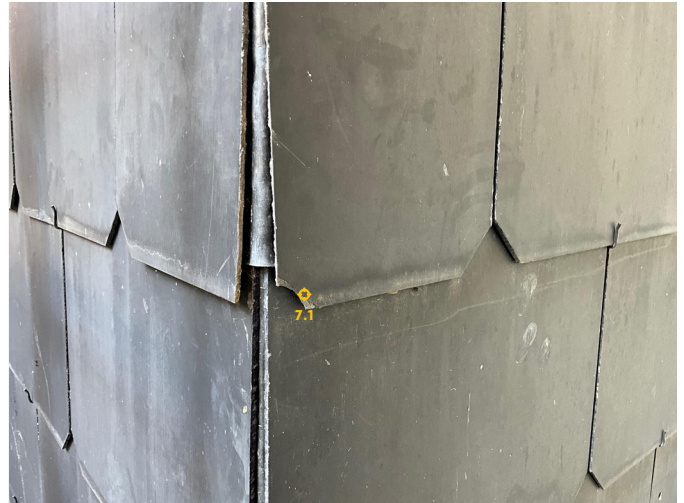
Fiche 7: Kunstleien (buitengevel) - Terras

Geen asbest

#	Type	Referentie	Resultaat
7.1	Puntmonster	M002	Geen asbest

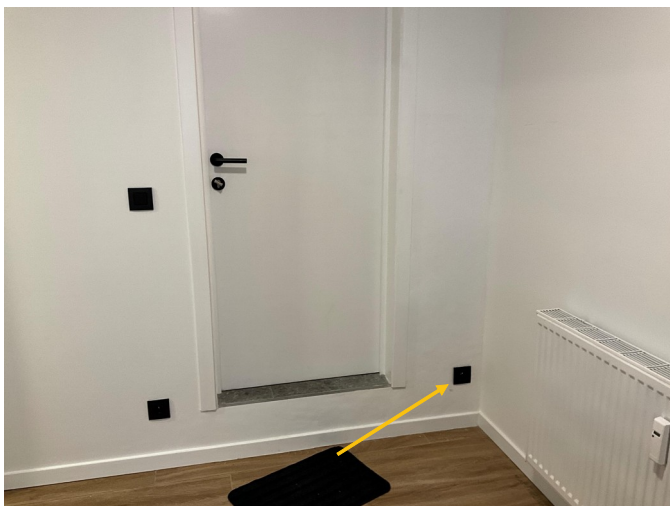
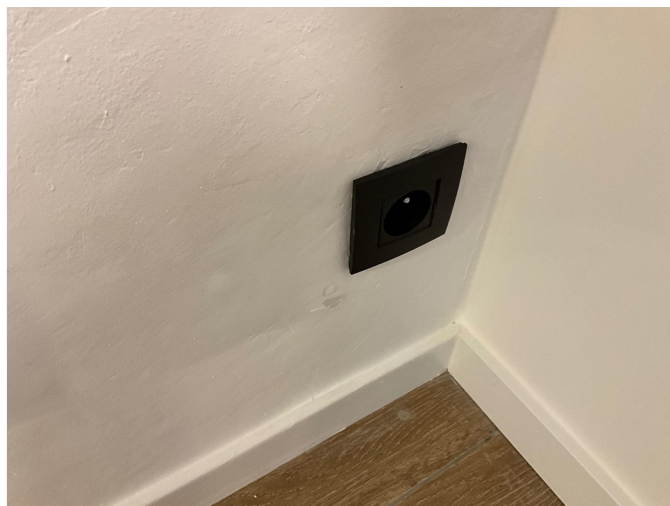
Geen asbest

#	Type	Referentie	Resultaat
8.1	Mengmonster	M001	Geen asbest

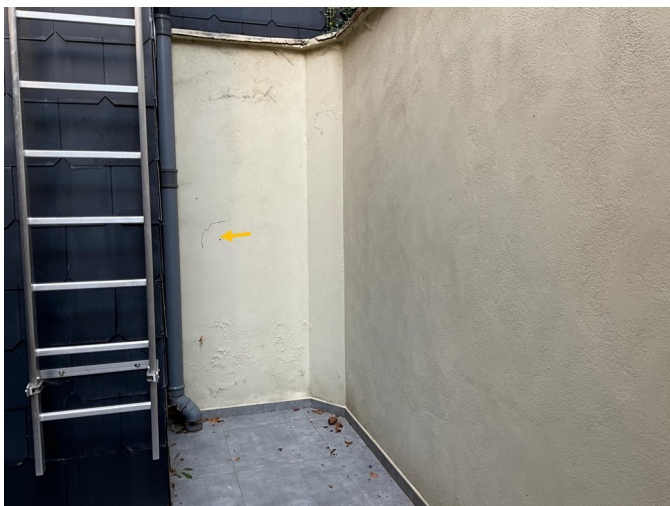
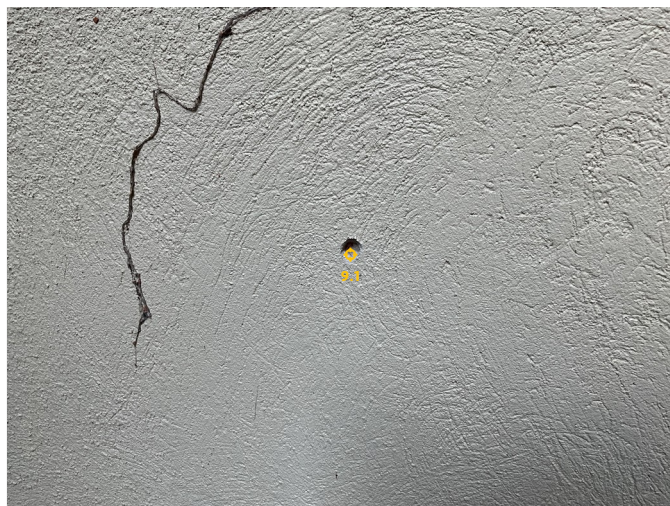
Fiche 9: Crepi buitengevel - Terras

Geen asbest

#	Type	Referentie	Resultaat
9.1	Mengmonster	M003	Geen asbest
