Asbestinventarisatetest

Tiensestraat 217/0201, 3000 Leuven

Attestnummer : **20250924-000427.000**

Uitgegeven op : **24.09.2025**

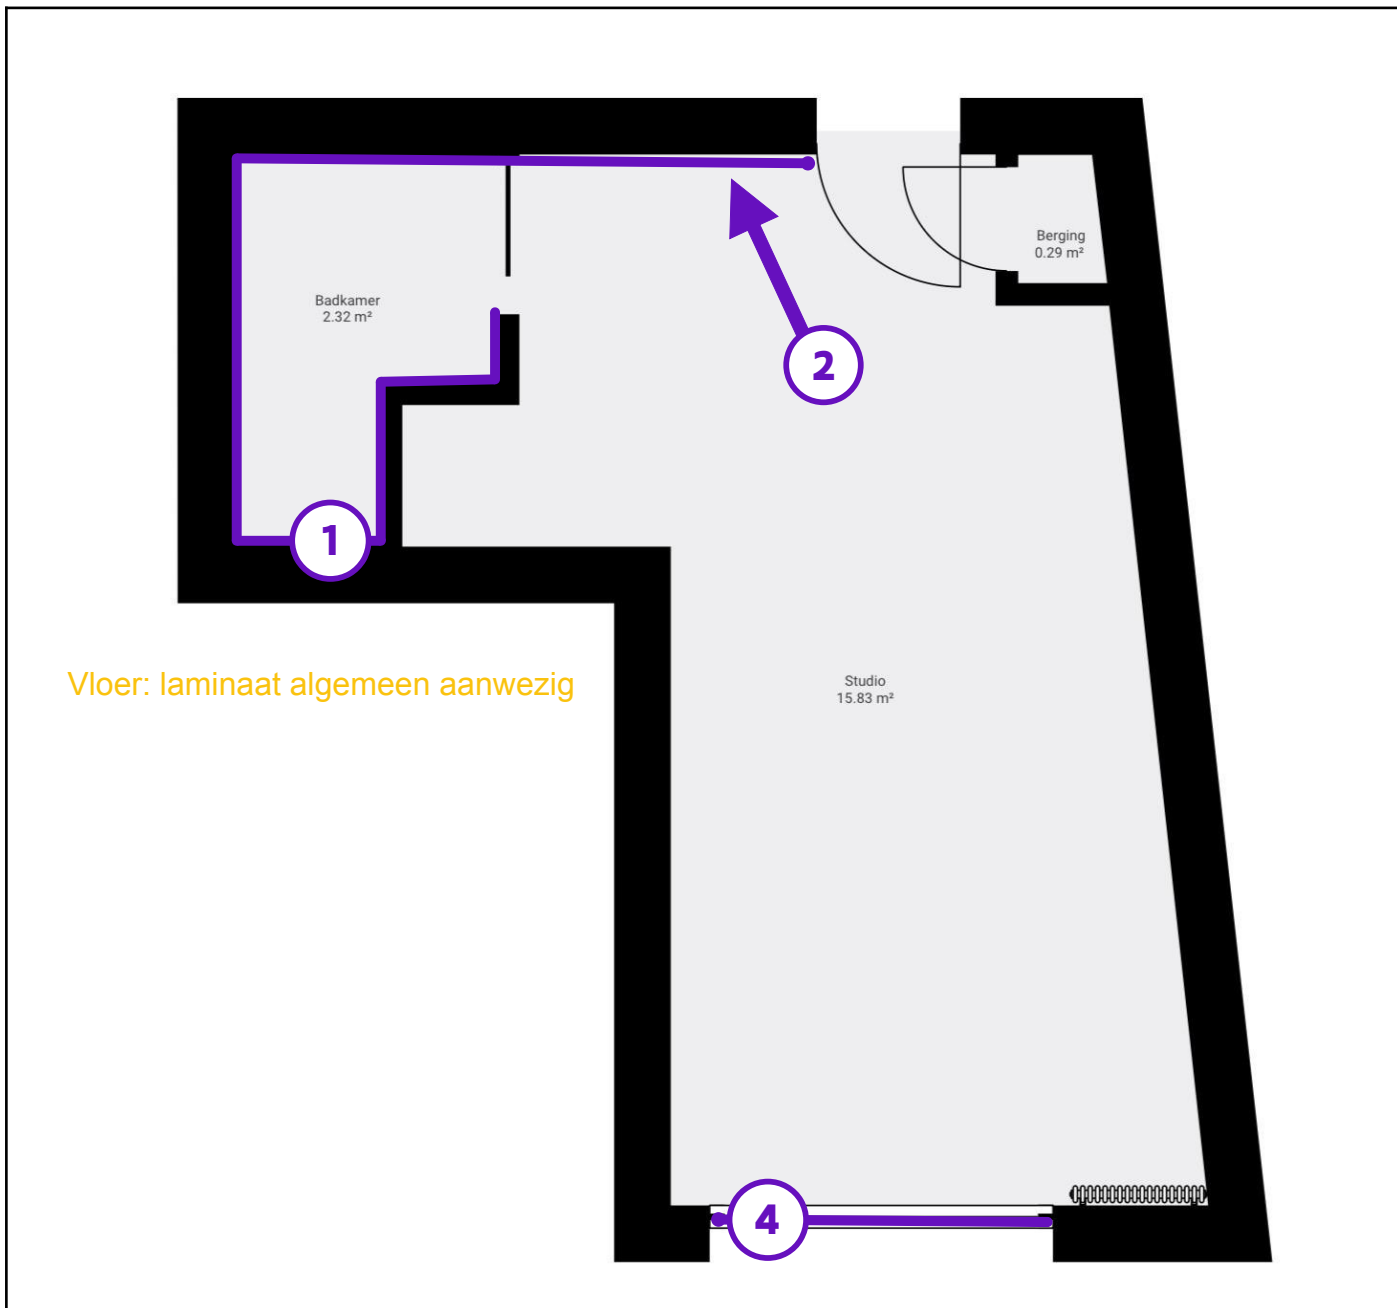
Plan 1.1: Niv. +2

Beschrijving	Type	Actie
1. Tegellijn achter wandtegels - Badkamer, keuken	Advies	-
2. Antidreun (spoelbak) - Keuken	Advies	-
3. Vloerbekleding (laminaat) - Studio	Advies	-

4. Afdichtingskit buitenschrijnwerk – Studio	Advies	-
--	--------	---

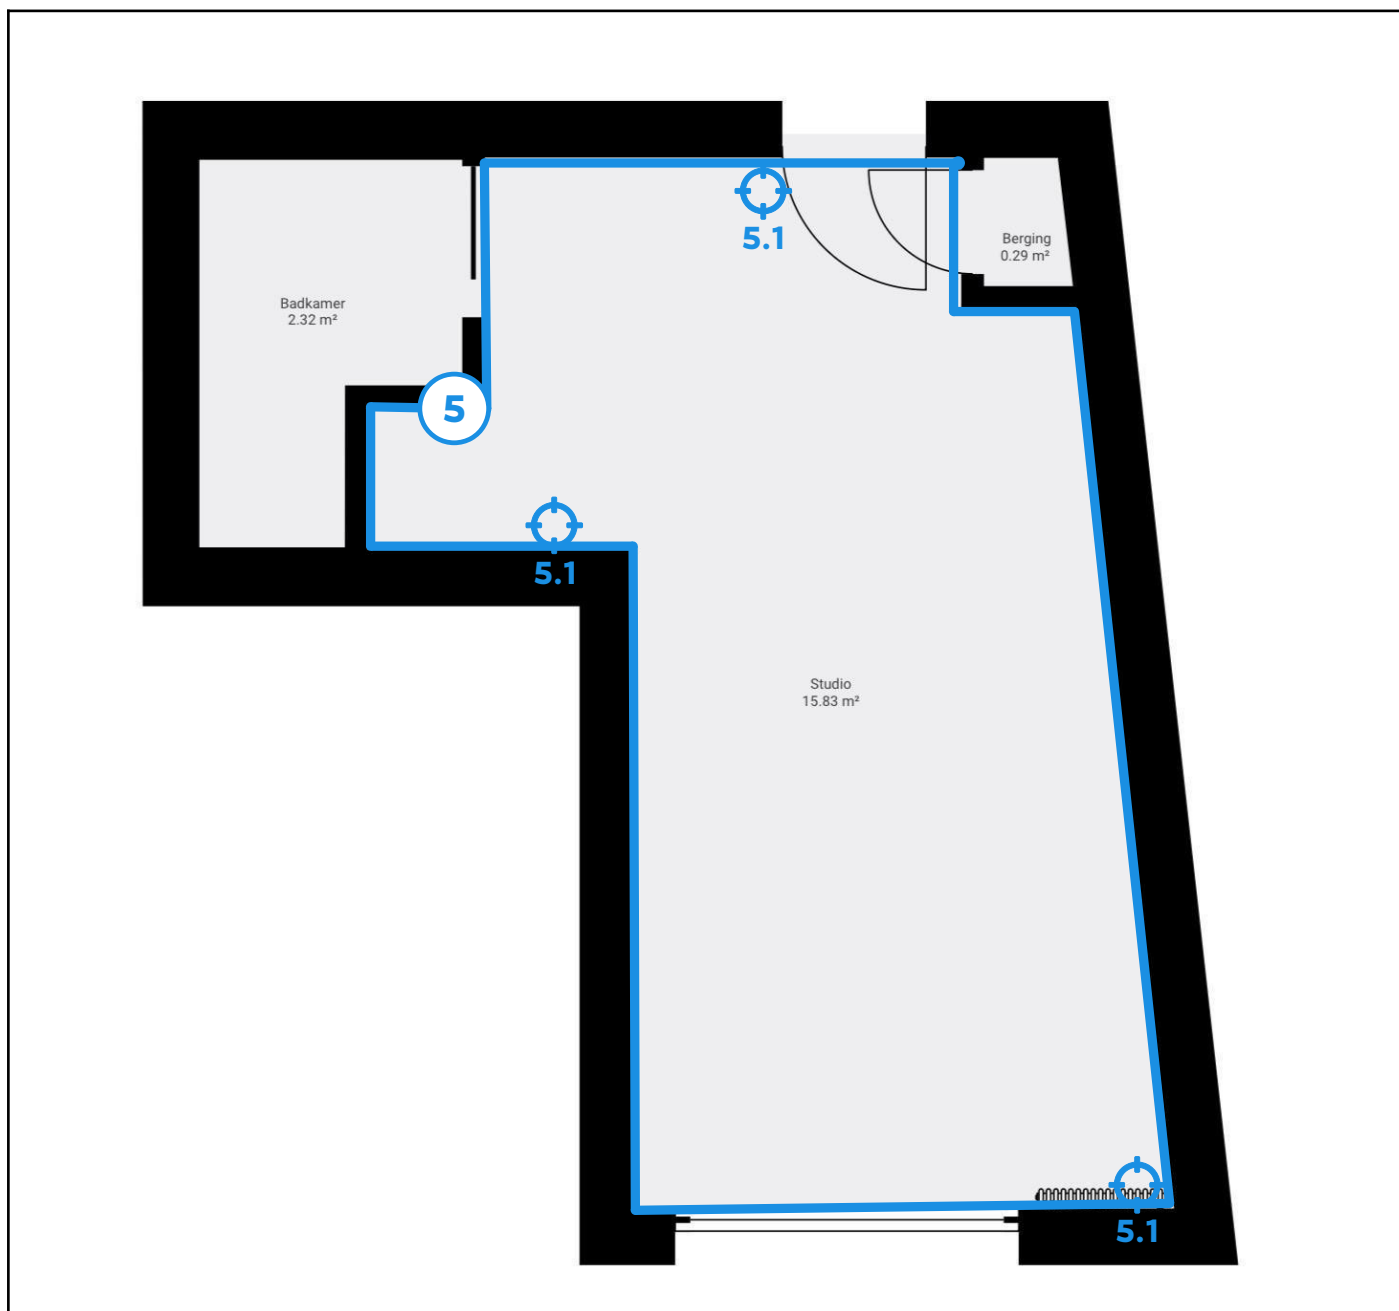
Plan 1.2: Niv. +2 (wanden)

Beschrijving	Type	Actie
5. Pleisterwerk binnenwand - Studio	Geen asbest	-
5.1 Code: M001	Mengmonster	-

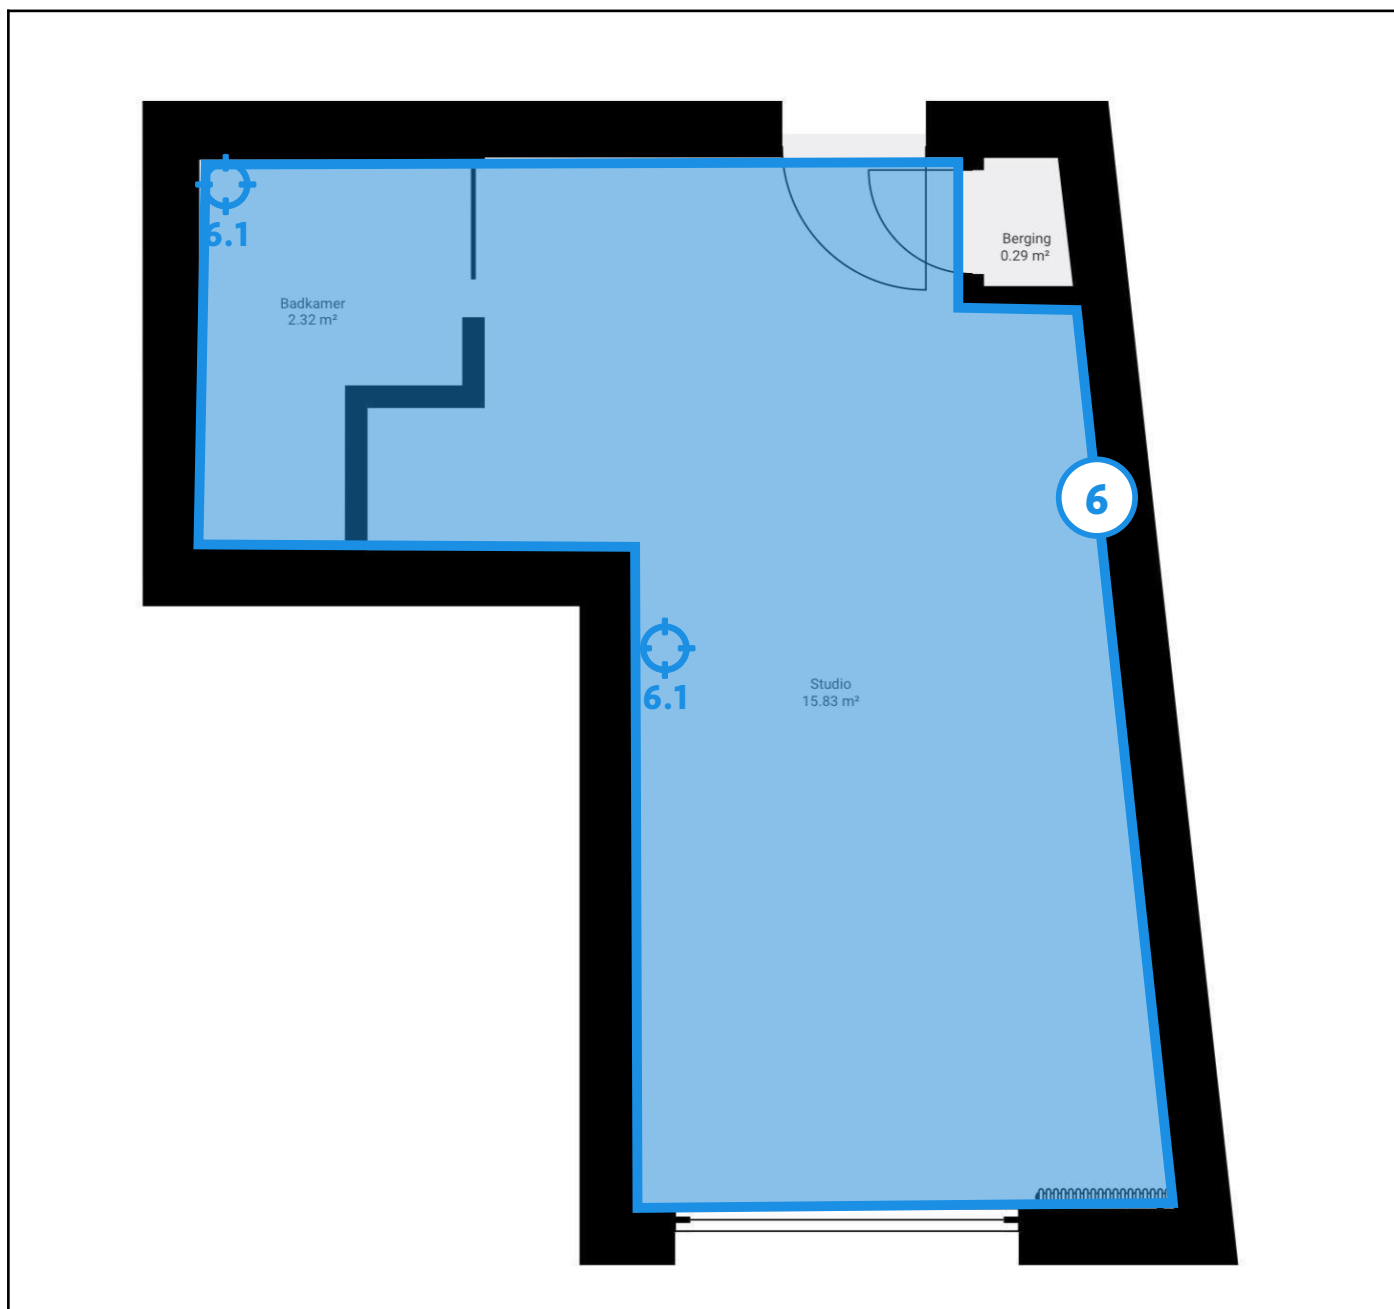
Plan 1.3: Niv. +2 (plafond)

Beschrijving	Type	Actie
6. Pleisterwerk plafond - Studio	Geen asbest	-
6.1 Code: M002	Mengmonster	-

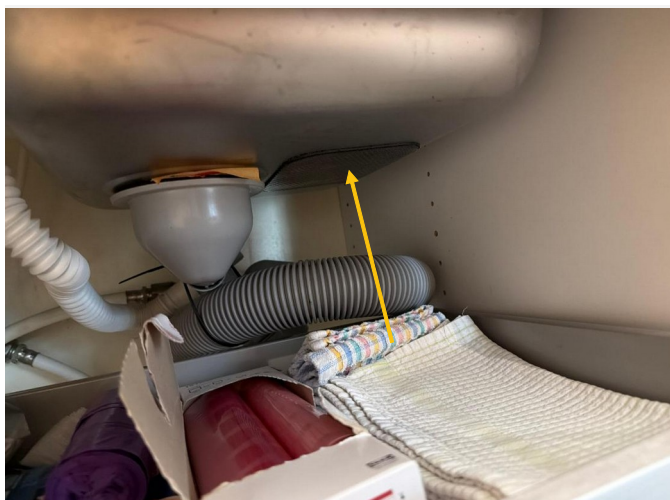
Vrije foto

Betreft een antidreun lapje van een nieuwer type, met een wastafel aangekocht bij IKEA.

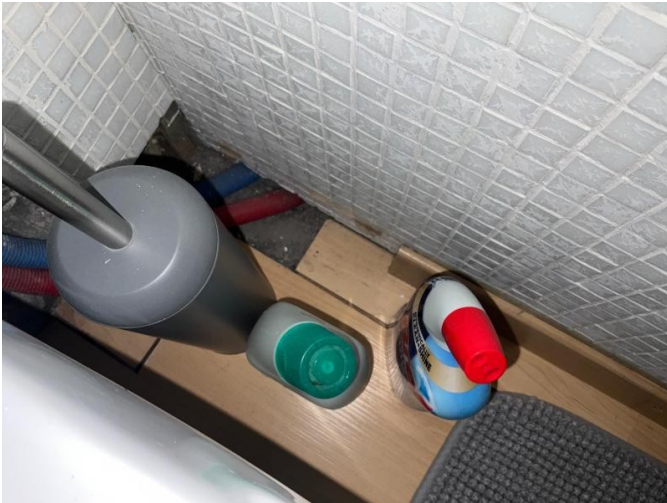
Vrije foto

De vloer is afgewerkt met laminaat. Het is niet zichtbaar wat zich onder deze laminaatvloer bevindt. Hoewel op sommige plaatsen kleine gaatjes zichtbaar zijn, biedt dit onvoldoende inzicht in de onderliggende materialen. Er bestaat steeds een mogelijkheid dat er verdachte materialen onder de vloerbedekking aanwezig zijn. Bij renovatiewerken wordt aanbevolen om voorafgaand aan de werken de onderliggende lagen en eventuele toepassingen onder de vloerbekleding destructief te laten onderzoeken, om gezondheidsrisico's te beperken.

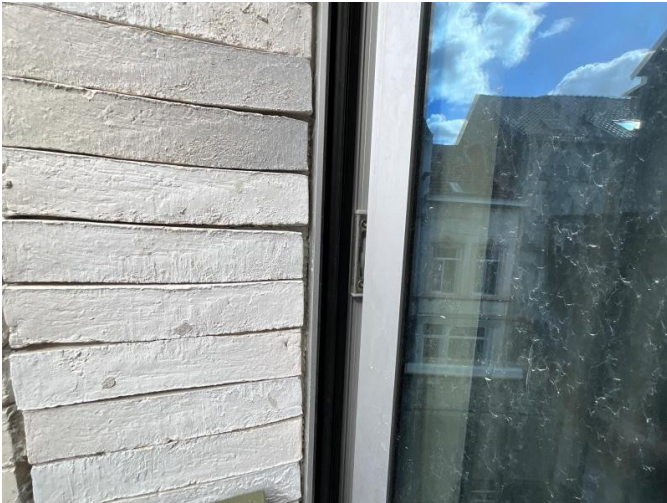
Vrije foto

De afdichtingskit/mastiek tussen de gevel en het buitenschrijnwerk (ramen en deuren) in het te onderzoeken studio wordt niet als asbestverdacht beschouwd. Het betreft geen mastiek of kit met een relatief harde of pasta-achtige structuur. Dit geldt eveneens voor de afdichtingskit tussen het glas en de raam- of deurprofielen. Er blijft echter steeds een mogelijkheid dat zich onder een niet-verdachte kit/mastiek alsnog verdachte kit/mastiek bevindt die nadien is overgekit. Voorzichtigheid bij renovatiewerken is daarom steeds aangewezen.

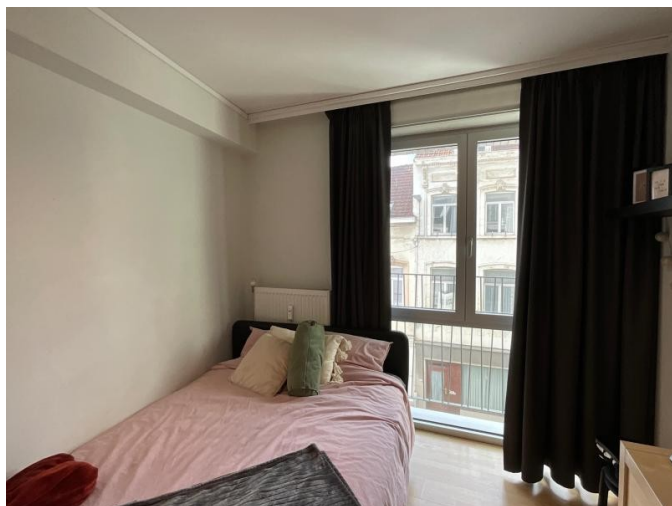
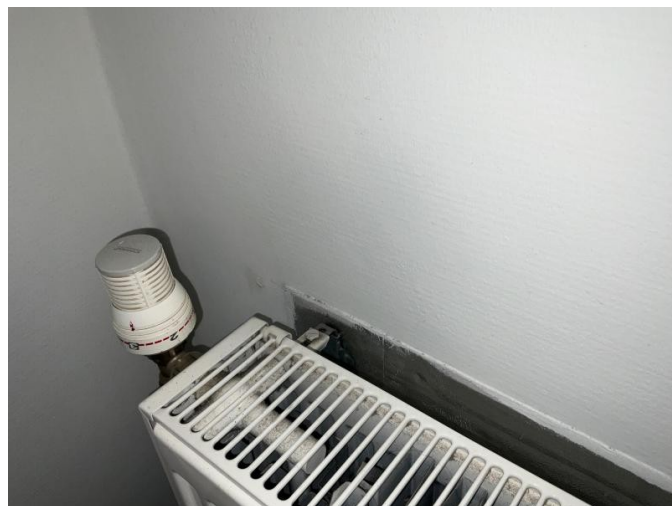
Geen asbest

#	Type	Referentie	Resultaat
5.1	Mengmonster	M001	Geen asbest

Beschrijving	Pleisterwerk binnenwand - Studio
Omgeving	Binnen
Primaire drager	Binnenwand
Bindmiddel van materiaal	Gips - kalk
Gebondenheid op basis van bindmiddel	Niet-hechtgebonden
Hoeveelheid (oppervlakte - dikte - aantal)	• 50,00 m ² - 1,00 cm - 1 stuk
Totaal volume	0,50 m ³
Identificatiemethode	Vaststelling met monstername
Destructieve handeling voor identificatie	Nee
Opmerking	Monsternames van het pleisterwerk zijn uitgevoerd in één ruimte waar zowel de keuken als de leef- en slaapruijnte aanwezig zijn. De monsters zijn genomen in de keuken en op een droge locatie. Er is geen traphal of stookplaats aanwezig. In de badkamer is er geen pleisterwerk op de binnenwanden aanwezig.

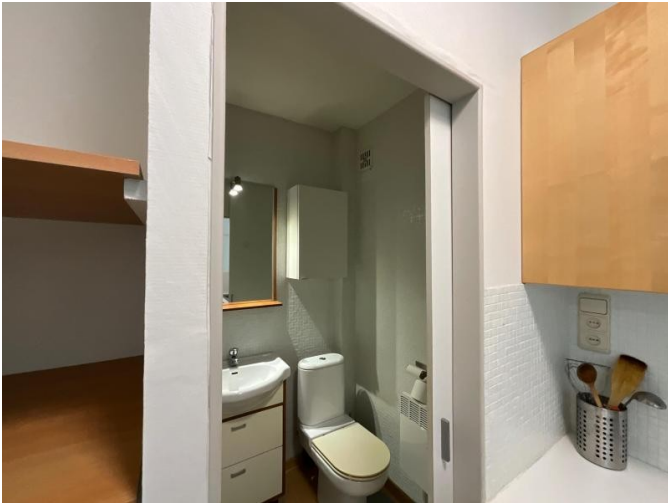
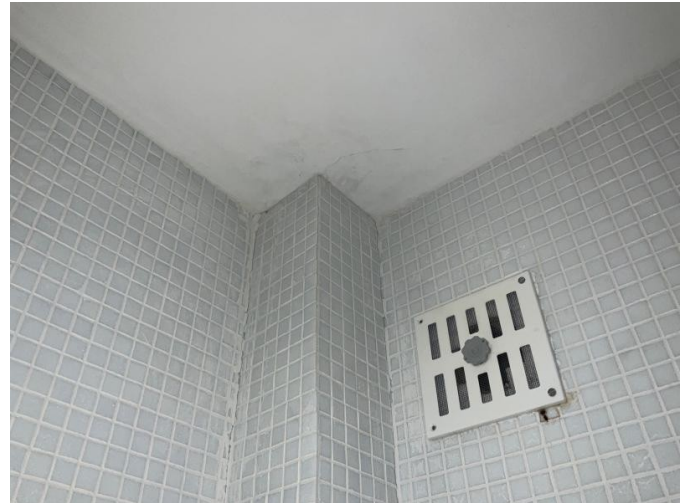
Geen asbest

#	Type	Referentie	Resultaat
6.1	Mengmonster	M002	Geen asbest

Beschrijving	Pleisterwerk plafond - Studio
Omgeving	Binnen
Primaire drager	Plafond
Bindmiddel van materiaal	Gips - kalk
Gebondenheid op basis van bindmiddel	Niet-hechtgebonden
Hoeveelheid (oppervlakte - dikte - aantal)	• 1.234,00 m ² - 1,00 cm - 1 stuk
Totaal volume	12,34 m ³
Identificatiemethode	Vaststelling met monstername
Destructieve handeling voor identificatie	Nee
Opmerking	Monsternames van het pleisterwerk zijn uitgevoerd in twee ruimtes. In één ruimte bevinden zich zowel de keuken als de leef- en slaapruijnte. De monsters zijn genomen in een natte ruimte en een droge ruimte. Er is geen traphal of stookplaats aanwezig.
