# Asbestinventarisatetest

Tiensestraat 217/0108, 3000 Leuven

Attestnummer : **20260310-000191.000**

Uitgegeven op : **10.03.2026**

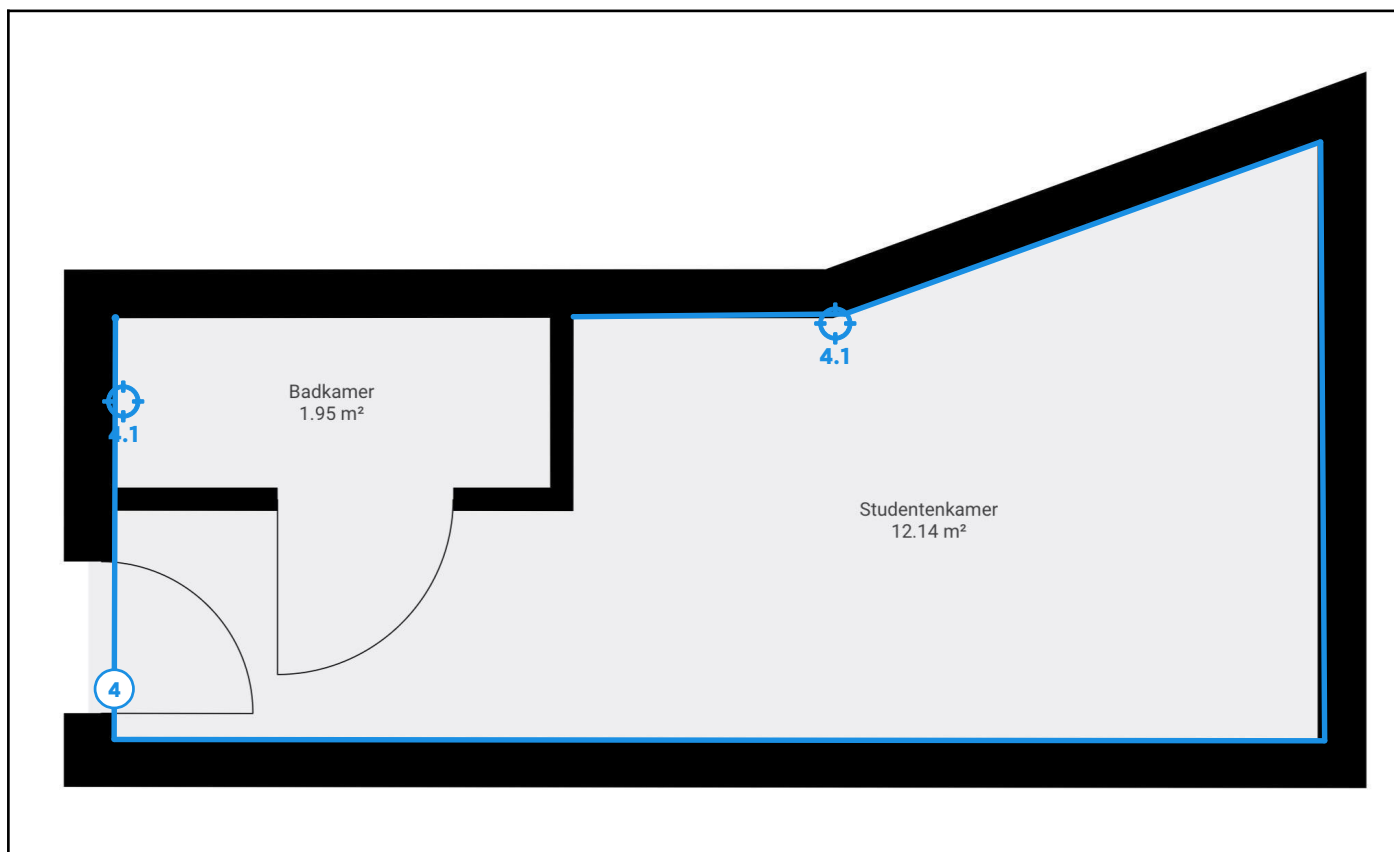
## Plan 1.2: Niv. +1 (wanden)

Beschrijving	Type	Actie
4. Pleisterwerk binnenwand - Studio	Geen asbest	-
4.1 Code: M001	Mengmonster	-

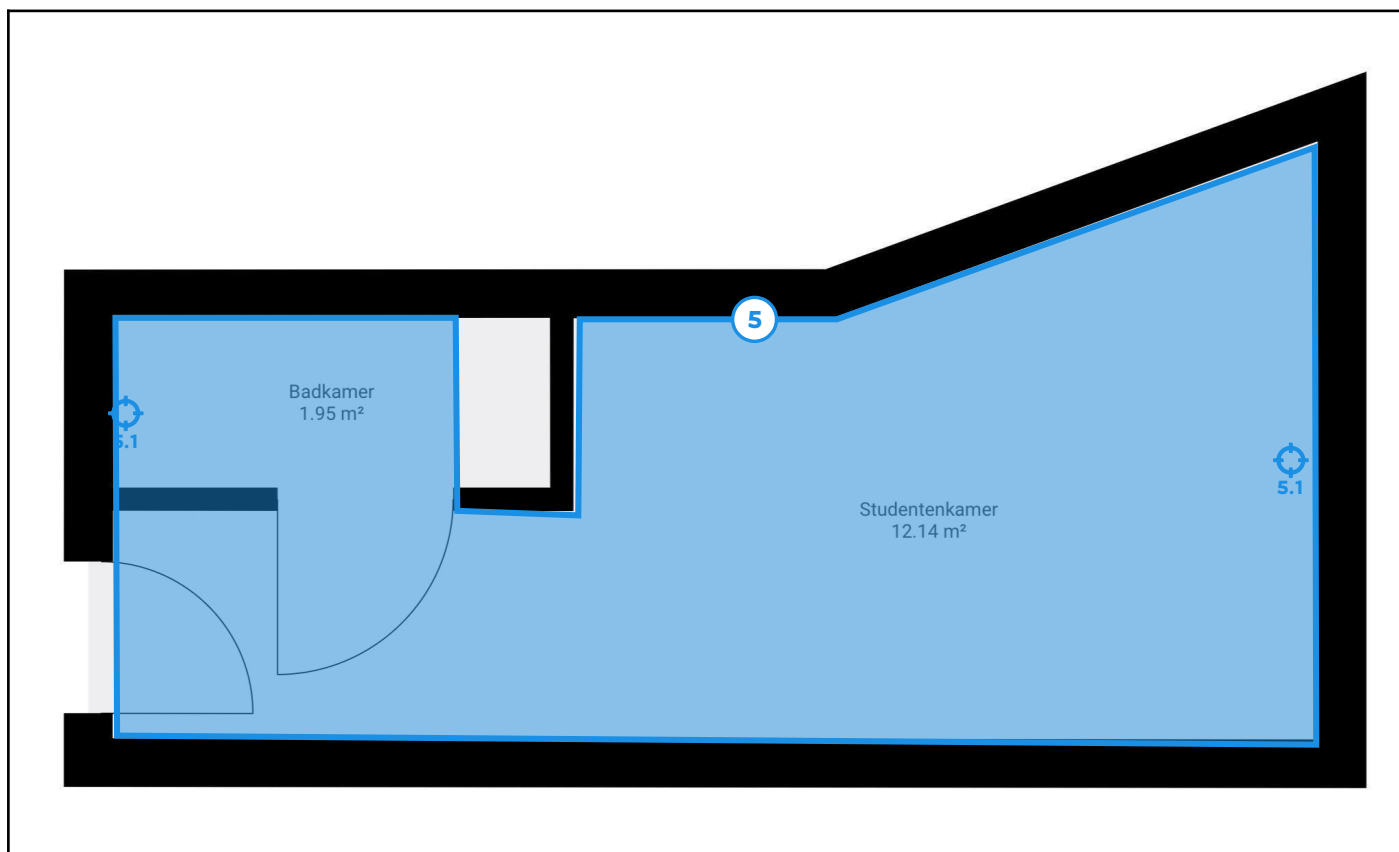
## Plan 1.3: Niv. +1 (plafond)

Beschrijving	Type	Actie
5. Pleisterwerk plafond - Studio	Geen asbest	-
5.1 Code: M002	Mengmonster	-

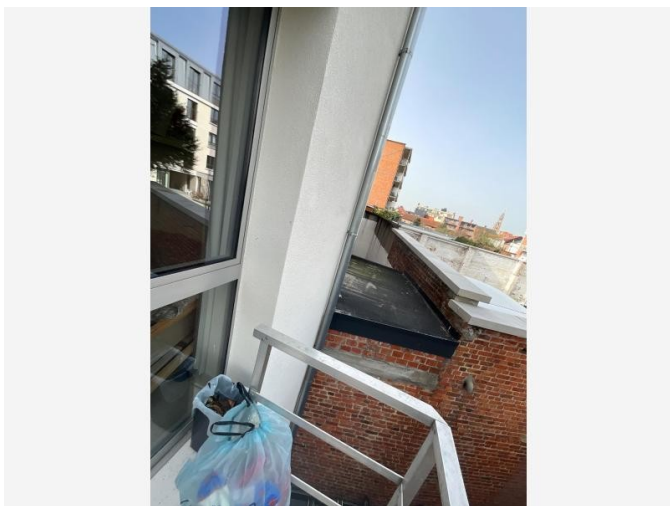
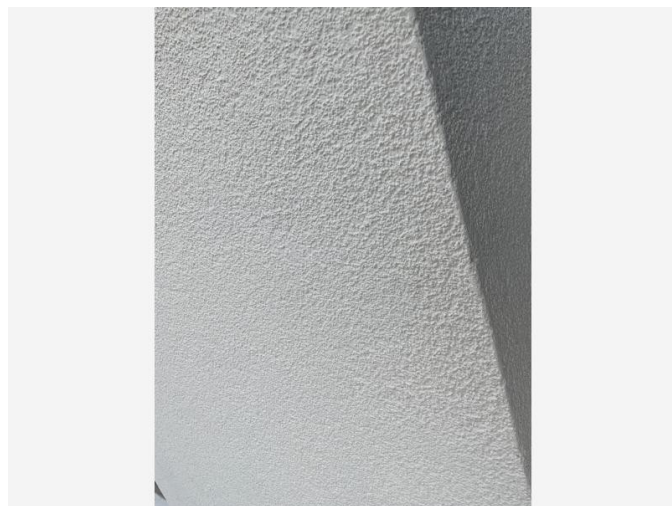
De crepi aan de buitengevel behoort tot de gemeenschappelijke delen. Deze was in 2024 echter nog niet aanwezig. Toen werd ook een asbestattest opgemaakt voor nr. 0206, waarbij de crepi aan de achtergevel nog niet aanwezig was. Hierdoor wordt deze als recent geplaatst en niet verdacht beschouwd.

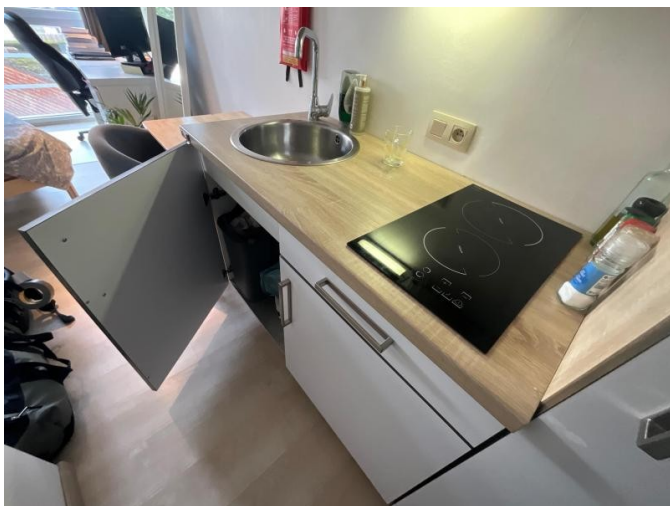
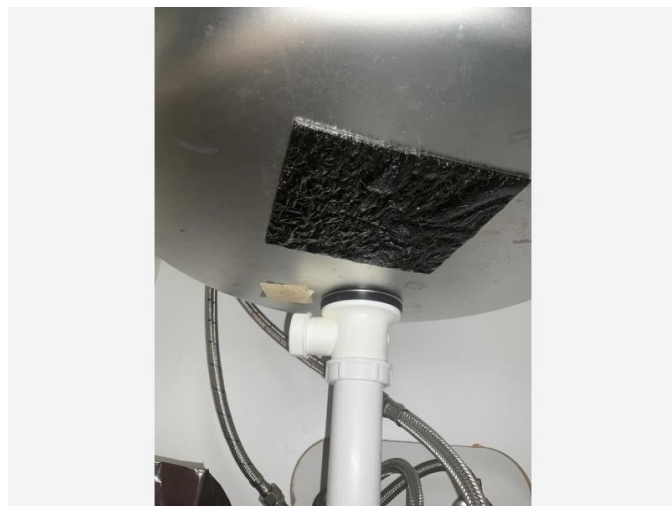
De antidreun van de spoelbak dateert van na 2003 en is daarom niet verdacht.

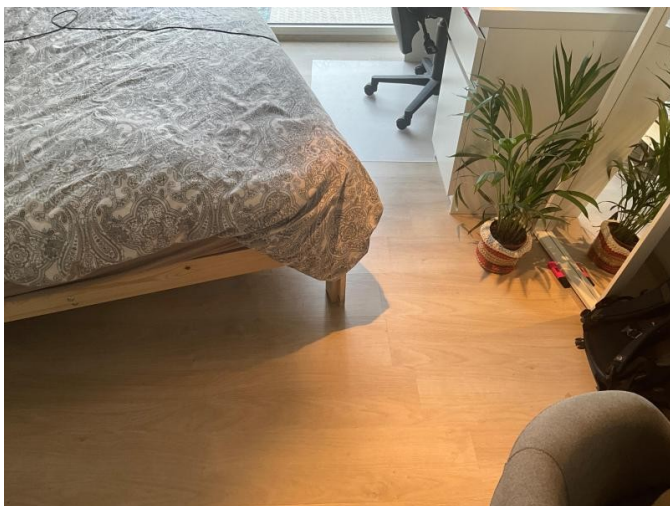
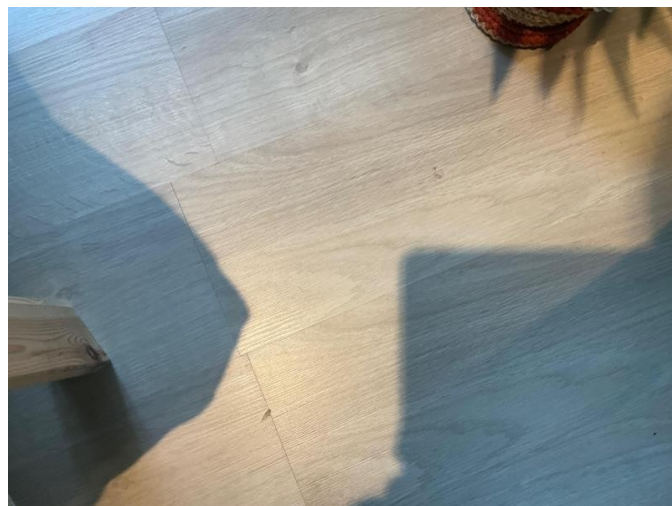
De vloer is afgewerkt met laminaat. Het is niet zichtbaar wat zich onder deze laminaatvloer bevindt. Hoewel op sommige plaatsen kleine gaatjes zichtbaar zijn, biedt dit onvoldoende inzicht in de onderliggende materialen. Er bestaat steeds een mogelijkheid dat er verdachte materialen onder de vloerbedekking aanwezig zijn. Bij renovatiewerken wordt aanbevolen om voorafgaand aan de werken de onderliggende lagen en eventuele toepassingen onder de vloerbekleding destructief te laten onderzoeken, om gezondheidsrisico's te beperken.

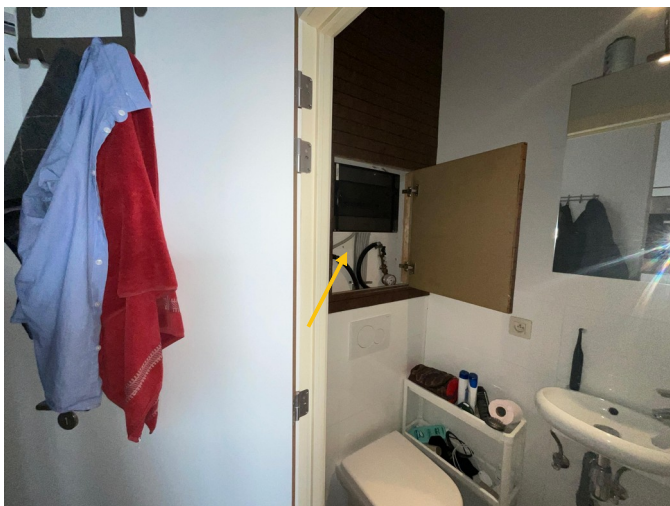
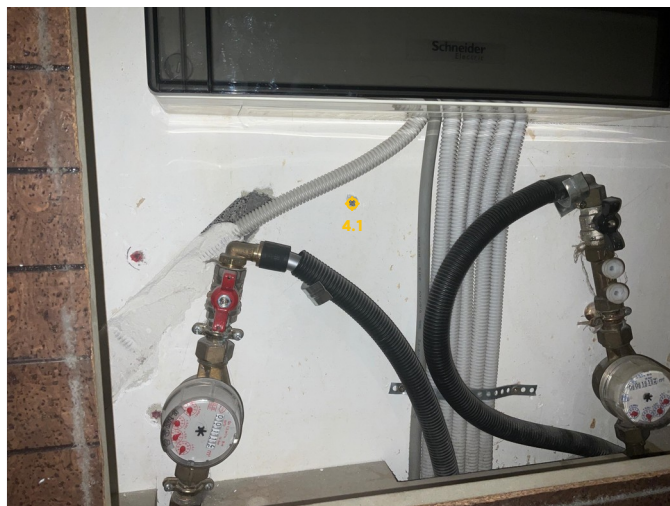
## Conclusie

Geen asbest

#	Type	Referentie	Resultaat
4.1	Mengmonster	M001	Geen asbest

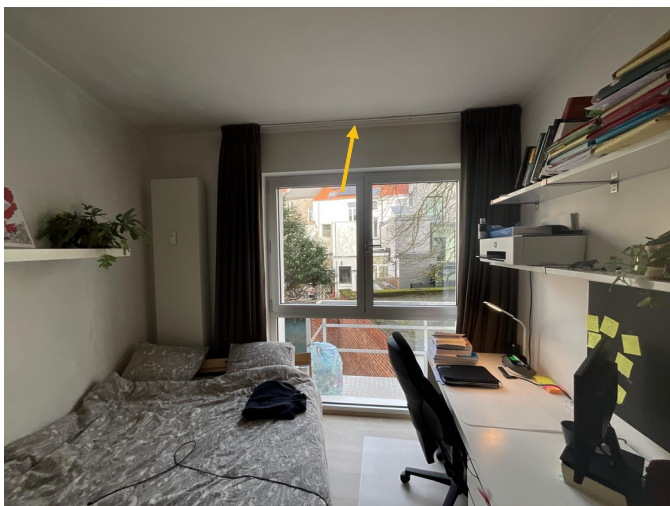
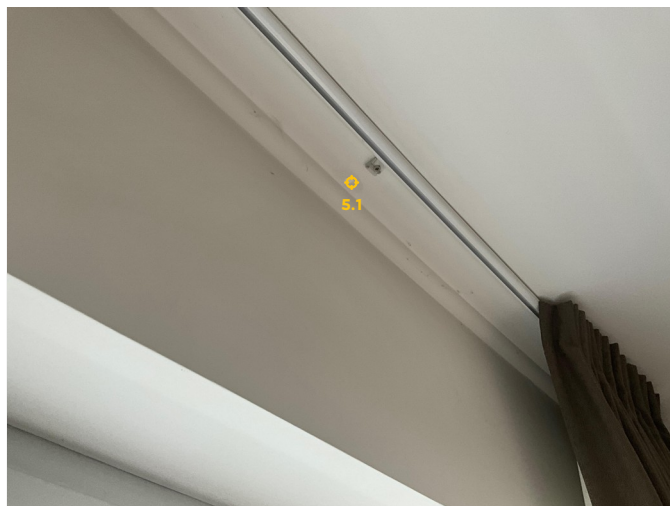
## Conclusie

Geen asbest

#	Type	Referentie	Resultaat
5.1	Mengmonster	M002	Geen asbest

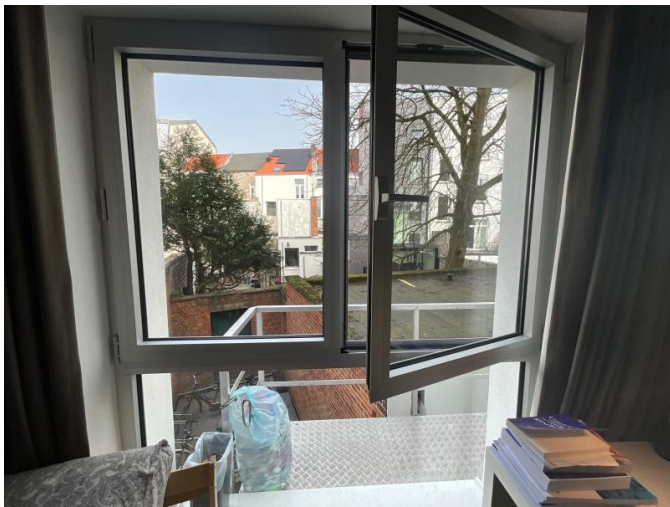
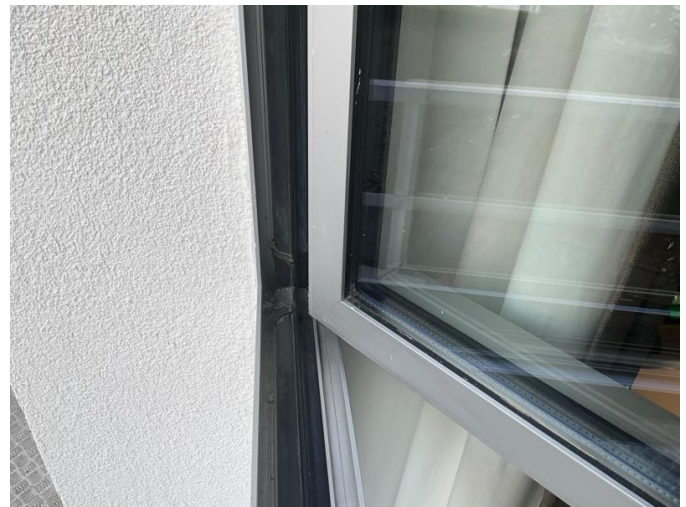
### Fiche 6: Afdichtingskit buitenschrijnwerk - Studio algemeen

Beschrijving	Notitie	Terug te vinden op plannen
Fiche 6: Afdichtingskit buitenschrijnwerk - Studio algemeen	De afdichtingskit/mastiek tussen de gevel en het buitenschrijnwerk (ramen en deuren) in het te onderzoeken gebouw wordt niet als asbestverdacht beschouwd. Het betreft geen mastiek of kit met een relatief harde of pasta-achtige structuur. Dit geldt eveneens voor de afdichtingskit tussen het glas en de raam- of deurprofielen. Er blijft echter steeds een mogelijkheid dat zich onder een niet-verdachte kit/mastiek alsnog verdachte kit/mastiek bevindt die nadien is overgekit. Voorzichtigheid bij renovatiewerken is daarom steeds aangewezen.	Plan 1.1: Niv. +1
