# Asbestinventarisatetest

Grijpenwegstraat 102, 3300 Tienen

Attestnummer : **20260601-000173.000**

Uitgegeven op : **01.06.2026**

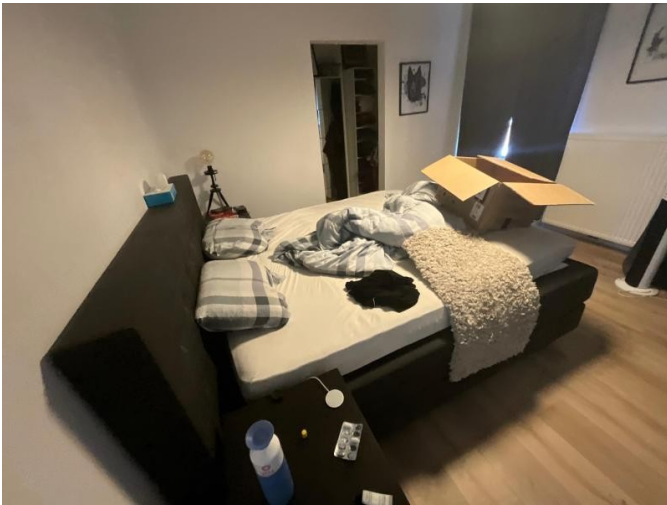
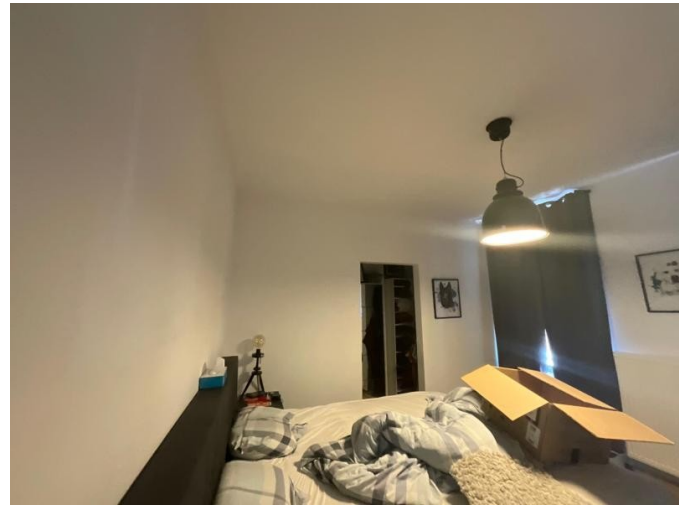
Geen inspectie mogelijk achter valse wanden en plafonds. Bij grote renovatiewerken is het aan te raden extra controle uit te voeren.

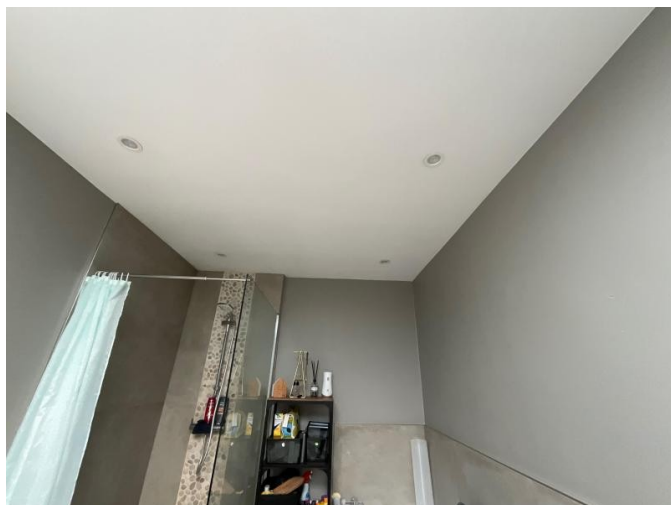
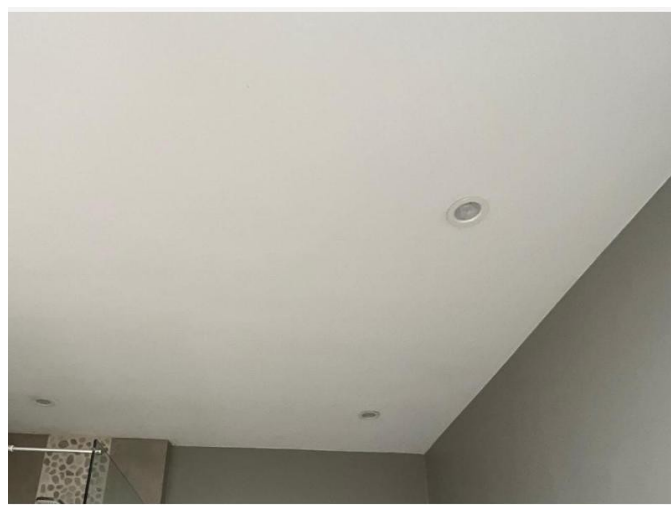
Geen inspectie mogelijk achter valse wanden en plafonds. Bij grote renovatiewerken is het aan te raden extra controle uit te voeren.

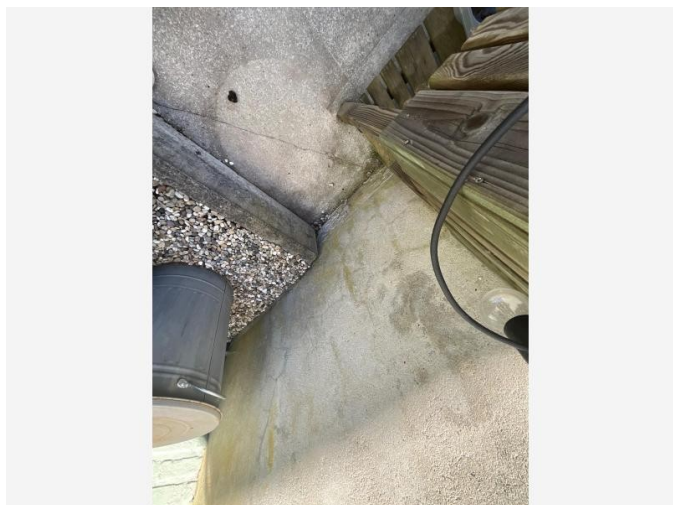
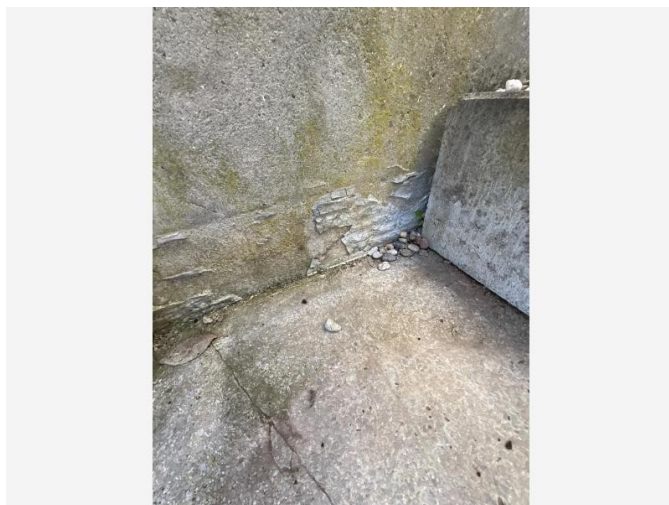
Geen asbest

#	Type	Referentie	Resultaat
3.1	Mengmonster	mm03	Geen asbest

<b>Beschrijving</b>	Cementen smeerlaag buiten
<b>Omgeving</b>	Buiten
<b>Primaire drager</b>	Wand buitenschil
<b>Bindmiddel van materiaal</b>	Cement
<b>Gebondenheid op basis van bindmiddel</b>	Hecht
<b>Hoeveelheid (gewicht - aantal)</b>	<ul style="list-style-type: none"><li>• 80,00 kg - 1 stuk</li></ul>
<b>Totaal gewicht</b>	80,00 kg
<b>Identificatiemethode</b>	Een monstername door de asbestdeskundige met laboanalyse door een asbestlabo.
<b>Destructieve handeling voor identificatie</b>	Nee
<b>Opmerking</b>	De hoeveelheid is een zo nauwkeurig mogelijke opmeting. Hieraan kunnen evenwel geen rechten worden ontleend.

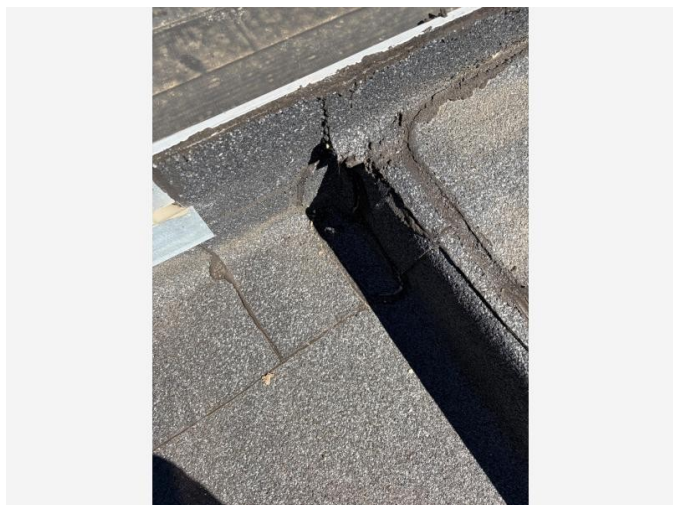
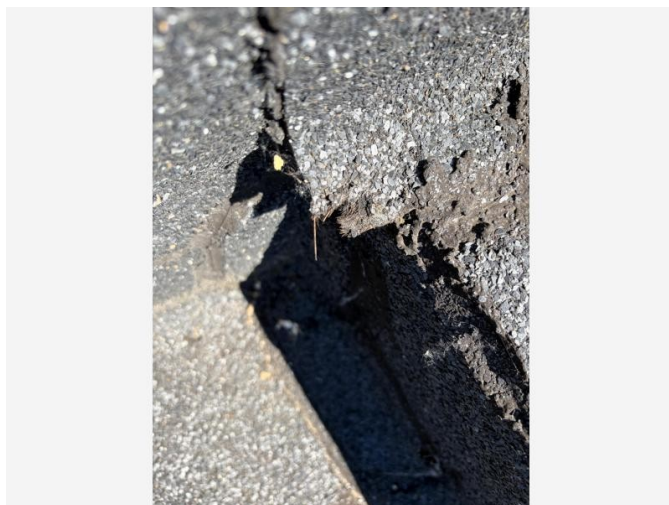
Geen asbest

#	Type	Referentie	Resultaat
4.1	Puntmonster	pm01	Geen asbest

<b>Beschrijving</b>	Roofing
<b>Omgeving</b>	Buiten
<b>Primaire drager</b>	Plat dak
<b>Bindmiddel van materiaal</b>	Bitumen (roofing, teer, asfalt)
<b>Gebondenheid op basis van bindmiddel</b>	Hecht
<b>Hoeveelheid (oppervlakte - aantal)</b>	• 10,00 m <sup>2</sup> - 1 stuk
<b>Totale oppervlakte</b>	10,00 m <sup>2</sup>
<b>Identificatiemethode</b>	Een monstername door de asbestdeskundige met laboanalyse door een asbestlabo.
<b>Destructieve handeling voor identificatie</b>	Nee
<b>Opmerking</b>	Staalname tot op de eventuele onderliggende lagen is niet mogelijk zonder uitbreiding naar een destructief onderzoek.

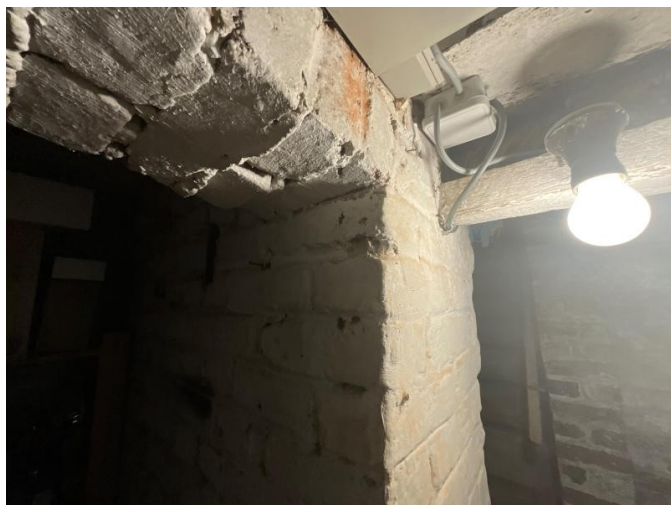
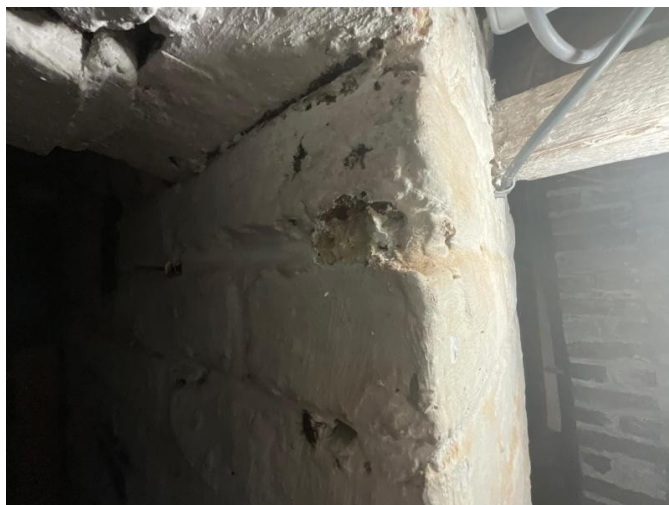
Geen asbest

#	Type	Referentie	Resultaat
5.1	Mengmonster	mm02	Geen asbest

<b>Beschrijving</b>	Cementen smeerlaag binnen
<b>Omgeving</b>	Binnen
<b>Primaire drager</b>	Binnenwand
<b>Bindmiddel van materiaal</b>	Cement
<b>Gebondenheid op basis van bindmiddel</b>	Hecht
<b>Hoeveelheid (gewicht - aantal)</b>	<ul style="list-style-type: none"><li>• 100,00 kg - 1 stuk</li></ul>
<b>Totaal gewicht</b>	100,00 kg
<b>Identificatiemethode</b>	Een monstername door de asbestdeskundige met laboanalyse door een asbestlabo.
<b>Destructieve handeling voor identificatie</b>	Nee
<b>Opmerking</b>	De hoeveelheid is een zo nauwkeurig mogelijke opmeting. Hieraan kunnen evenwel geen rechten worden ontleend.

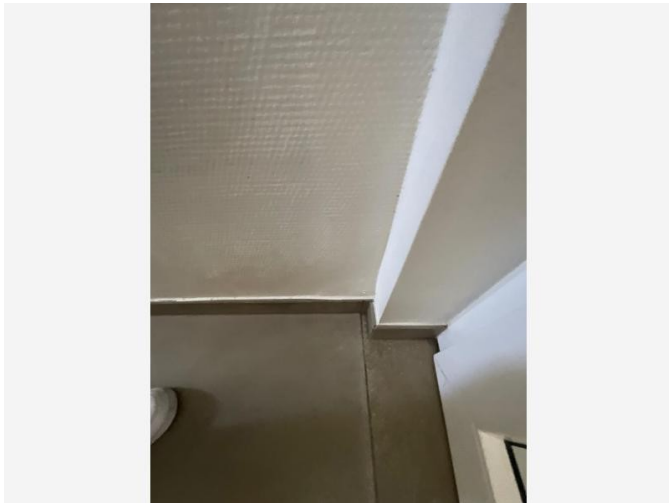
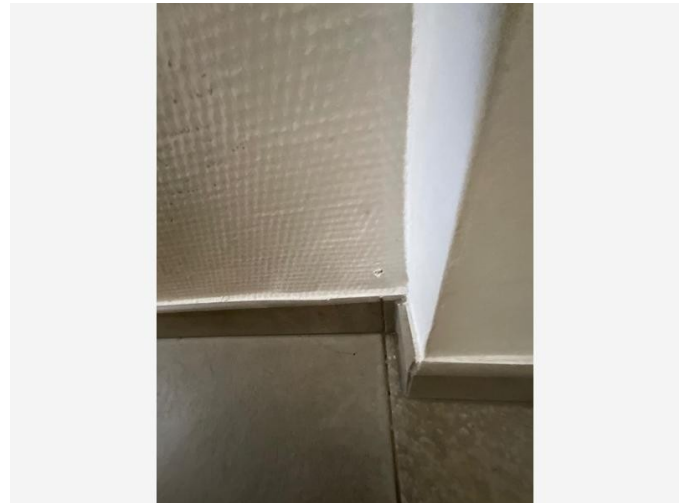
Geen asbest

#	Type	Referentie	Resultaat
6.1	Mengmonster	mm01	Geen asbest

<b>Beschrijving</b>	Pleisterwerk wanden
<b>Omgeving</b>	Binnen
<b>Primaire drager</b>	Binnenwand
<b>Bindmiddel van materiaal</b>	Gips - kalk
<b>Gebondenheid op basis van bindmiddel</b>	Niet-hechtgebonden
<b>Hoeveelheid (oppervlakte - dikte - aantal)</b>	• 300,00 m <sup>2</sup> - 1,00 cm - 1 stuk
<b>Totaal volume</b>	3,00 m <sup>3</sup>
<b>Identificatiemethode</b>	Een monstername door de asbestdeskundige met laboanalyse door een asbestlabo.
<b>Destructieve handeling voor identificatie</b>	Nee
<b>Opmerking</b>	De hoeveelheid is een zo nauwkeurig mogelijke opmeting. Hieraan kunnen evenwel geen rechten worden ontleend. Waar mogelijk, wordt staalname uitgevoerd conform het inspectieprotocol: in slaapkamer, trappenhuis en keuken
