Asbestinventarisatetest

Rector De Somerplein 14B/0101, 3000 Leuven

Attestnummer : **20260610-000510.000**

Uitgegeven op : **10.06.2026**

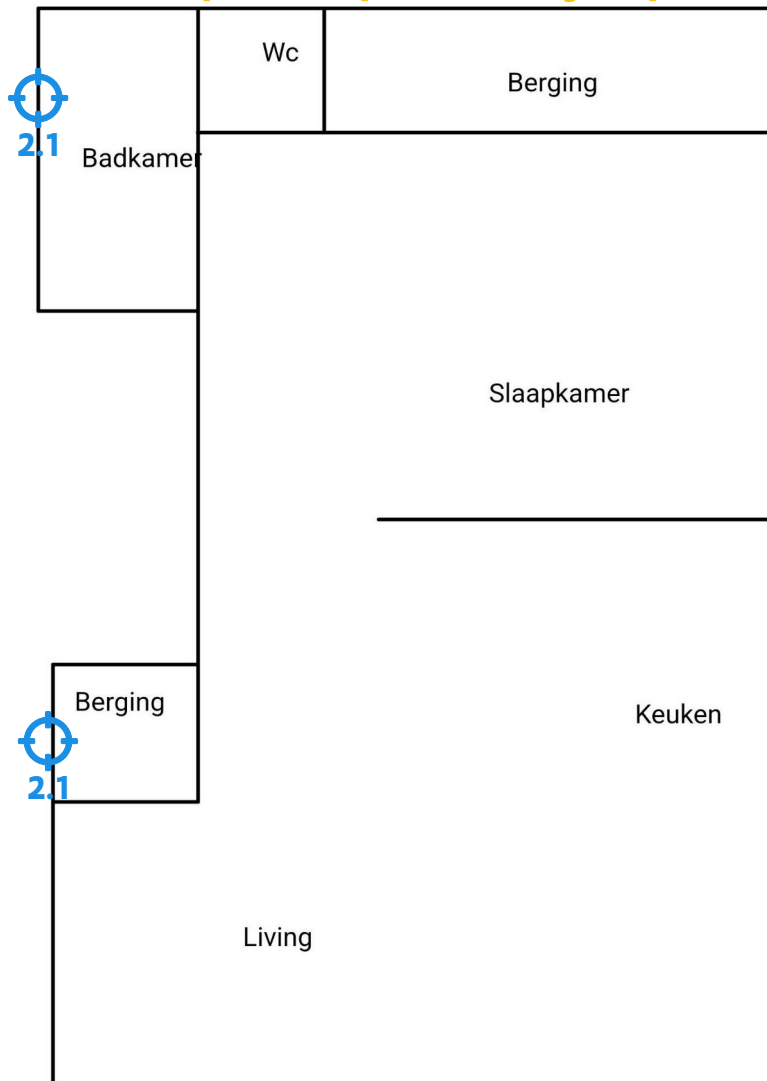
Plan 1.2: Bus 0101 Wanden

Alle muren op dit plan zijn pleisterwerk

Alle plafonds op dit plan zijn voorzetpanelen

1. Plafonds bestaande uit voorzetpanelen	Advies	-
2. Pleisterwerk Wanden	Geen asbest	-
2.1 Code: MM01	Mengmonster	-

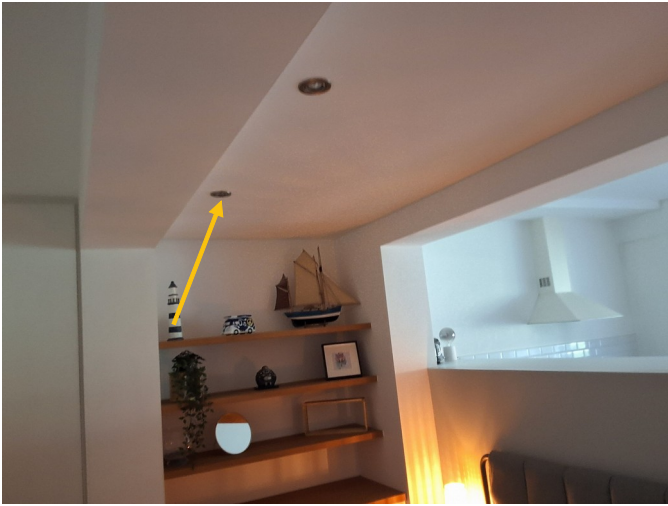
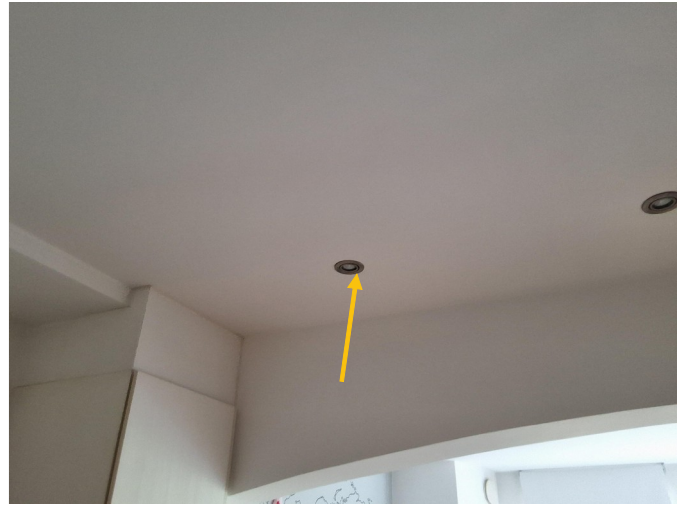
De plafonds werden afgewerkt met niet-asbestverdachte voorzetpanelen die inspectie van de bedekte structuur (opbouw, pleisterwerk) verhinderen.

Basis voor advies	De asbestdeskundige beoordeelt het materiaal als niet-asbestverdacht.
Primaire drager	Plafond

Geen asbest

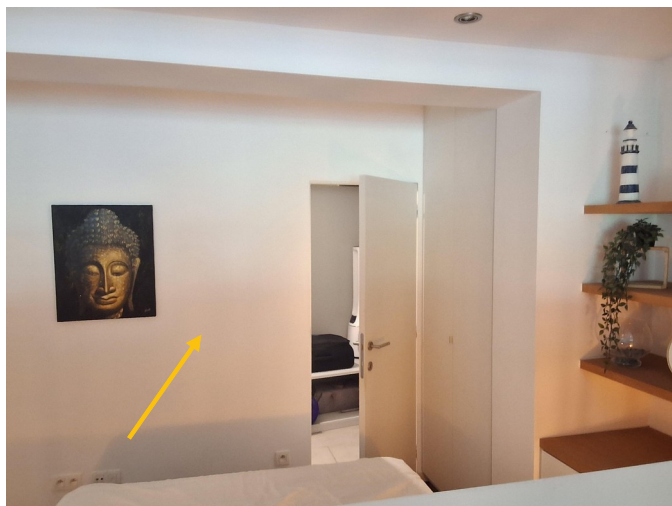
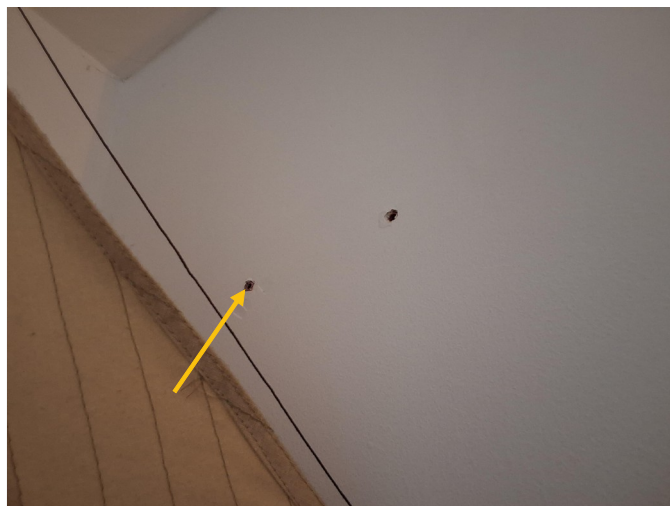
Fiche 2: Pleisterwerk Wanden

Geen asbest

#	Type	Referentie	Resultaat
2.1	Mengmonster	MM01	Geen asbest

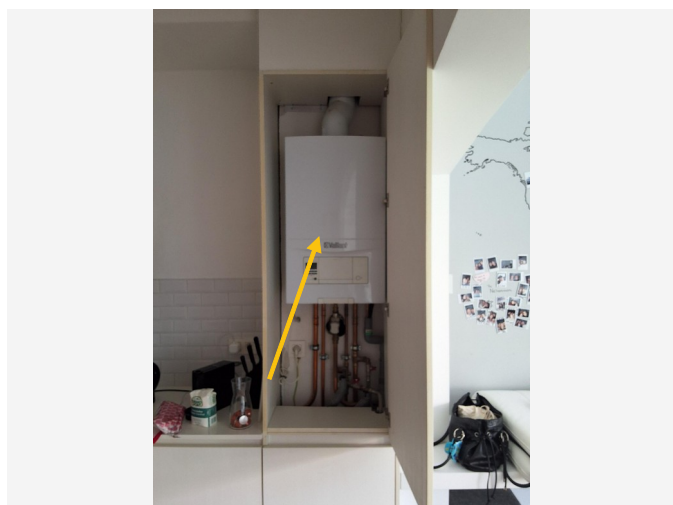
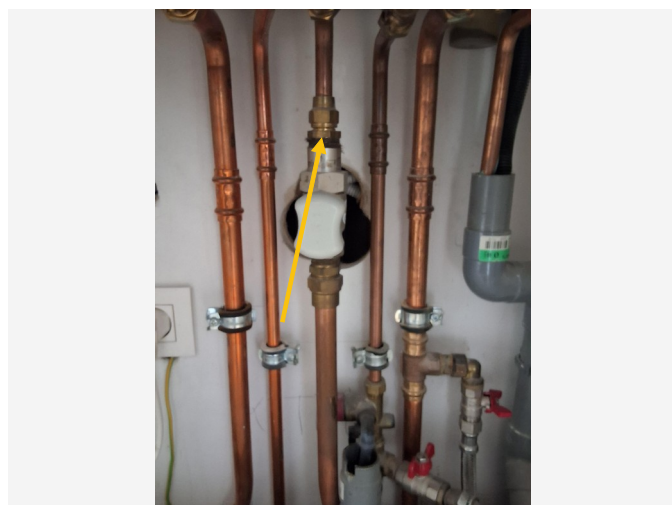
Beschrijving	Notitie	Terug te vinden op plannen
Fiche 3: CV-ketel (niet verdacht)	De CV-ketel (dichtingen, isolerend materiaal) is niet asbestverdacht.	-
