# Asbestinventarisatetest

Remi Vandervaerenlaan 1/0408, 3000 Leuven

Attestnummer : **20260708-000419.000**

**Asbestveilig** (maar mogelijk niet asbestvrij)

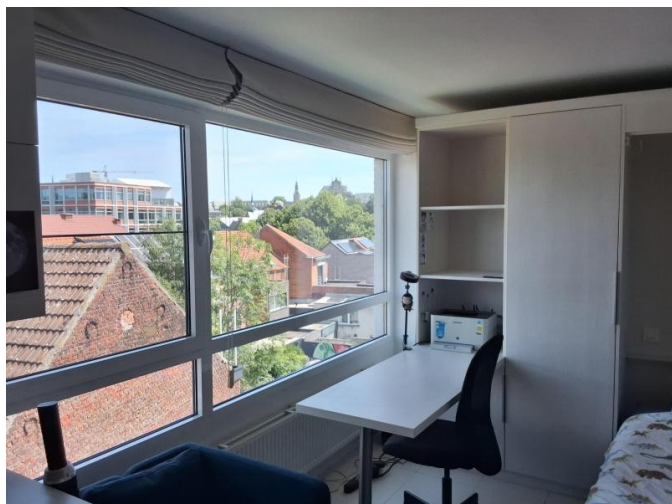
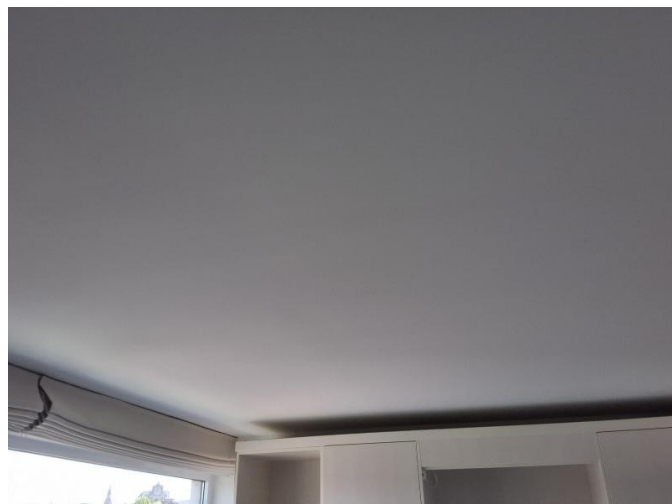
De plafonds werden afgewerkt met niet-asbestverdachte voorzetpanelen die inspectie van de bedekte structuur (opbouw, pleisterwerk) verhinderen.

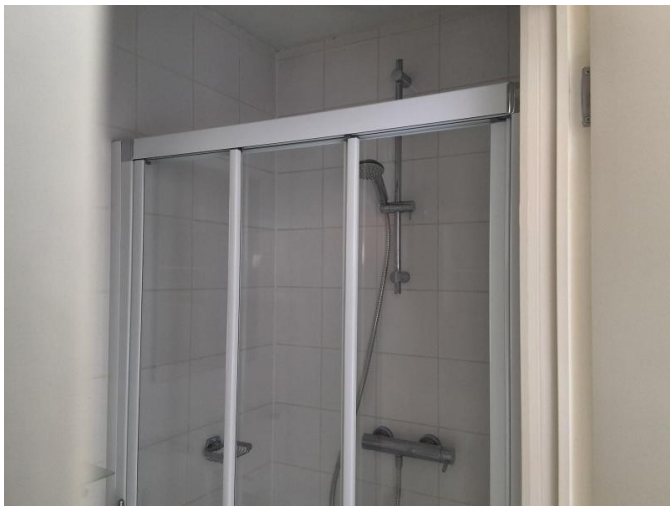
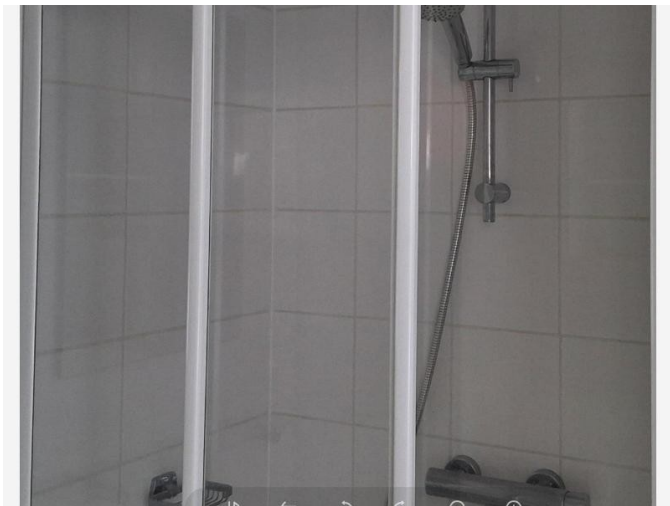
Faiientegels zijn mogelijk gelijmd met asbesthoudende lijm. Bij werken, laat dit controleren.

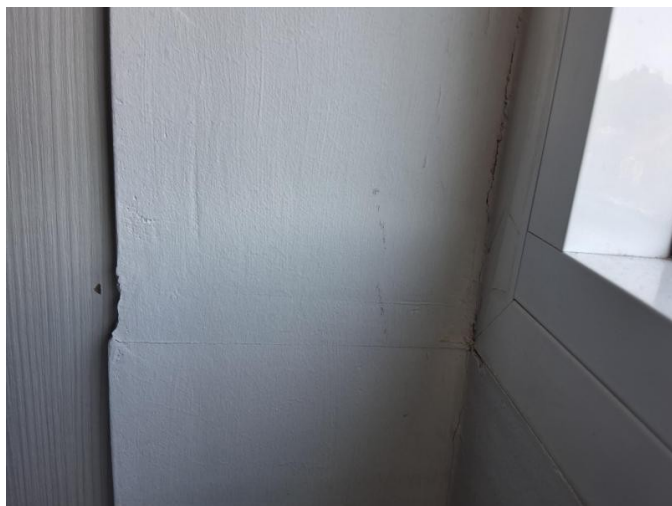
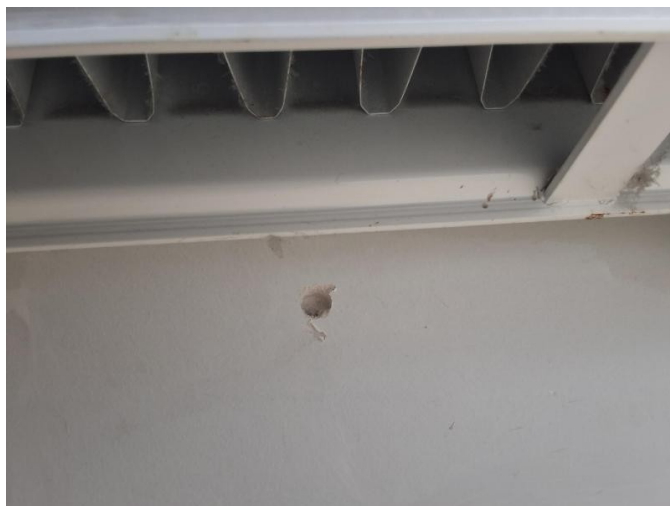
## Fiche 3: Pleisterwerk Wanden

Geen asbest

| # | Type | Referentie | Resultaat |
|---|---|---|---|
| 3.1 | Mengmonster | MM01 | Geen asbest |

| Beschrijving | Pleisterwerk Wanden |
| Bindmiddel van materiaal | Gips - kalk |
| Gebondenheid op basis van bindmiddel | Niet-hechtgebonden |
| Hoeveelheid (oppervlakte - dikte - aantal) | • 100,00 m <sup>2</sup> - 1,00 cm - 1 stuk |
