Asbestinventarisatetest

Geldenaaksebaan 458, 3001 Leuven

Attestnummer : 20250401-000299.001

Uitgegeven op : 01.04.2025

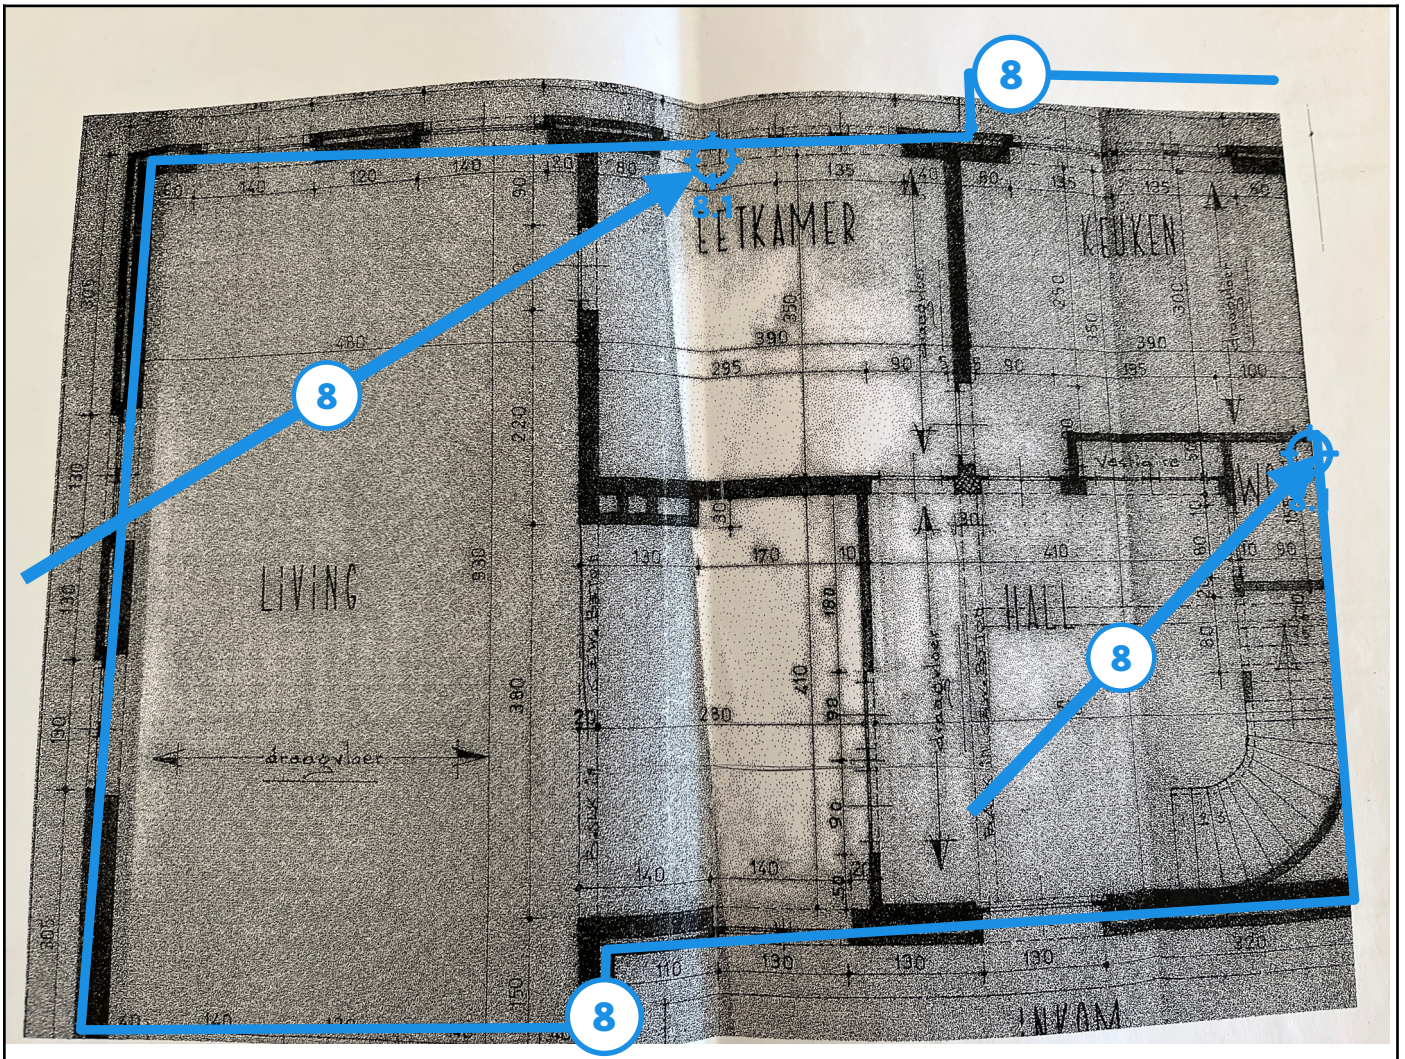
Plan 1.2: Plan Glvl

Beschrijving	Type	Actie
8. Pleisterwerk muur	Geen asbest	-
8.1 Code: 20221216-361/001	Mengmonster	-

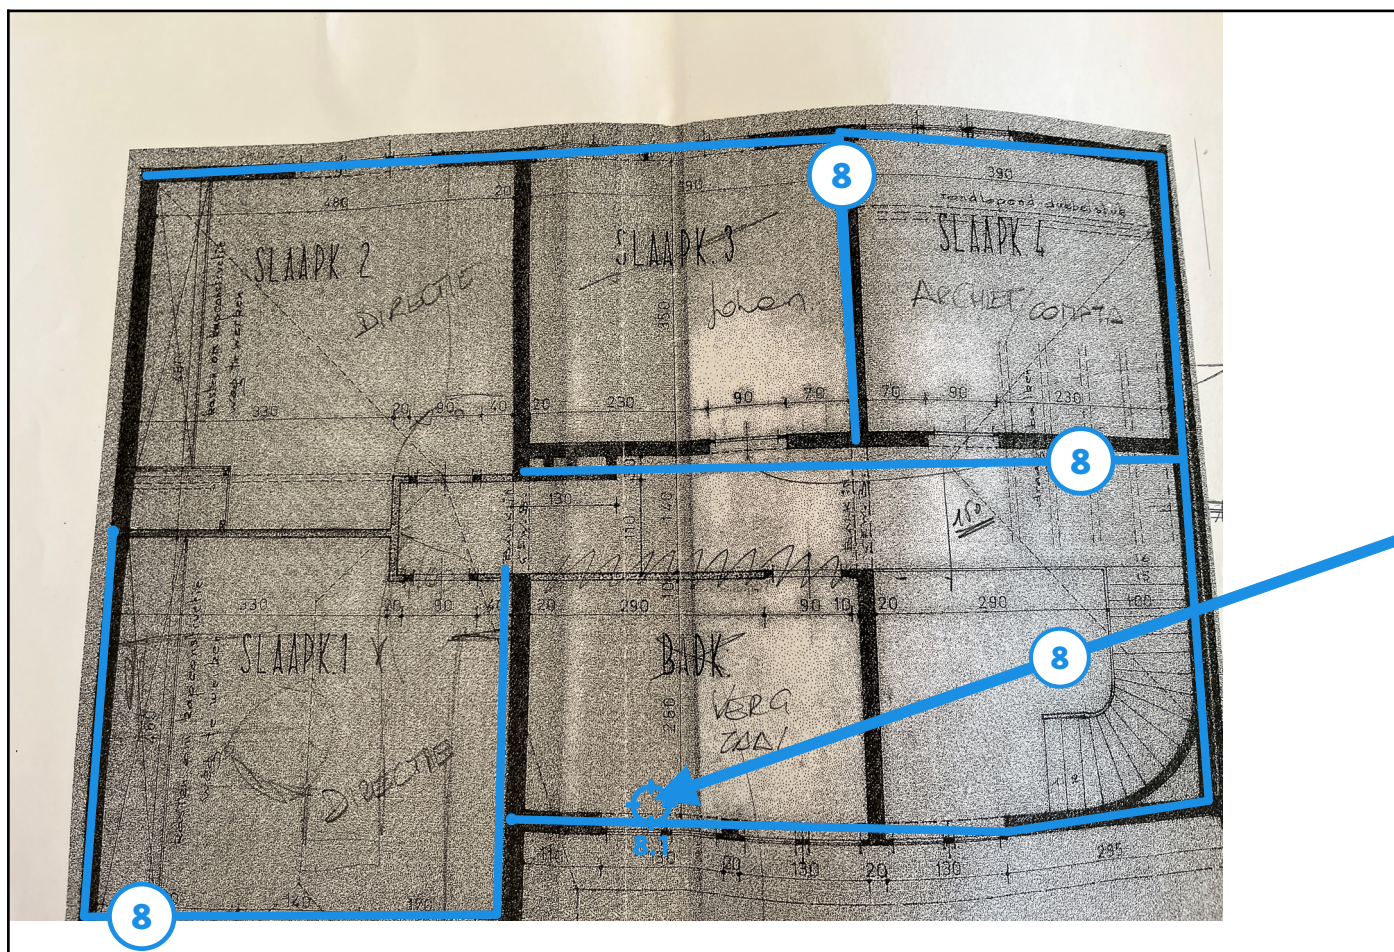
Plan 1.3: plan 1e verdieping

Beschrijving	Type	Actie
8. Pleisterwerk muur	Geen asbest	-
8.1 Code: 20221216-361/001	Mengmonster	-

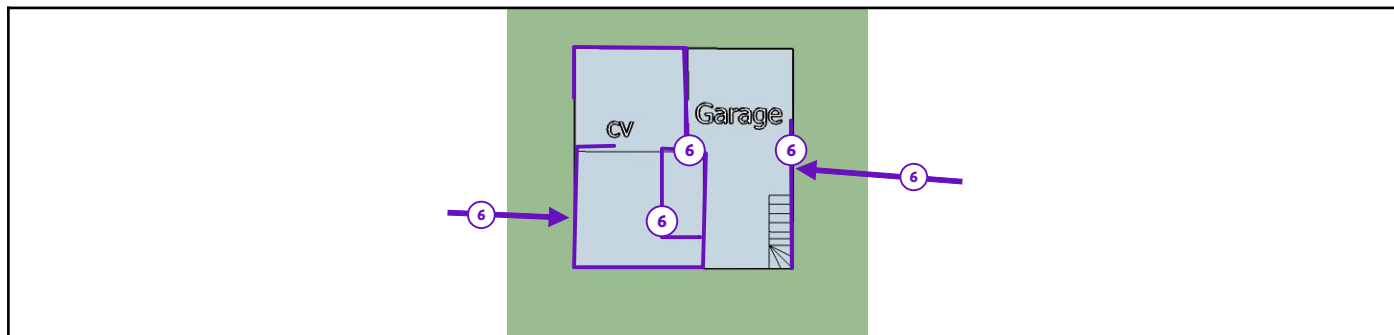
Plan 1.4: 3001 Heverlee Geldenaaksebaan 458 kelder

Beschrijving	Type	Actie
6. Een deel van de muren werd uitgevoerd in gyproc.	Advies	-

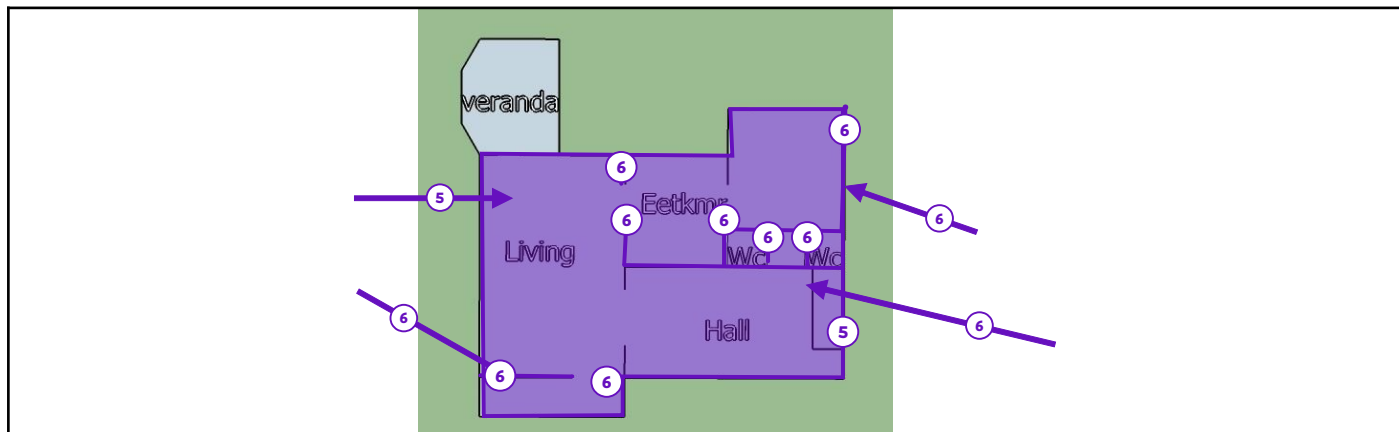
Plan 1.5: 3001 Heverlee Geldenaaksebaan 458 glvl

Beschrijving	Type	Actie
5. Plafonds in gyproc of spanplafonds	Advies	-
6. Een deel van de muren werd uitgevoerd in gyproc.	Advies	-

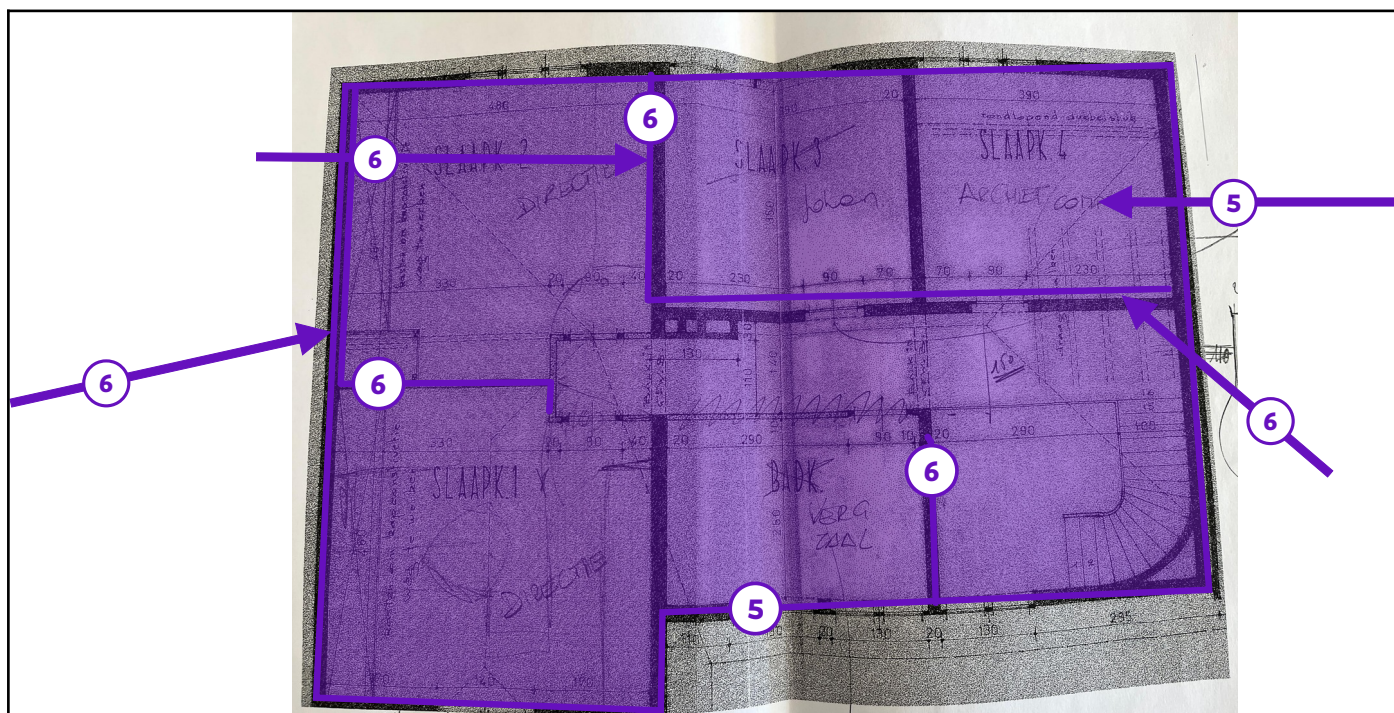
Plan 1.6: IMG_1362

Beschrijving	Type	Actie
5. Plafonds in gyproc of spanplafonds	Advies	-
6. Een deel van de muren werd uitgevoerd in gyproc.	Advies	-

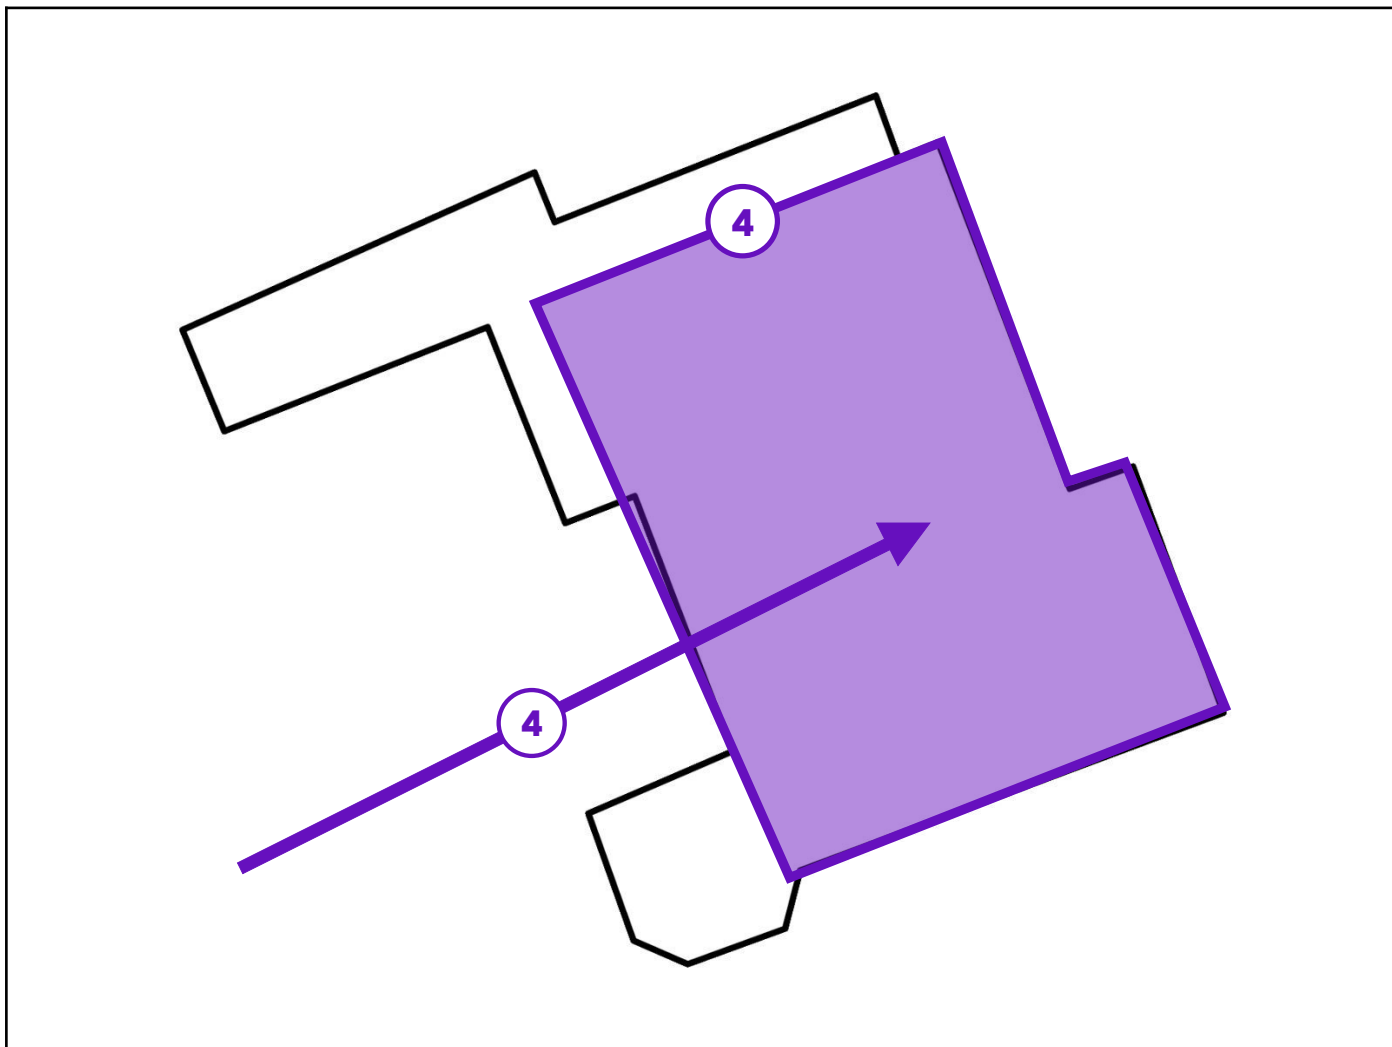
Plan 1.7: Hoofdgebouw plan

Beschrijving	Type	Actie
4. Onderdak niet zichtbaar	Advies	-

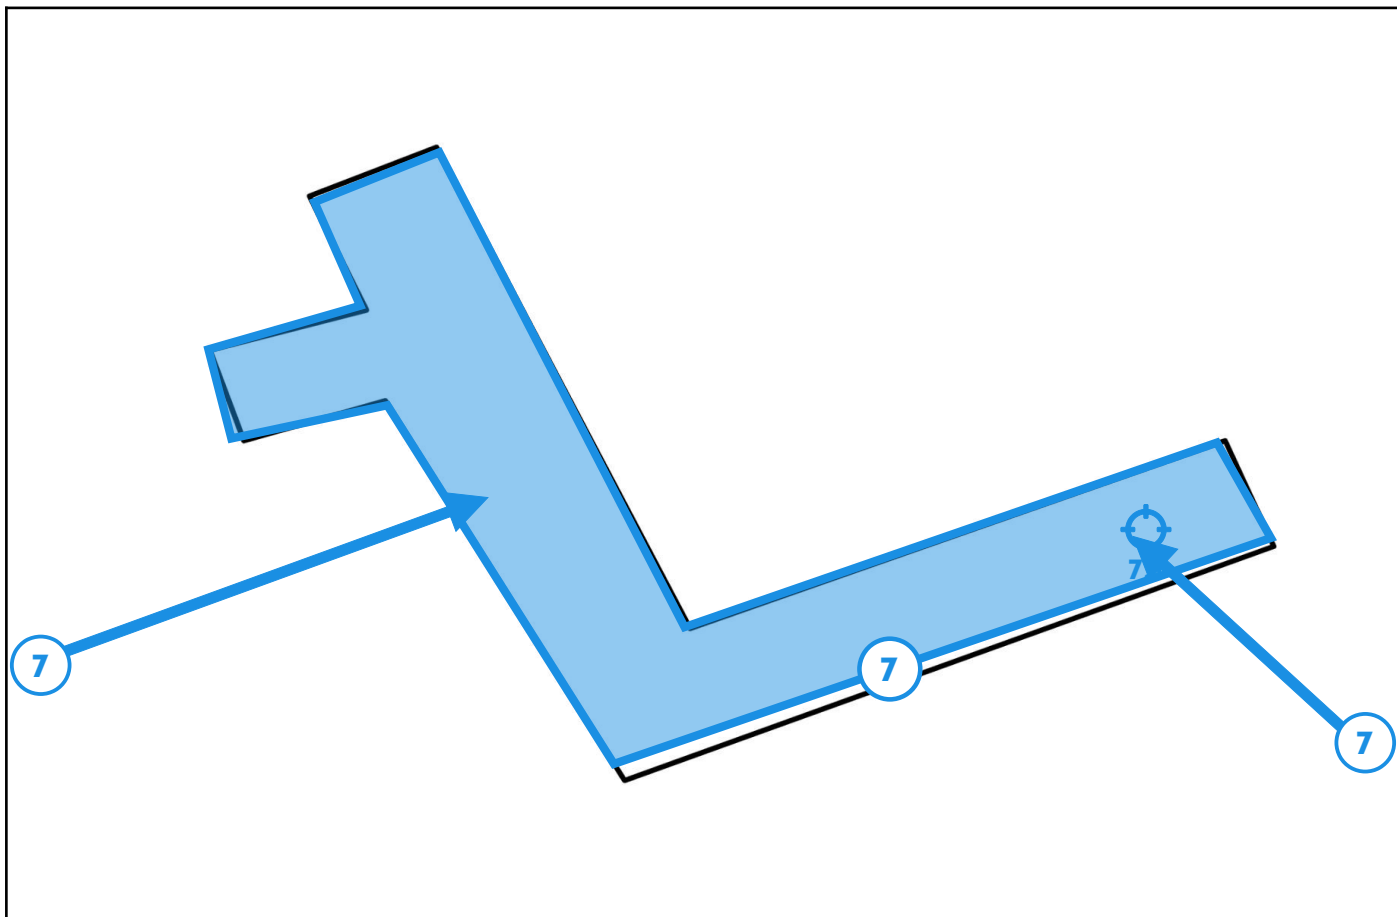
Plan 2.1: Oprit in asfalt plan

Beschrijving	Type	Actie
7. Oprit in asfalt	Geen asbest	-
7.1 Code: 20221216-361-002	Puntmonster	-
