Asbestinventarisatetest

Koetsweg 62, 3010 Leuven

Attestnummer : 20260423-000205.000

Uitgegeven op : 23.04.2026

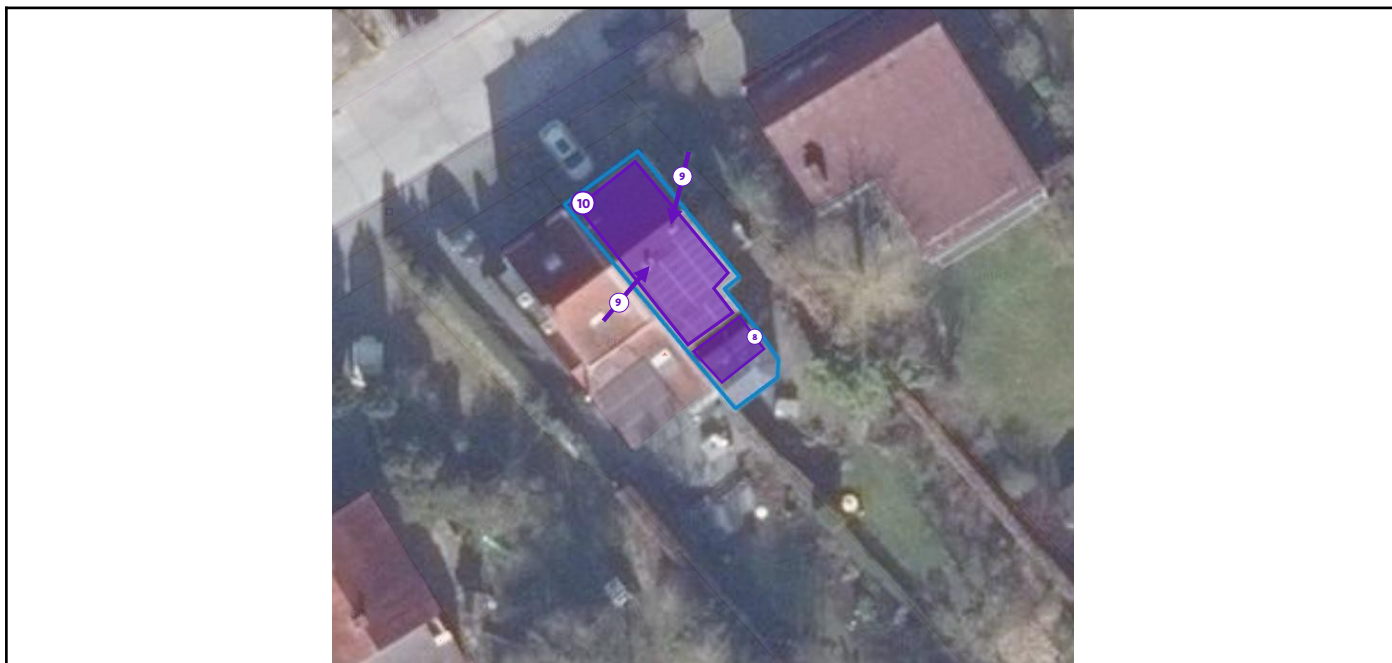
Beschrijving	Type	Actie
8. Woning achterbouw - EPDM (toplaag) dakbedekking	Overige ruimte of materiaal	-
9. Woning zadeldak - RVS rookgaskanalen	Overige ruimte of materiaal	-
10. Woning zadeldak - Betonnen sneldekkpannen (dakbedekking)	Overige ruimte of materiaal	-

Beschrijving	Notitie	Terug te vinden op plannen
Fiche 7: Woning algemeen - Afdichtingskit buitenschrijnwerk	Ramen bouwjaar 1993. De afdichtingskit/mastiek tussen de gevel en het buitenschrijnwerk (ramen en deuren) in het te onderzoeken gebouw wordt niet als asbestverdacht beschouwd. Het betreft geen mastiek of kit met een relatief harde of pasta-achtige structuur. Dit geldt eveneens voor de afdichtingskit tussen het glas en de raam- of deurprofielen.	-
Fiche 8: Woning achterbouw - EPDM (toplaag) dakbedekking	Er is een EPDM-dakbedekking aanwezig, die als niet-verdacht wordt beschouwd. Er blijft echter een mogelijkheid bestaan dat zich onder deze huidige toplaag nog oudere, asbestverdachte materialen bevinden. Aangezien dit visueel niet waarneembaar is, kan dit enkel worden vastgesteld via destructief onderzoek tot op het dragermateriaal. Ook de aanwezige afdichtingspasta of kit tussen de dakdichting, de loden slabben en de gevels wordt als niet-verdacht beschouwd.	Plan 1.2: Luchtfoto 1

Fiche 9: Woning zadeldak - RVS rookgaskanalen	Het betreft een rookgaskanaal in roestvrij staal. Er werden geen verdachte materialen uit asbestcement aangetroffen.	Plan 1.2: Luchtfoto 1
Fiche 10: Woning zadeldak - Betonnen sneldekpannen (dakbedekking)	beterffen betonnen sneldedkpannen die niet verdacht zijn.	Plan 1.2: Luchtfoto 1
Fiche 11: Tuinhuis - Enkelvoudige stalengolfplaten (dakbedekking)	De dakbedekking van het tuinhuis bestaat uit enkelvoudige staalplaten, wat niet verdacht is.	-
Fiche 12: Woning algemeen - PE leidingisolatie	Er zijn distributieleidingen aanwezig op de zolder van de woning. Deze zijn geïsoleerd met PE-isolatie, wat niet verdacht is. Er werden geen verdachte afdichtingen of fitterskit aangetroffen aan de leidingen. In de serre en het tuinhuis werd geen leidingisolatie aangetroffen.	-

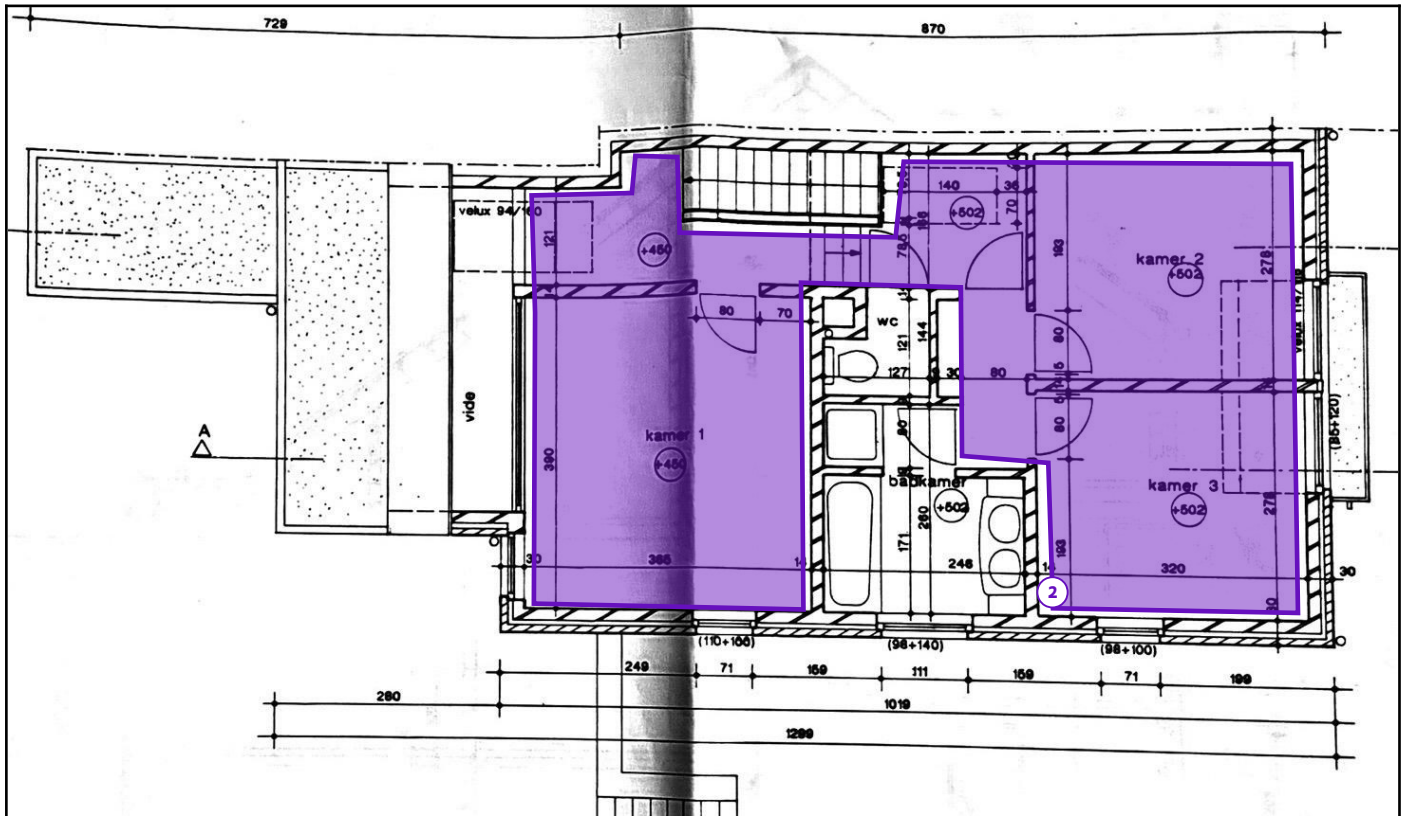
Plan 1.3: Niv. +2

Beschrijving	Type	Actie
2. Woning Niv. +2 - Laminaat vloerbekleding (onderliggend)	Advies	-

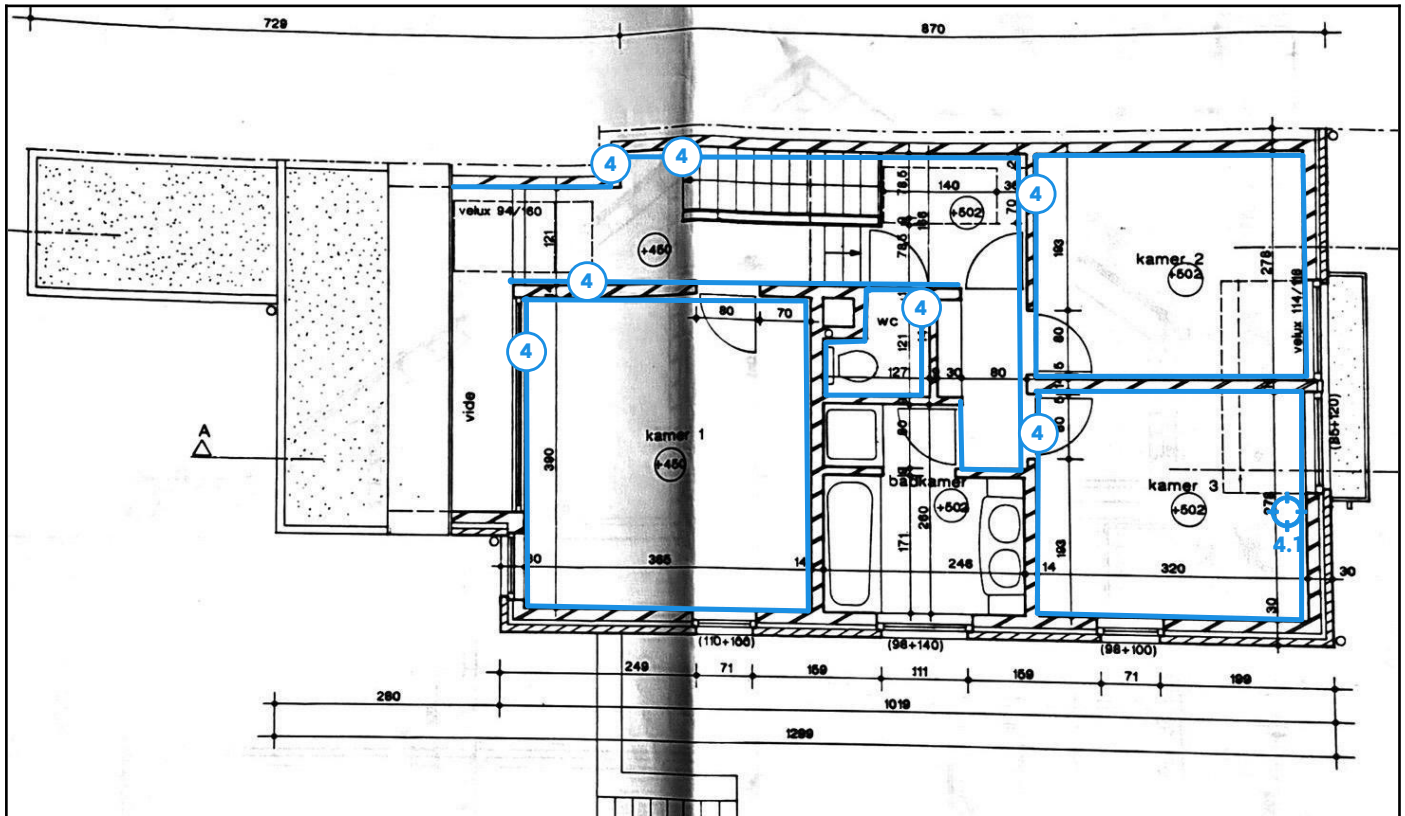
Plan 1.4: Niv. +2 (wanden)

Beschrijving	Type	Actie
4. Woning - Pleisterwerk binnenwand	Geen asbest	-
4.1 Code: M001	Mengmonster	-

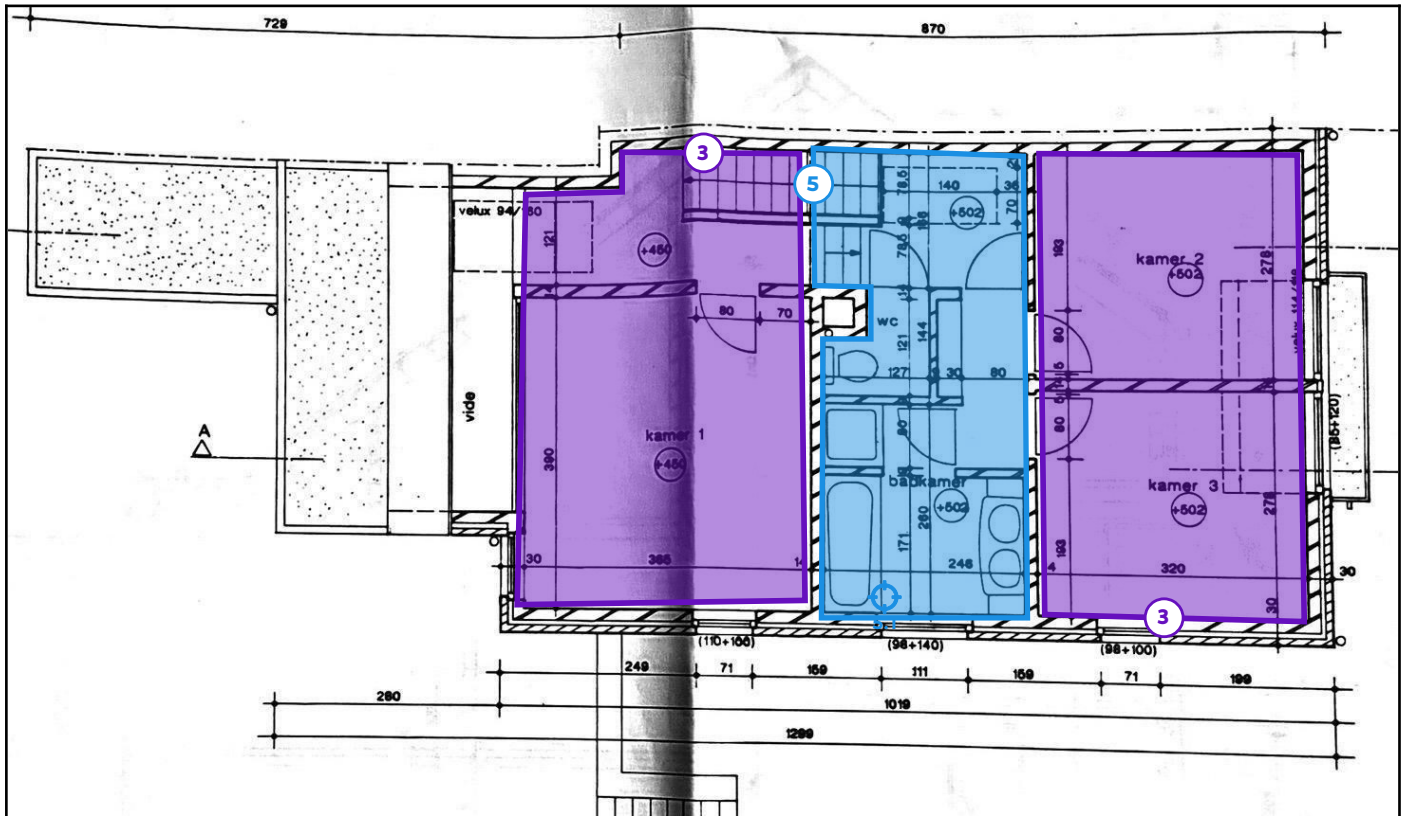
Plan 1.5: Niv. +2 (plafond)

Beschrijving	Type	Actie
3. Woning algemeen - Valse plafonds/schuine dakzijden (bovenliggend)	Advies	-
5. Woning - Pleisterwerk plafond	Geen asbest	-
5.1 Code: M002	Mengmonster	-

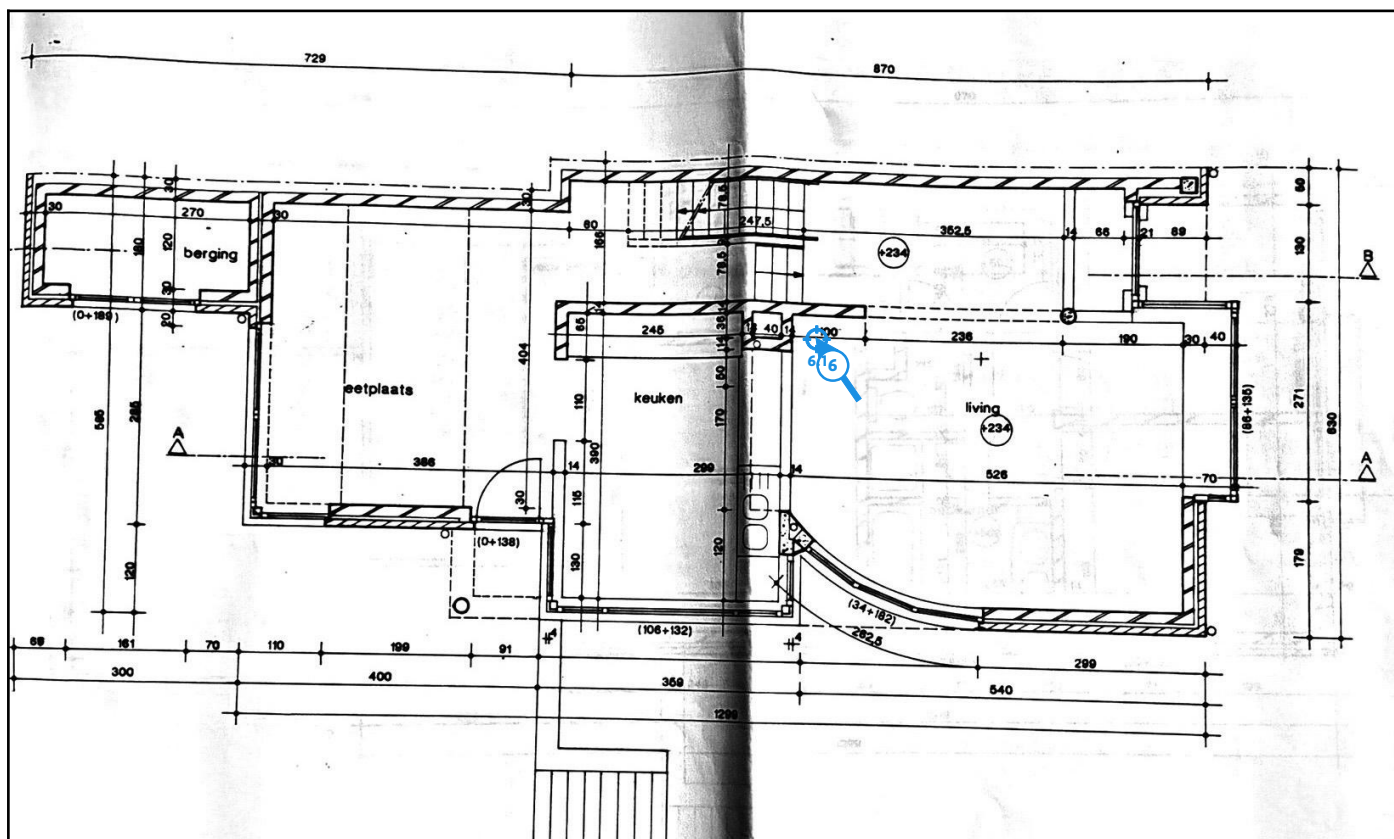
Plan 1.6: Niv. +1

Beschrijving	Type	Actie
6. Woning niv. +1 - Koorden kachel	Geen asbest	-
6.1 Code: M004	Puntmonster	-

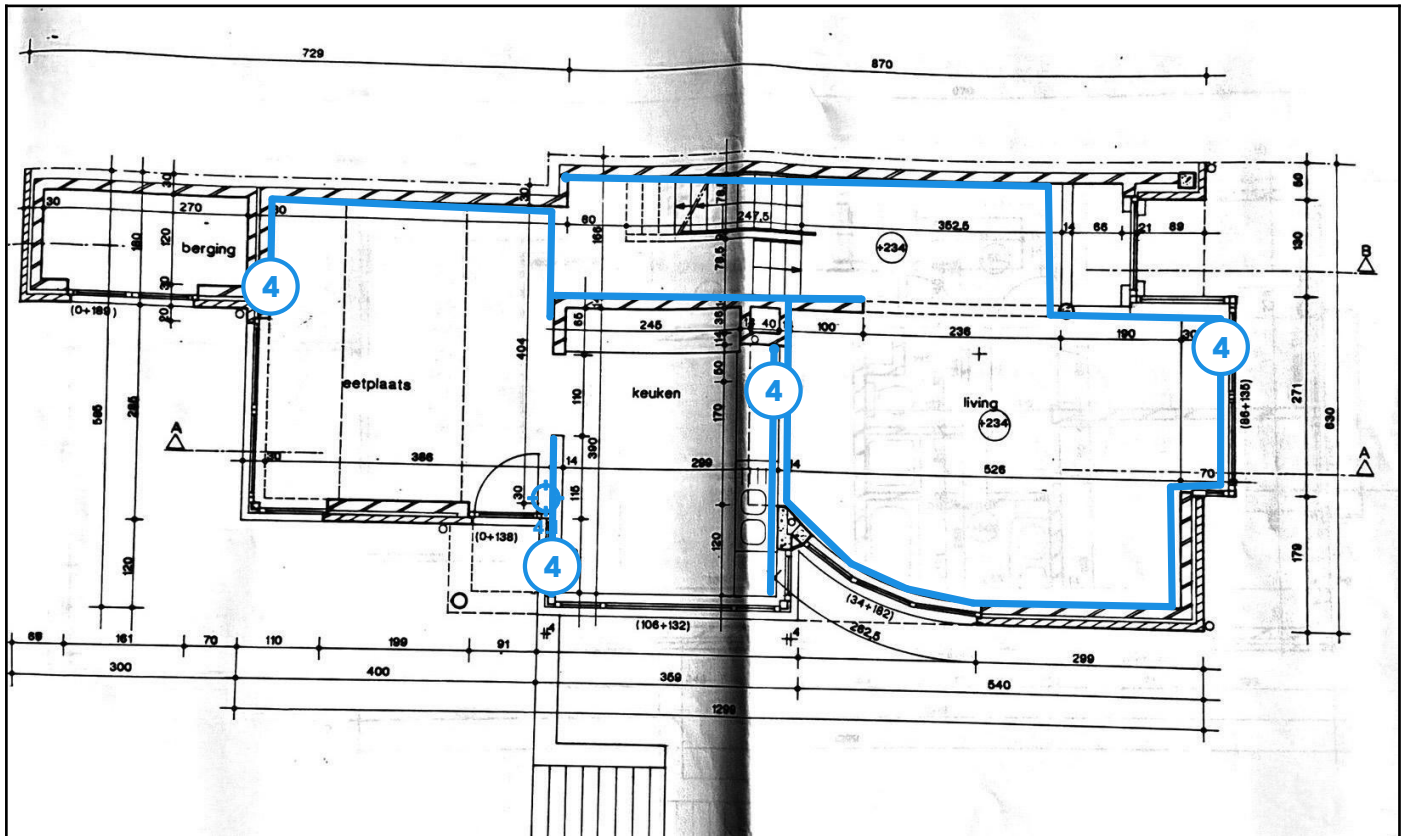
Plan 1.7: Niv. +1 (wanden)

Beschrijving	Type	Actie
4. Woning - Pleisterwerk binnenwand	Geen asbest	-
4.1 Code: M001	Mengmonster	-

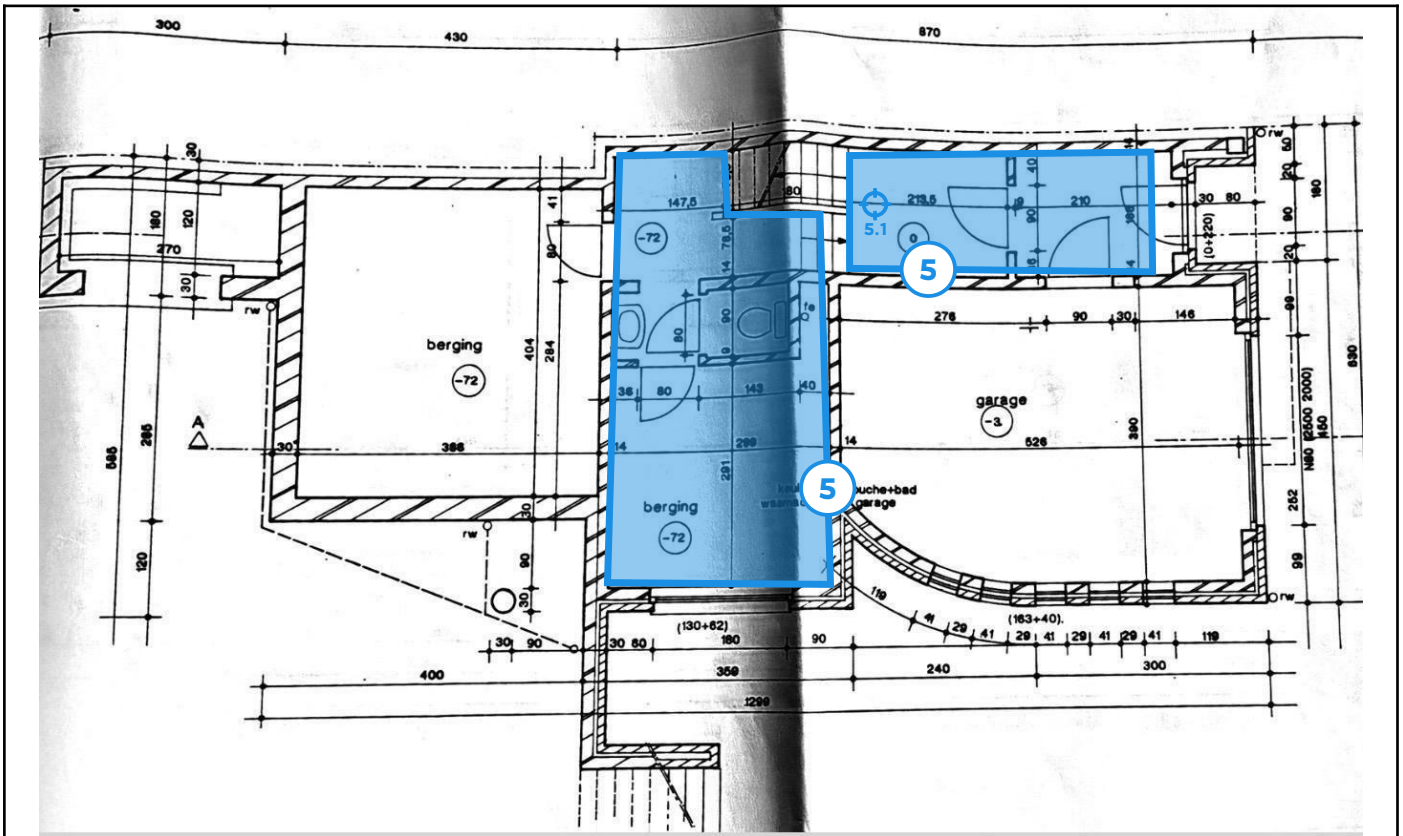
Plan 1.11: Niv. 0 (plafond)

Beschrijving	Type	Actie
5. Woning - Pleisterwerk plafond	Geen asbest	-
5.1 Code: M002	Mengmonster	-
