Asbestinventarisatetest

Alfons Verbovenstraat 28, 3012 Leuven

Attestnummer : 20230601-000435.000

Uitgegeven op : 01.06.2023

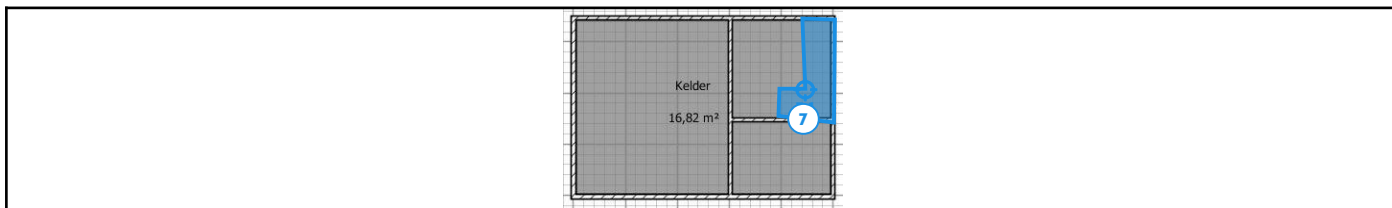
Plan 1.4: Kelder verdiep Alfons Verbovenstraat 28, 3012 Wils

Beschrijving	Type	Actie
7. Vinyl keldertrap	Geen asbest	-
7.1 Code: SN 05	Puntmonster	-

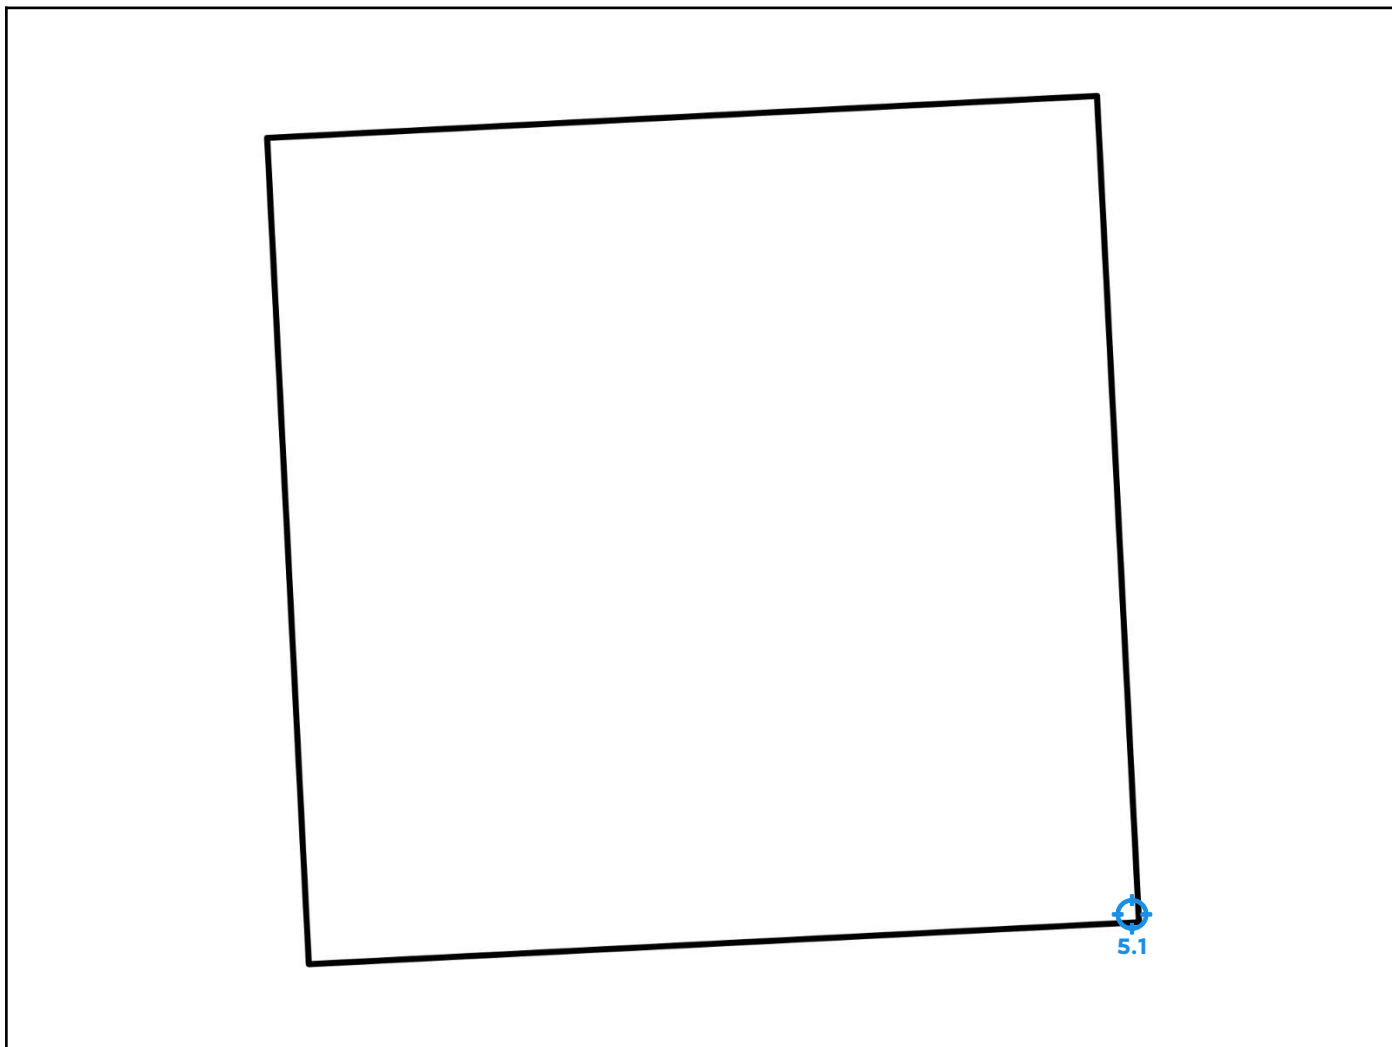
Plan 2.1: Bijgebouw plan

Beschrijving	Type	Actie
5. Roofing	Geen asbest	-
5.1 Code: SN04	Mengmonster	-
