Asbestinventarisatetest

Mechelsestraat 155/0001, 3000 Leuven

Attestnummer : 20260421-000517.000

Uitgegeven op : 21.04.2026

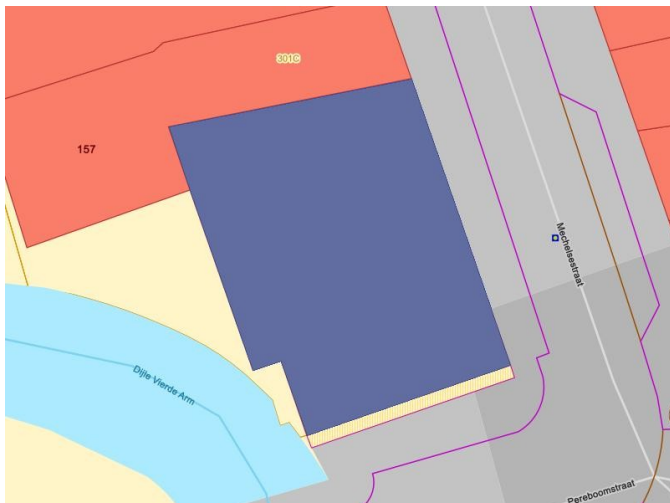
Zone 1: Hoofdgebouw

- 1 Asbestmateriaal**
- 0 Beperkingen
- 0 Uitsluitingen
- 0 Roerende goederen
- 0 Puin, steenslag, (water)bodem
- 1 Advies**
- 2 Geen asbest**
