Asbestinventarisatetest

Korbeek-Losestraat 54, 3001 Leuven

Attestnummer : 20260420-000017.000

Uitgegeven op : 20.04.2026

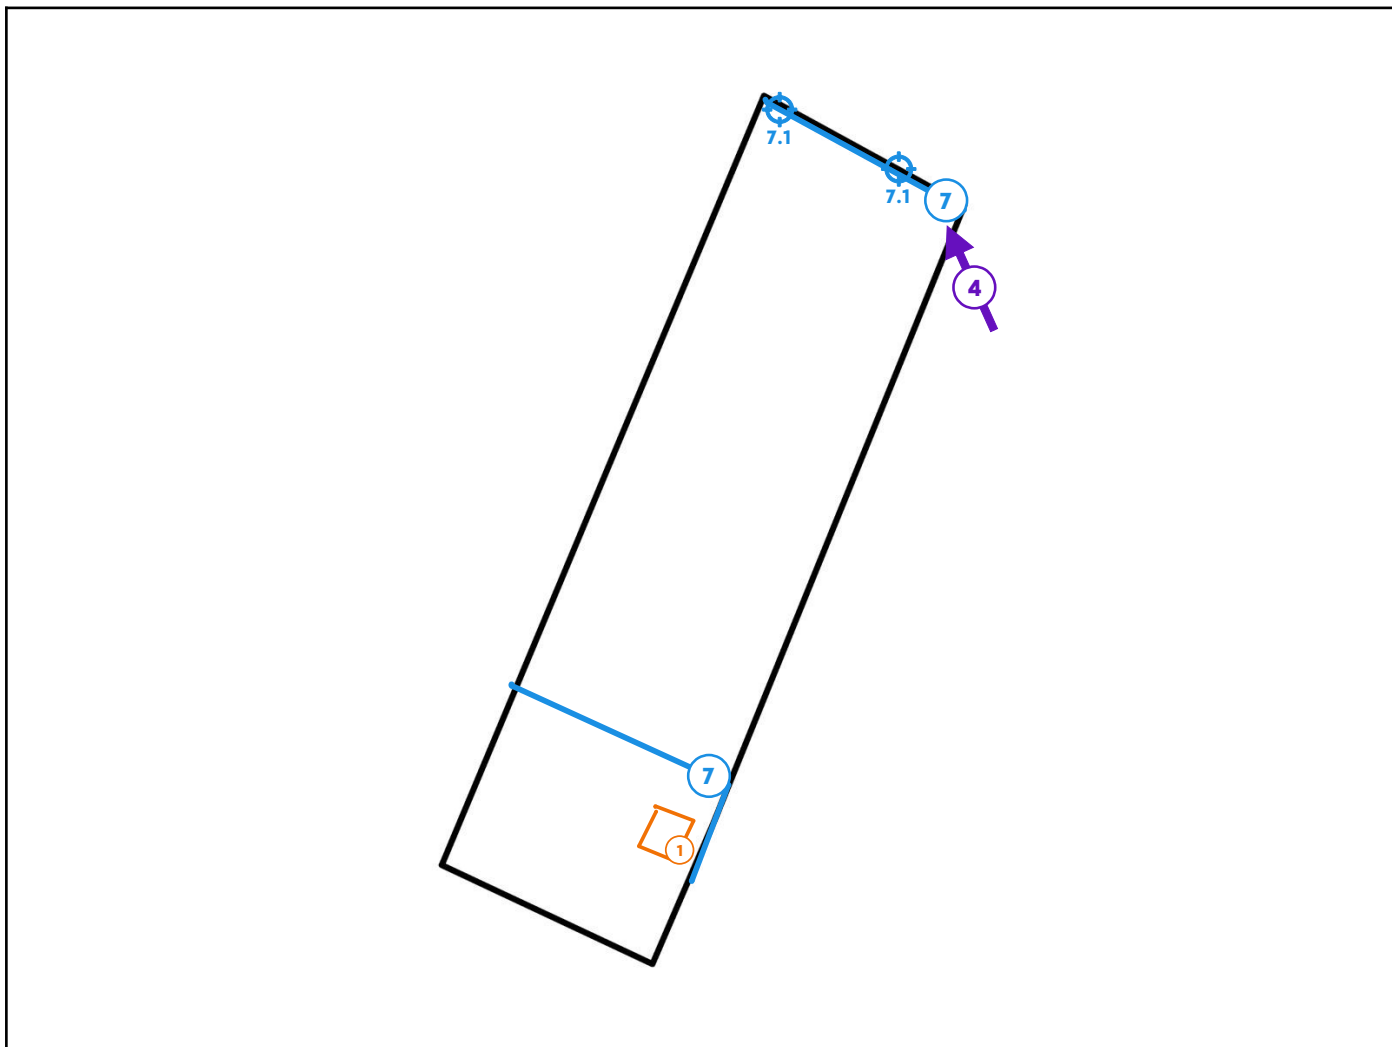
Plan 1.1: Varia

Beschrijving	Type	Actie
1. Gevel met leien	Asbestmateriaal	Verwijderen
4. Schouw	Beperking	-
7. Crepi gevels	Geen asbest	-
7.1 Code: MM06	Mengmonster	-

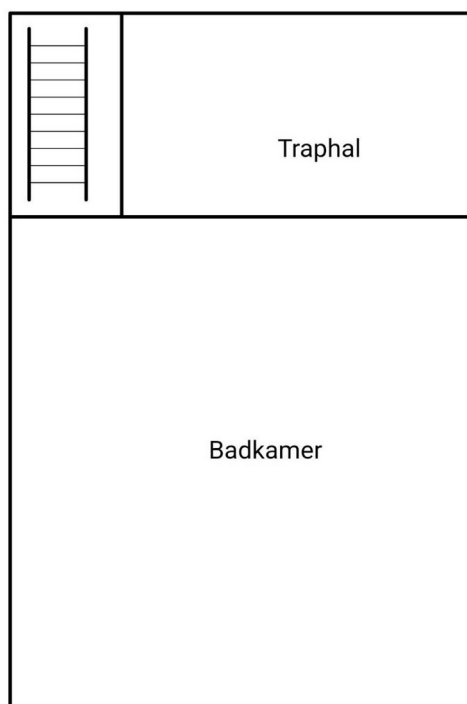
Plan 1.3: V+1

Alle plafonds op dit plan zijn voorzetpanelen

5. Plafonds bestaande uit voorzetpanelen	Advies	-
--	--------	---

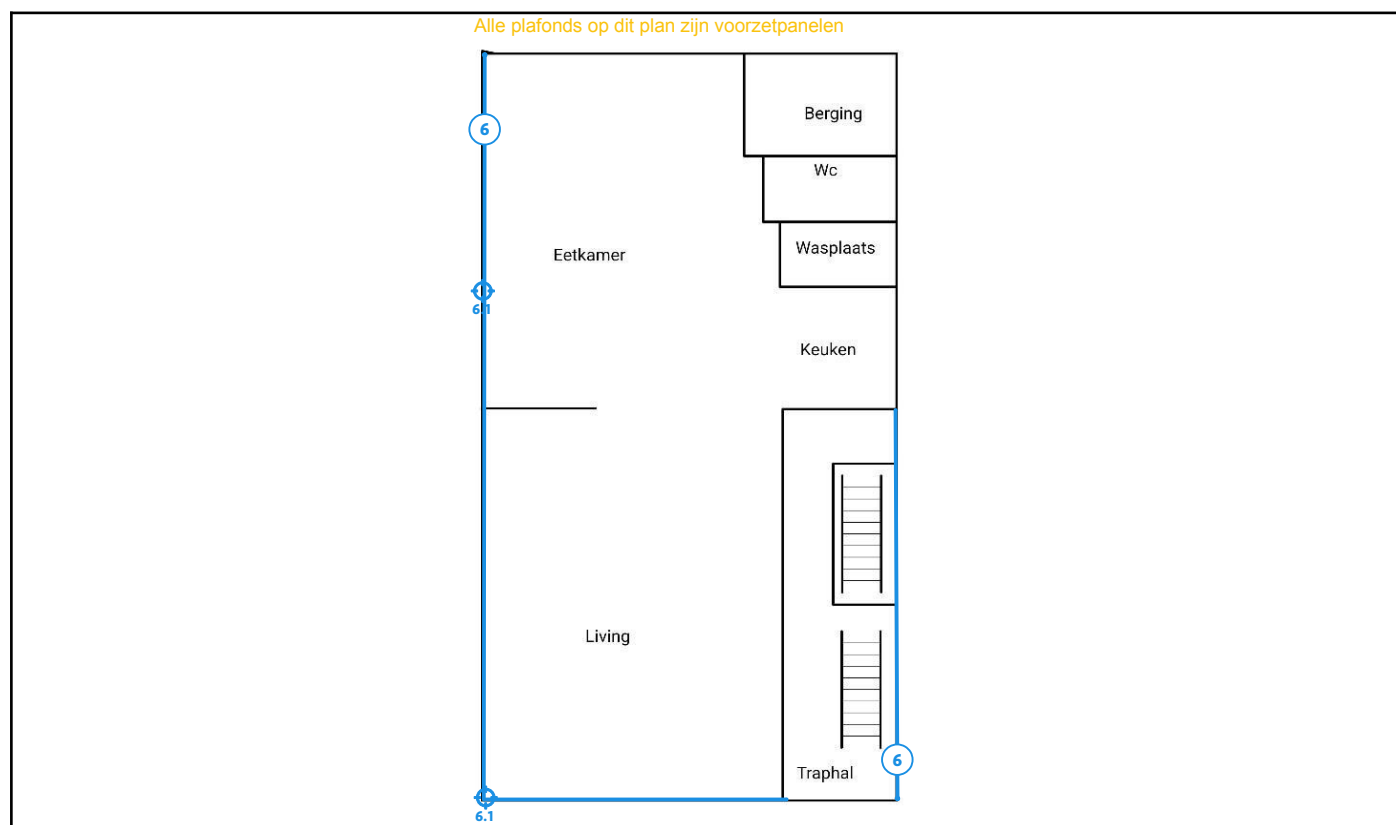
Plan 1.4: V+0

Beschrijving	Type	Actie
5. Plafonds bestaande uit voorzetpanelen	Advies	-
6. Pleisterwerk wanden	Geen asbest	-
6.1 Code: MM01	Mengmonster	-

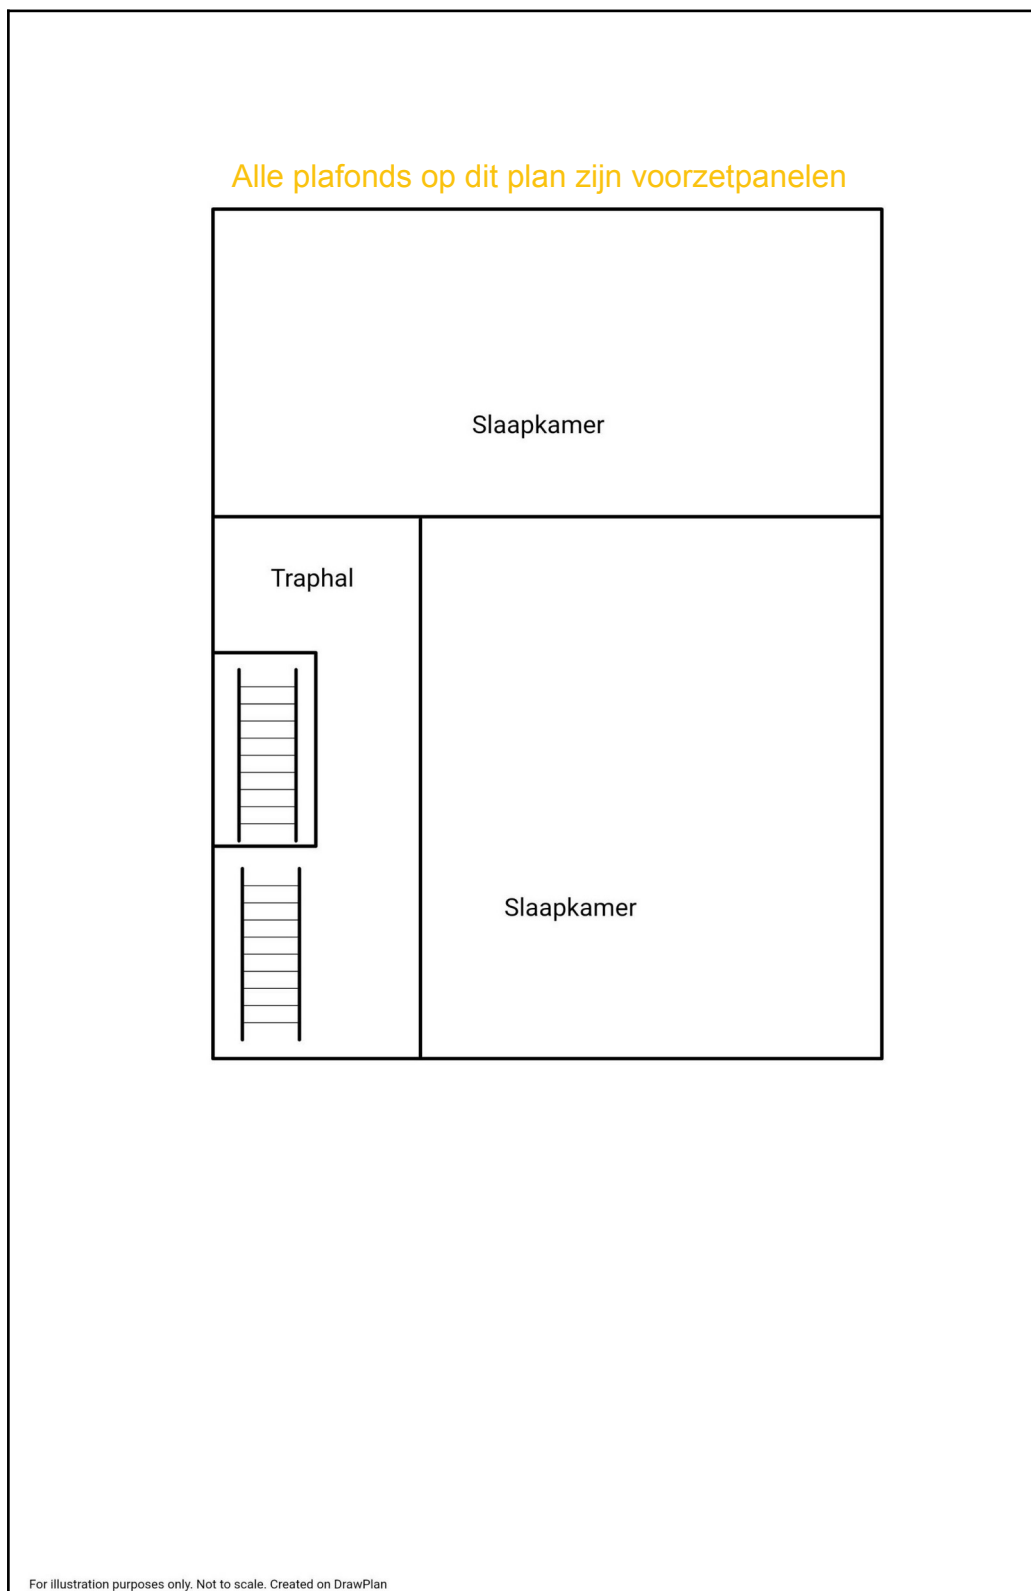
Plan 1.5: V+1 bis

5. Plafonds bestaande uit voorzetpanelen	Advies	-
--	--------	---

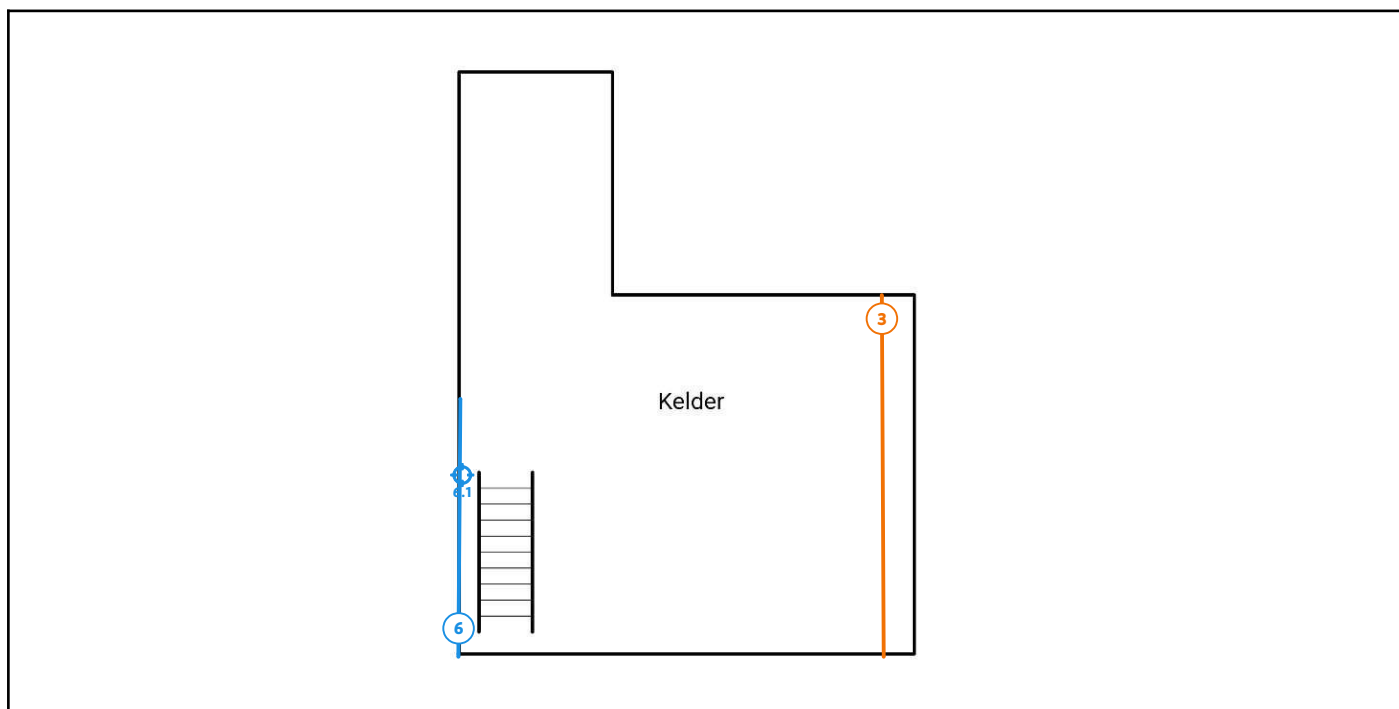
Plan 1.6: V-1

Beschrijving	Type	Actie
3. Cementbuis	Asbestmateriaal	Verwijderen
6. Pleisterwerk wanden	Geen asbest	-
6.1 Code: MM01	Mengmonster	-

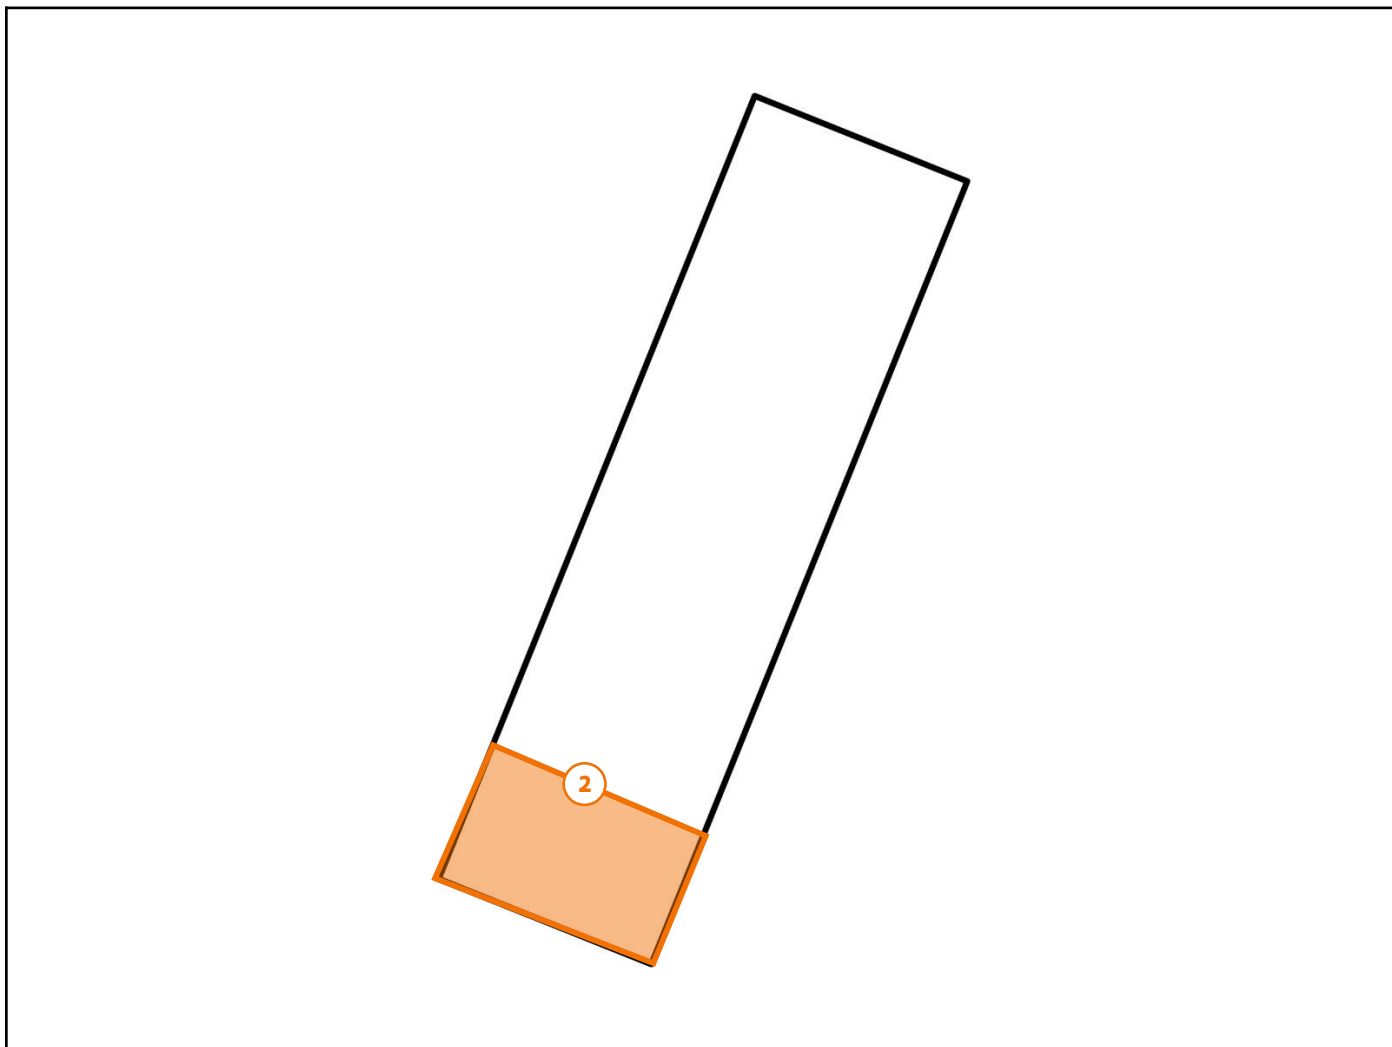
Plan 3.1: Bijgebouw plan

Beschrijving	Type	Actie
2. Dak bestaande uit golfplaten	Asbestmateriaal	Verwijderen
