Asbestinventarisatetest

Strijdersstraat 23/0001, 3000 Leuven

Attestnummer : **20251001-000098.000**

Uitgegeven op : **01.10.2025**

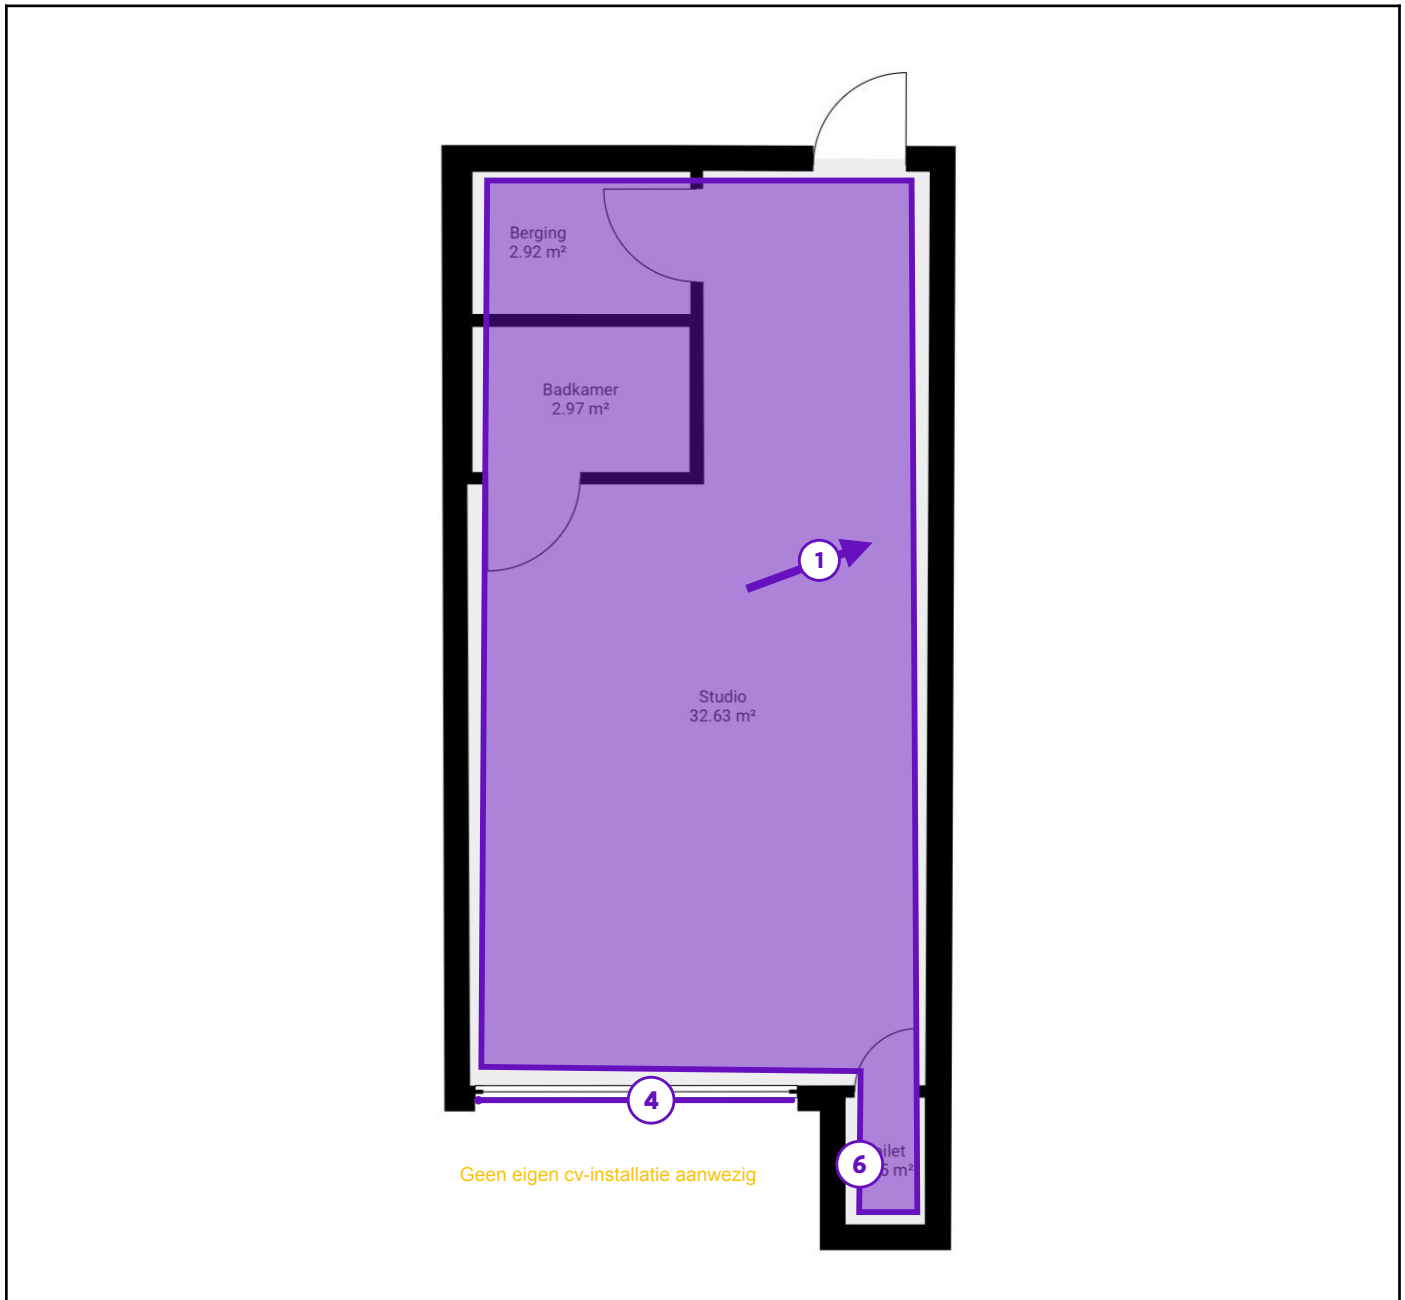
Plan 1.1: Niv. -1

Beschrijving	Type	Actie
1. Putdeksels - Studio	Beperking	-
4. Afdichtingskit (niet aanwezig) buitenschrijnwerk – Studio	Advies	-
5. CV installatie (niet aanwezig) - Studio	Advies	-

6. Vloerbekleding (Keramische) - Algemeen	Advies	-
---	--------	---

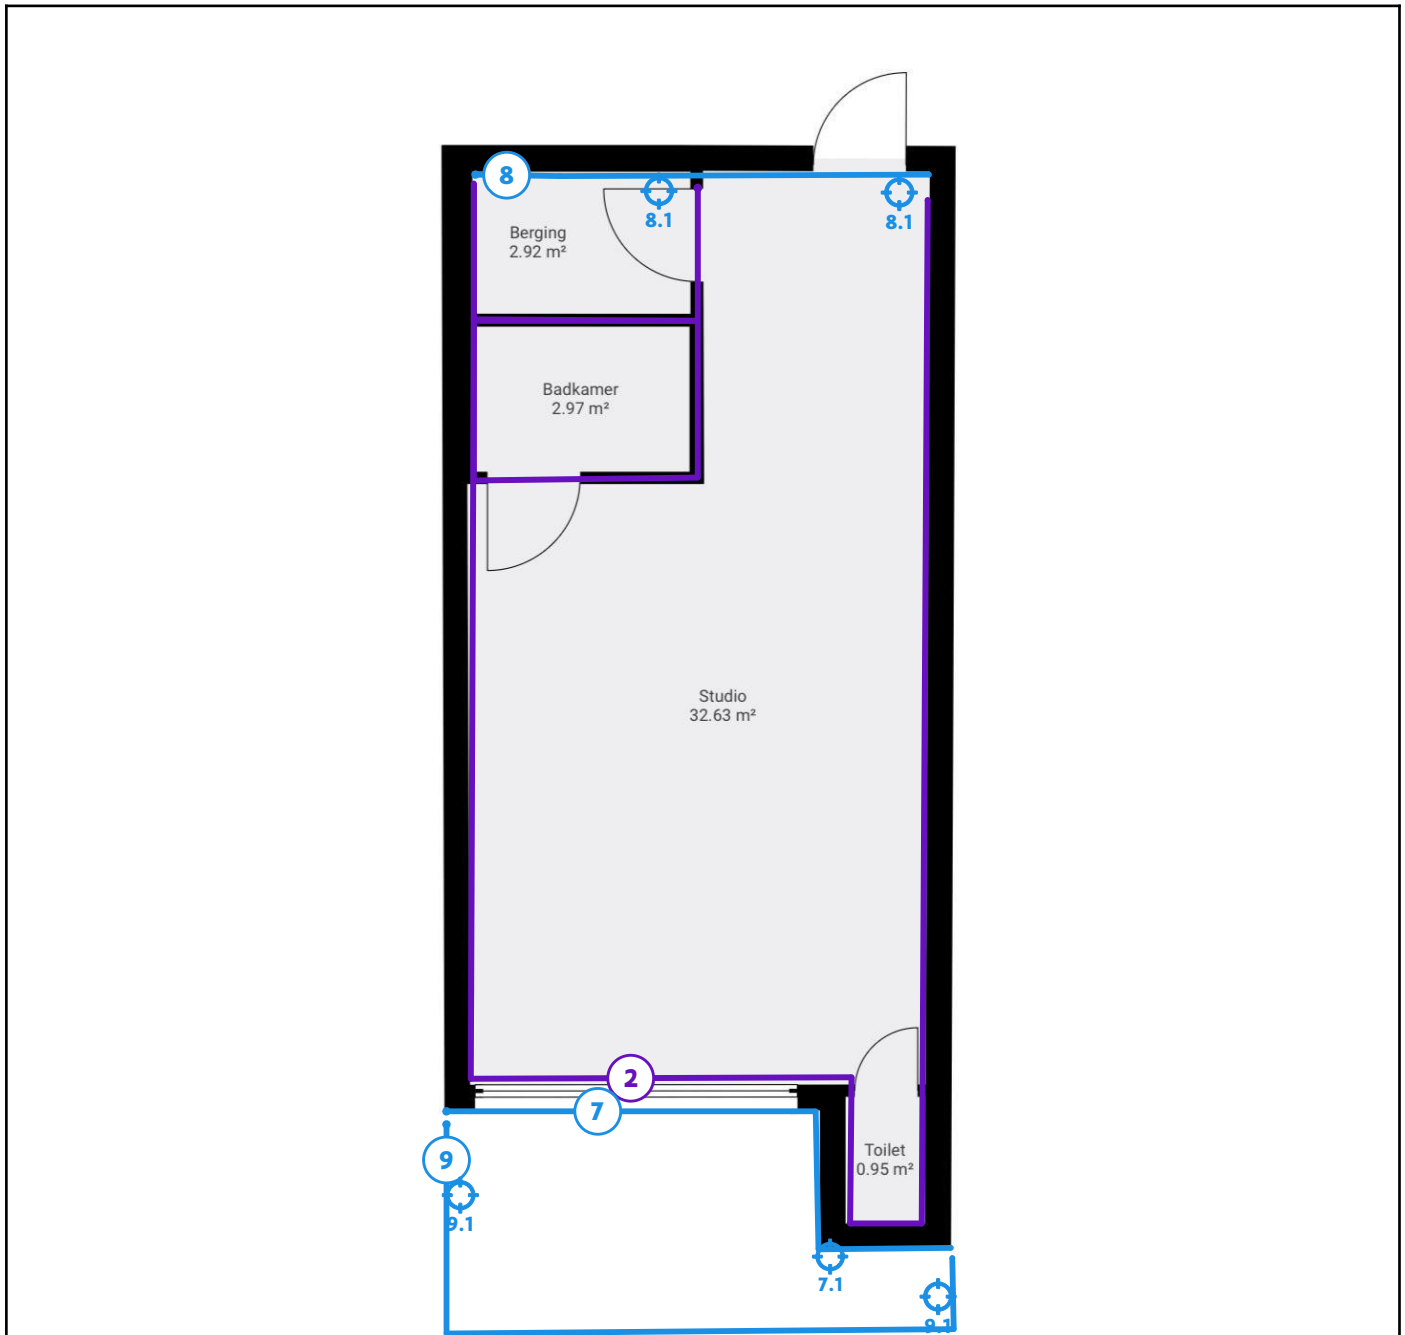
Plan 1.2: Niv. -1 (wanden)

Beschrijving	Type	Actie
2. Valse binnenwanden (gipskartonplaten) - Algemeen	Advies	-
7. Kunstleien (buitengevel) - Terras	Geen asbest	-
7.1 Code: M002	Puntmonster	-

8. Pleisterwerk binnenwand - Studio	Geen asbest	-
8.1 Code: M001	Mengmonster	-
9. Crepi buitengevel - Terras	Geen asbest	-
9.1 Code: M003	Mengmonster	-

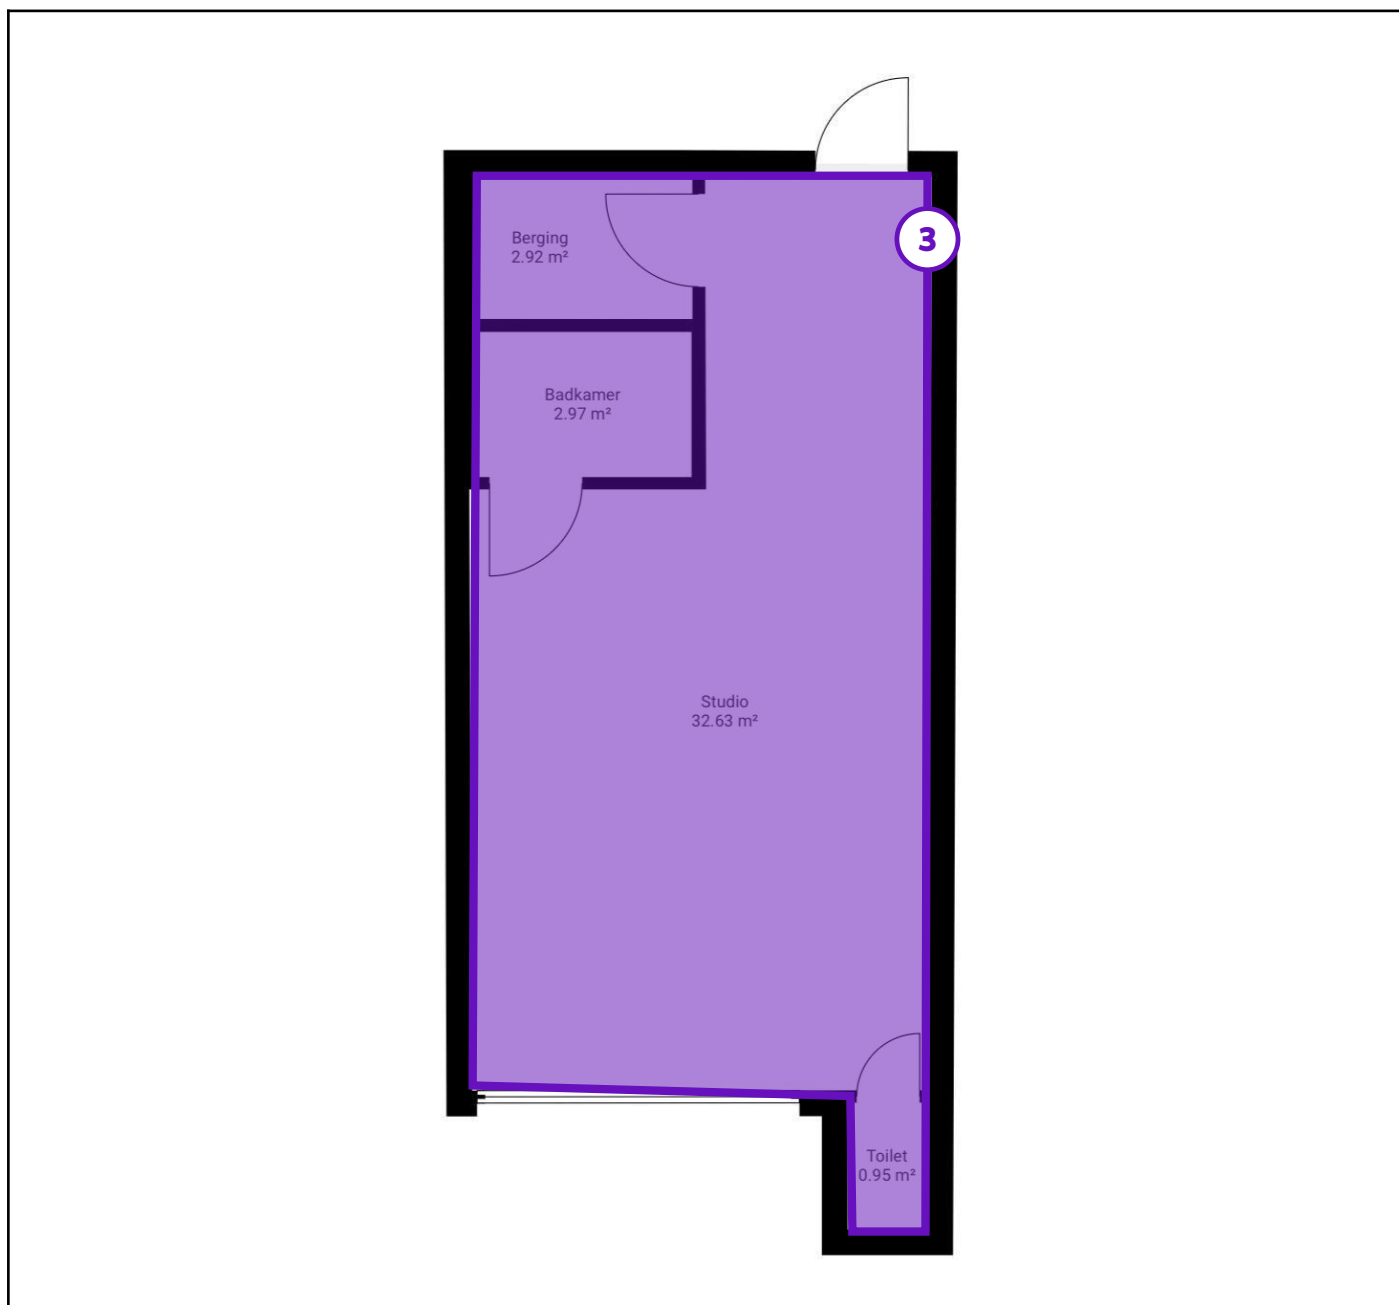
Plan 1.3: Niv. -1 (plafond)

Beschrijving	Type	Actie
3. Valse plafonds (gipskartonplaten) - Algemeen	Advies	-
