Asbestinventarisatetest

Tiensestraat 217/0201, 3000 Leuven

Attestnummer : **20250924-000427.000**

Uitgegeven op : **24.09.2025**

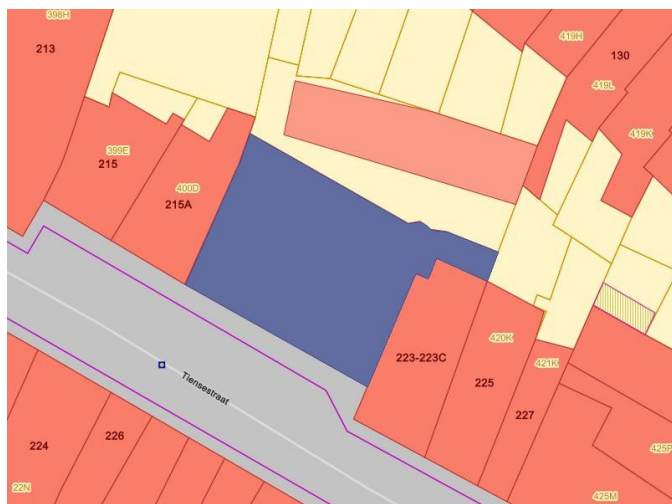
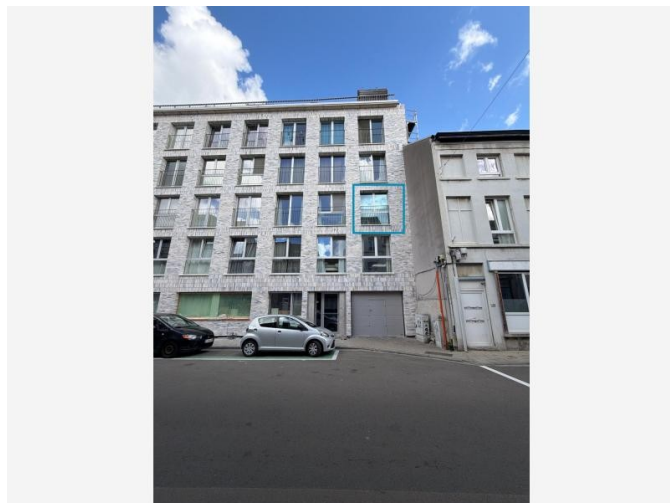
Zone 1: Studio nr. 0201

Tijdens de inspectie vastgesteld:

- 0 Asbestmaterialen
- 0 Beperkingen
- 0 Uitsluitingen
- 0 Roerende goederen
- 0 Puin, steenslag, (water)bodem
- 4 Adviezen**
- 2 Geen asbest**
