# Asbestinventarisatetest

Tiensestraat 217/0108, 3000 Leuven

Attestnummer : **20260310-000191.000**

Uitgegeven op : **10.03.2026**

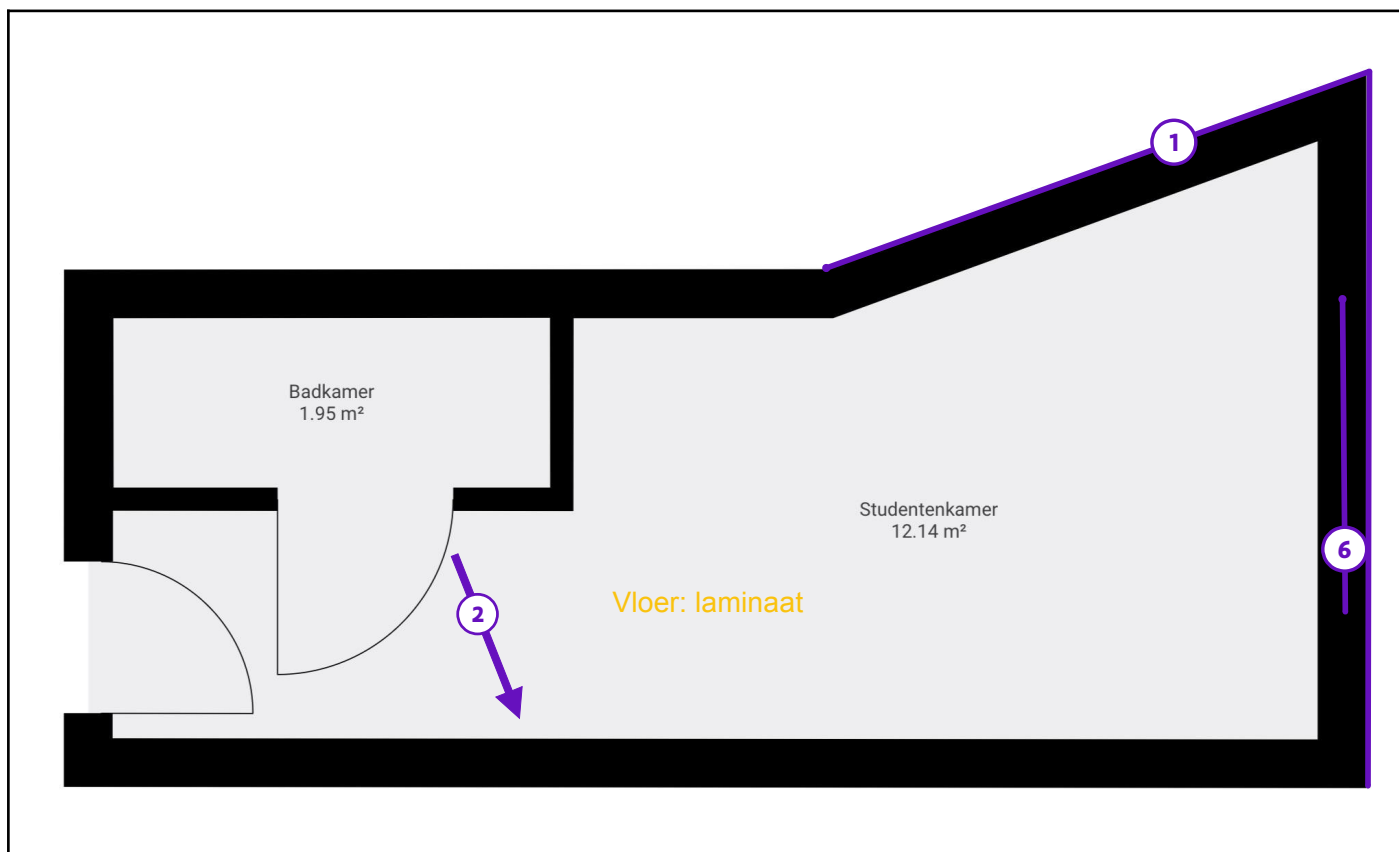
## Plan 1.1: Niv. +1

Beschrijving	Type	Actie
1. Crepi buitengevel - Buren	Advies	-
2. Antidreun (spoelbak) - Studio keuken	Advies	-
3. Vloerbekleding (laminaat) - Studio	Advies	-
6. Afdichtingskit buitenschrijnwerk - Studio algemeen	Overige ruimte of materiaal	-
